ARCHITECTURE URBANISME

Marc Givry Architecte

Bienvenue à Armenia

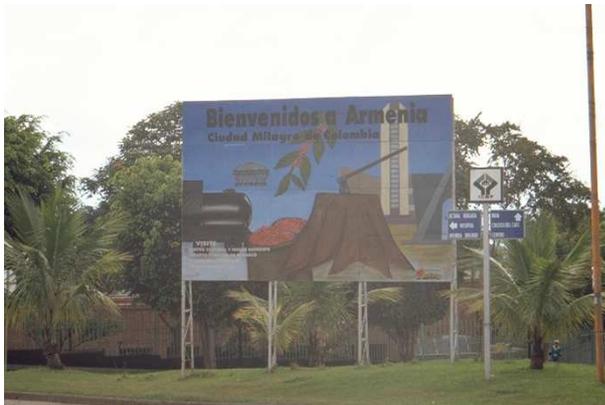
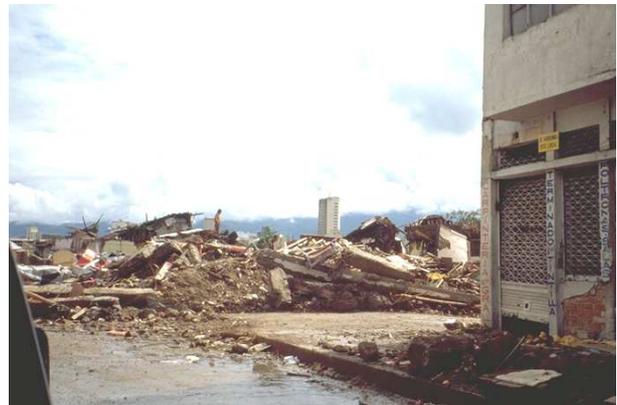
Partout des bâtiments endommagés, détruits, des gravats, des effondrements. Par moments, ce n'est même plus de la destruction ou de l'effondrement, c'est du broyage, du concassage.

1 - Bienvenue à Armenia

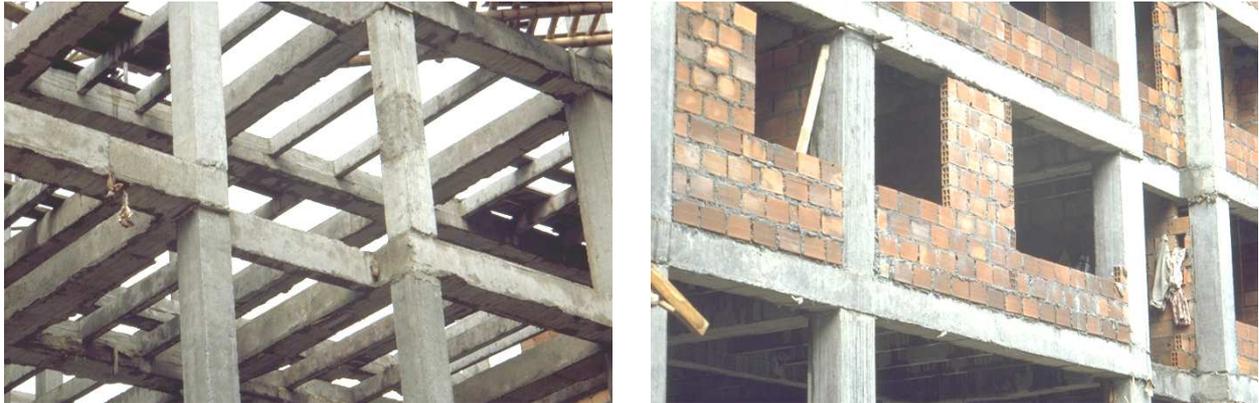
3 – Ossature et remplissage

Pour ces immeubles, nous n'avons pas constaté de désordres structurels, c'est à dire concernant des éléments d'ossature en béton armé. Par contre on trouve des façades ou des cloisons fissurées, et surtout des espèces de frontons sur les terrasses qui ont joyeusement voltigés.

Vu de plus près, ces frontons, qui ne présentent pas l'ombre d'un chaînage ni d'une attache, ne sont que des briques empilées (en parodiant Adolf Loos qui, au début du siècle pour lutter contre le décorativisme du XIX^e, avait écrit "l'ornement est un crime", dans une zone sismique on pourrait rajouter "l'ornement non attaché est un double crime").

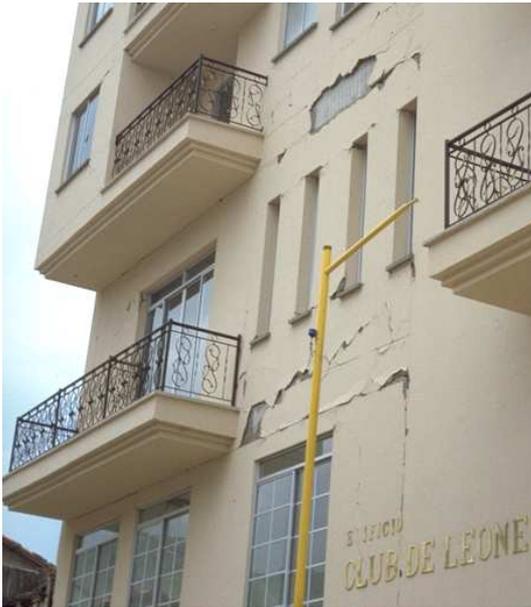
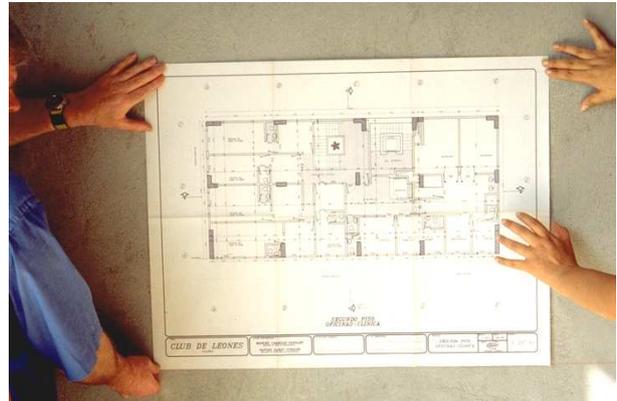
4 – Le Club de Leones à Calarca

Lors de notre visite, nous disposions des plans de l'immeuble prêtés par l'architecte. Ces plans furent pour nous une aide très appréciable. En effet, l'immeuble présentait quelques dégâts apparents en façade (fissures, éclatements, rupture en croix de trumeaux ...) et surtout à l'intérieur (fissures diverses, effondrement d'une paroi de la gaine technique...), mais en consultant les plans, nous pouvions nous assurer que ces désordres ne touchaient jamais d'élément structurel et que la stabilité du bâtiment n'était pas en cause.

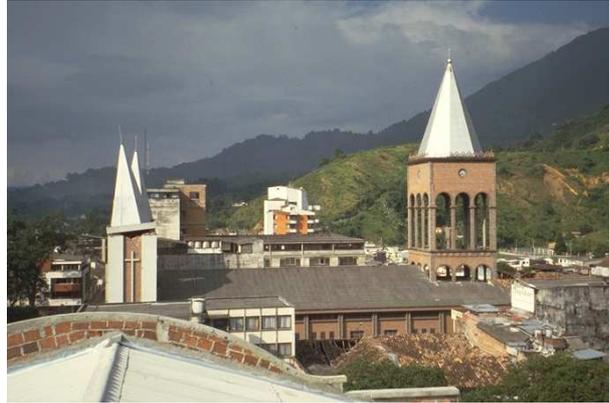
4 – Les clochers de Calarca

Par contre un des deux clochetons, qui est plus trapu et qui semble plus résistant, est rompu à la base de la flèche. La flèche est basculée, prête à tomber. Au sol, un lit de sable d'un mètre d'épaisseur, mis en place par précaution, attend sa chute.

Cette disparité des désordres illustre bien l'importance de la période d'une structure par rapport aux efforts subis : la structure la plus élancée, la plus souple et donc avec la période la plus élevée, s'est mieux comportée qu'une structure plus raide avec une période moindre. Nous retrouverons souvent ce phénomène sur d'autres clochers. Bien souvent les clochers sont construits avec une ossature en béton armé et un remplissage en brique.

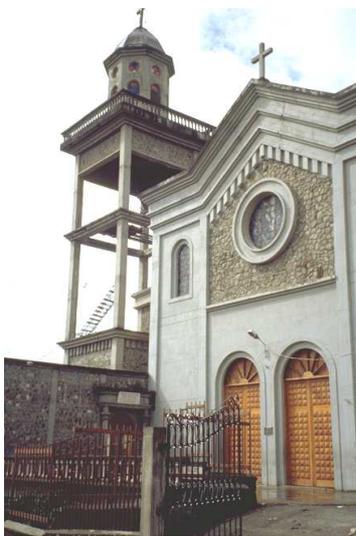
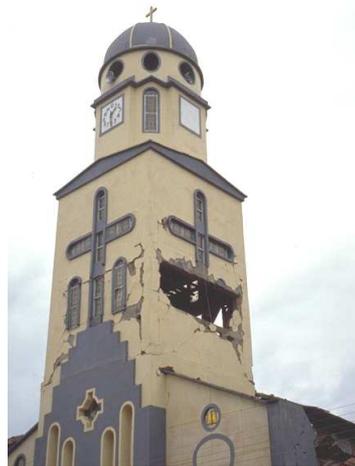
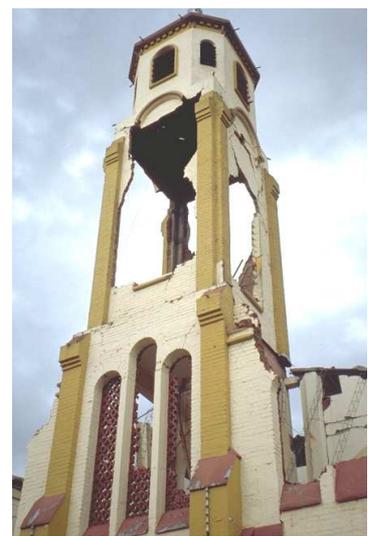
5 – Clochers à Armenia, Salento et Barcelona

Pendant le séisme, les remplissages en brique se sont détruits et ont voltigé, mais les clochers, assouplis par cette disparition du remplissage, sont restés intacts. Nous avons pu constater ce mécanisme à Salento, à Armenia sur un clocher dont le remplissage avait complètement disparu, ainsi qu'à Barcelona, une petite ville de plusieurs milliers d'habitants, située près de l'épicentre du séisme.

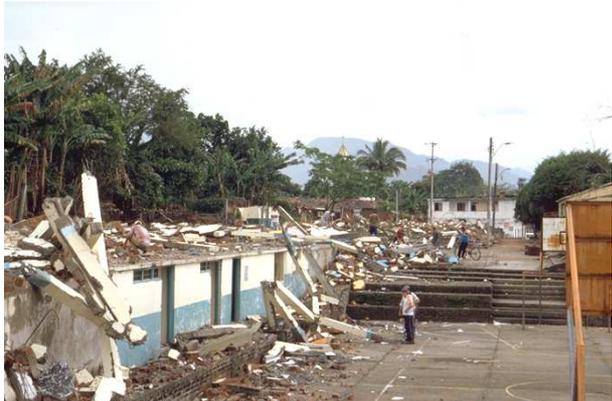
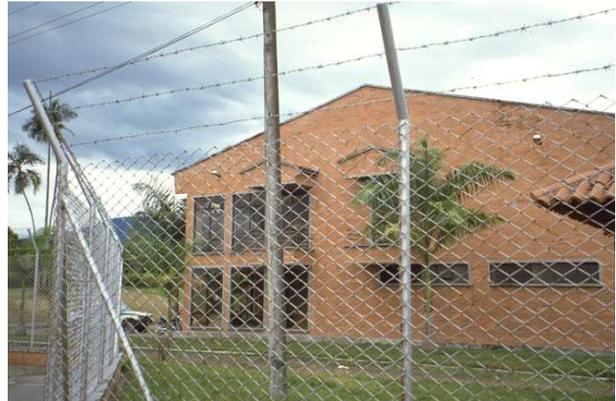
6 – Barcelona : à l'épicentre du séisme, l'école détruite, la police intacte

Mais paradoxalement, le bâtiment de la police, pourtant situé plus au sud, quasiment à l'épicentre du séisme, était totalement intact. Il s'agissait d'un bâtiment tout neuf qui venait d'être réalisé en conformité avec la réglementation : une belle illustration de la qualité des normes parasismiques colombiennes.

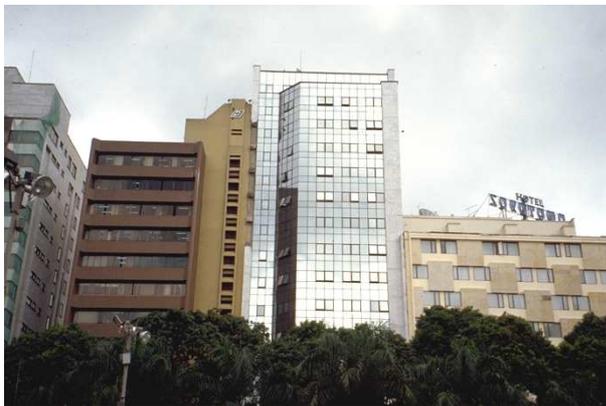
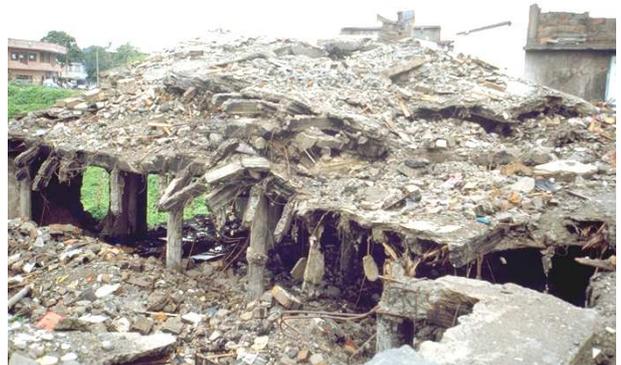
A Pereira, les études avaient abouti et le séisme de 1999 les a bien confirmées : la carte des désordres et des dégâts effectivement constatés recouvre bien la carte des zones d'amplification de la *microzonificacion*. En particulier, un secteur, le secteur du collecteur, concentre une grosse partie des dégâts : il s'agit en fait d'une ancienne rivière couverte de 10 à 15 m de remblais, qui a donné des amplifications avec un facteur de 6 à 7, mais qui était parfaitement identifiée.

7 – Pereira : à quelques centaines de mètres, la résistance et la ruine

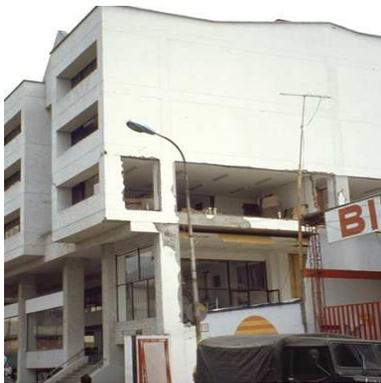
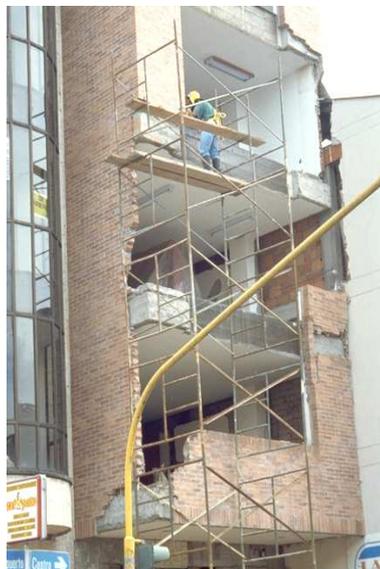
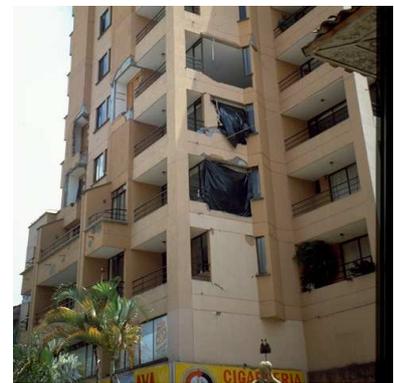
Orange et jaune recouvrent en fait les dégâts non structurels, qui ont été assez importants. En effet, avec le système de construction par ossature et remplissage, le remplissage en brique simplement posé sans aucune liaison avec l'ossature est assez vulnérable : les immeubles "intacts" mais avec des parties de façade béantes n'étaient pas rares dans le paysage.

8 – Pereira : désordres non structurels

D'autre part, le remplissage est souvent bloqué dans la structure et comme la tolérance au déplacement n'est pas la même il est normal que le remplissage éclate. En général la *deriva maxima*, c'est à dire le déplacement différentiel entre deux niveaux, est limitée à 1% pour des portiques en béton, mais un mur en brique éclate avec une dérive de 0.2%. Toutefois cela est considéré comme normal par les Colombiens qui estiment que refaire des remplissages non armés après un séisme n'est pas très grave. Dans la nouvelle réglementation, il y a néanmoins des dispositions d'attaches et de joints à respecter pour les remplissages, mais uniquement pour les façades afin d'éviter la chute d'éléments sur le domaine public.

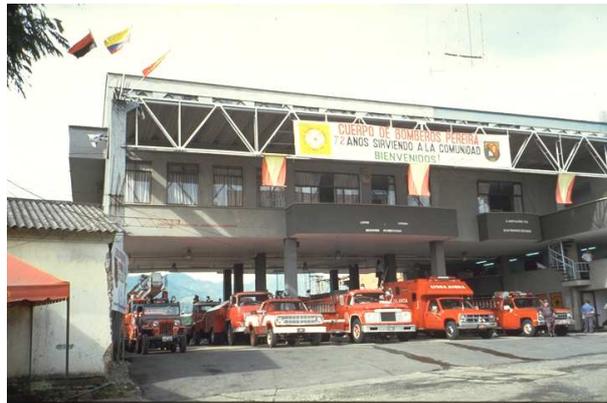
Le 25 janvier 1999, les pompiers et la police se sont effondrés, l'hôpital, fort heureusement renforcé entre temps, s'est bien comporté et est resté opérationnel.

12 – Pereira : les bomberos

Une des conséquences d'Armenia, c'est qu'à Bogota une étude de vulnérabilité des 16 casernes de pompiers a été engagée immédiatement, et que pour l'ensemble de la Colombie un délai maximum de 5 ans a été prévu pour revoir la conformité de tous les bâtiments considérés comme stratégiques, par rapport à la dernière réglementation colombienne, la NSR-98.

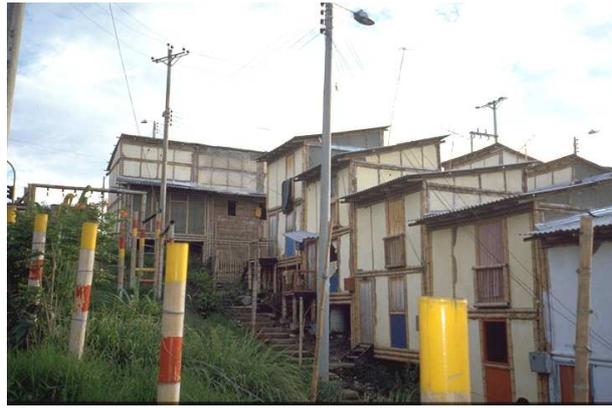
A Armenia même, on nous a présenté tout un quartier construit en *guadua*. Il s'agissait d'une opération publique d'habitat très populaire, qui s'était parfaitement comporté pendant le séisme. Le contraste avec les quartiers autour, en maçonnerie et totalement ruinés, était particulièrement frappant.

15 – Armenia : un quartier en guadua

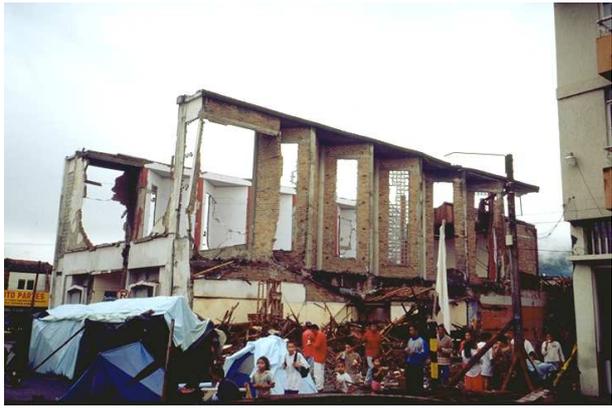
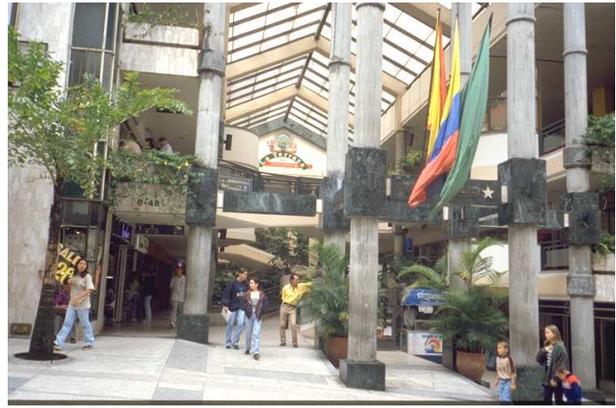
20 – Pereira : une église (régulière) ruinée, une galerie commerciale (irrégulière) intacte
