RAPPORT

de la mission post-sismique sur le séisme du Mexique
du 19 septembre 2017

Février 2018

Association Française du Génie Parasismique
French Association for Earthquake Engineering

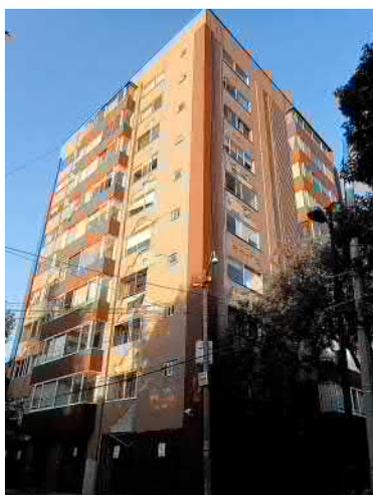
Figure 6-13 - Vue d'ensemble d'un bâtiment endommagé

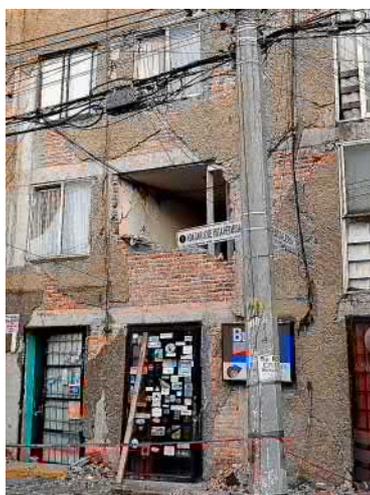
- Le premier concerne des déplacements hors plan, et la chute de tout ou partie des briques de remplissage de ces murs de maçonnerie (Figure 6-14). Ce type d'endommagement résulte de mouvements orthogonaux aux murs et/ou d'une torsion du bâtiment. Ce mécanisme a été observé sur des murs avec ou sans raidisseur en béton.
- Le second concerne la présence de fissurations diagonales à 45°, caractéristique d'une rupture par cisaillement des panneaux de remplissage (rupture dans le plan) (Figure 6-15). Cela démontre que des efforts présents dans les contreventements n'ont pu être correctement repris.

Figure 6-14 - Rupture hors plan du remplissage

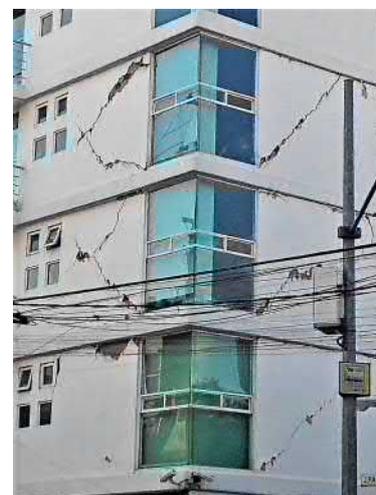
Figure 6-15 - Rupture par cisaillement du remplissage

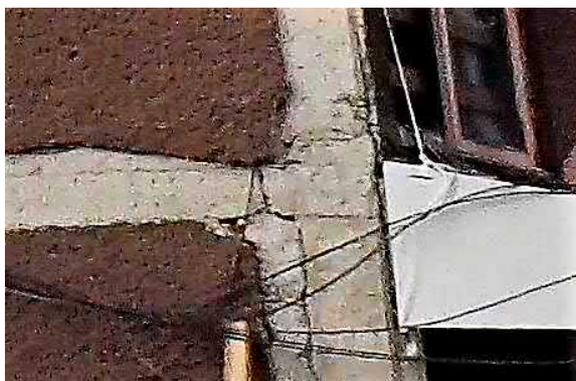
- Pour certaines de ces structures, des endommagements forts ont été constatés au niveau des jonctions poteaux-poutres (Figure 6-16), notamment au premier ou au second niveau.
- Plus marginalement, des ruptures de poutres ont été observées (Figure 6-17). Ces ruptures ne sont pas intuitives car elles présentent un faciès de ruine vis-à-vis de l'effort tranchant (fissuration à 45°) alors qu'elles surviennent à mi-travée, où une ruine vis-à-vis d'un moment de flexion (fissuration verticale) serait attendue. Dans ces cas, il est probable que le remplissage en maçonnerie et sa dégradation ait conduit à une transmission d'efforts parasites dans les poutres.

Figure 6-16 - Rupture de jonction poteau-poutre

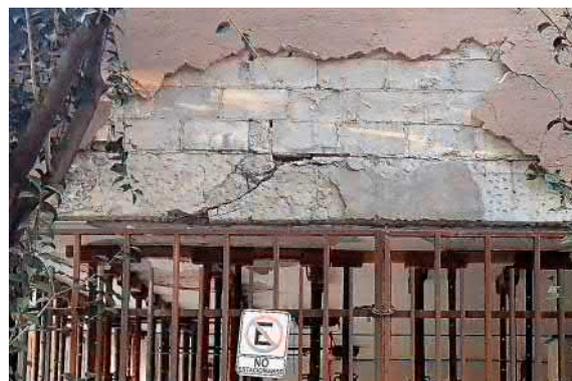
Figure 6-17 - Rupture d'une poutre par cisaillement

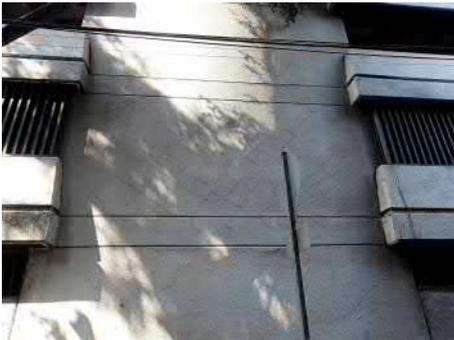
Ce type de bâtiment a relativement peu souffert de ce séisme. De manière marginale, de la fissuration par cisaillement (diagonales à 45°) a été observée sur certains voiles en béton armé (Figures 6-18, 6-19) ainsi que sur des poteaux courts (Figure 6-20).

Figure 6-18 - Fissuration d'un voile par cisaillement

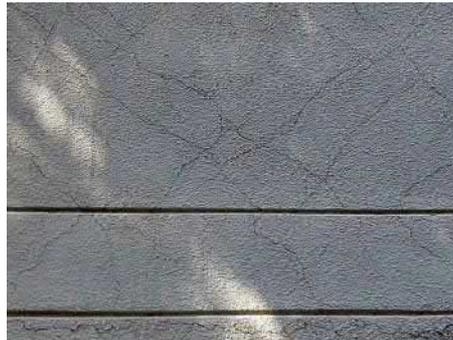
Figure 6-19 - Faciès de la fissuration de cisaillement (zoom)

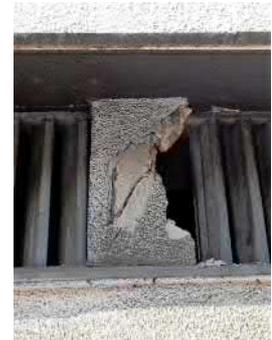
Figure 6-20 - Rupture d'un poteau court

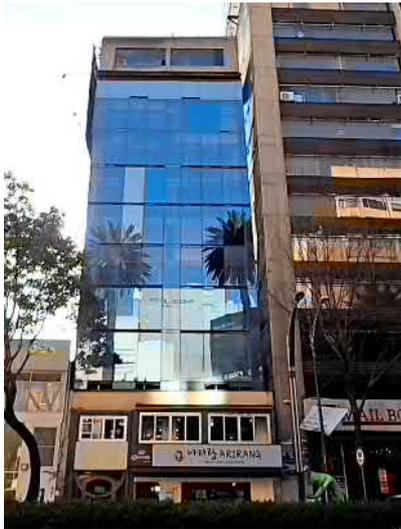
Quelques cas de basculements "légers" de bâtiments ont été observés (Figure 6-21). L'origine de ces mouvements peut provenir soit d'une rupture localisée du système de fondation, soit d'un tassement du sol survenu lors de l'action sismique. Au regard des propriétés du sol de Mexico, la seconde hypothèse n'est pas à exclure. Il est intéressant de noter qu'en dépit des conséquences potentielles sur leur équilibre statique, certains bâtiments ayant subi ce type de comportement étaient toujours en service.

Figure 6-21 - Inclinaison (gauche) d'un bâtiment

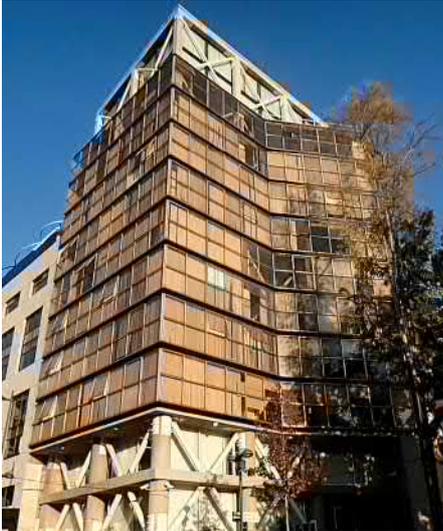
La Figure 7-13 présente un bâtiment de 10 étages en béton situé dans le quartier Roma (un des quartiers les plus impactés). Son renforcement est constitué par des croix de Saint André sur l'ensemble de l'ouvrage. Celles-ci sont disposées à l'extérieur, mais également à l'intérieur du bâtiment. Ce bâtiment ne présentait pas de désordre significatif suite au séisme du 19 septembre 2017.

Figure 7-13 - Confortement en croix – vue d'ensemble

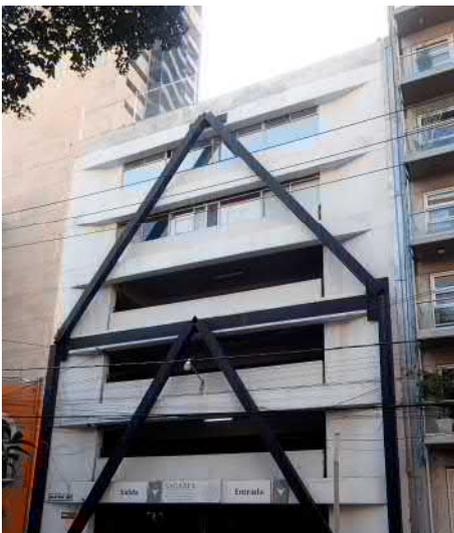
La Figure 7-15 et la Figure 7-16 montrent le confortement par profilés métalliques en façade d'un bâtiment de 6 étages du ministère de l'agriculture. Au-delà de l'accroissement de capacité du bâtiment, ce confortement a également pour conséquence de limiter les déplacements latéraux et donc les risques d'entrechoquement. Ce bâtiment ne présentait pas de désordres visibles suite au séisme du 19 septembre 2017.

Figure 7-15 - Contreventement en façade : vue d'ensemble

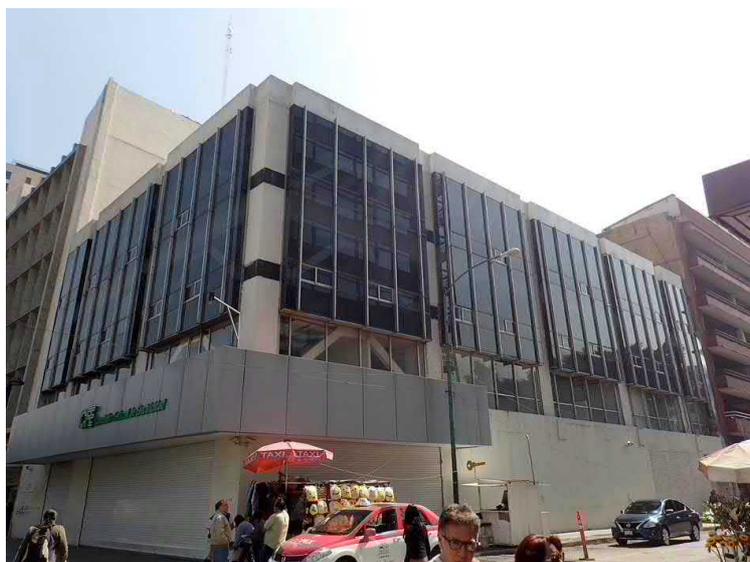
Les Figures 7-20 et 7-21 montrent un bâtiment à 3 étages dont le confortement est disposé dans son angle. Cette disposition vise certainement à limiter la problématique liée à la torsion. On peut entrevoir à travers les fenêtres la chute de nombreux éléments de faux plafond, traduisant des secousses importantes lors du séisme du 19 septembre 2017. Ce bâtiment ne présente toutefois pas de désordres structurels visibles.

Figure 7-20 - Confortement métallique dans l'angle du bâtiment

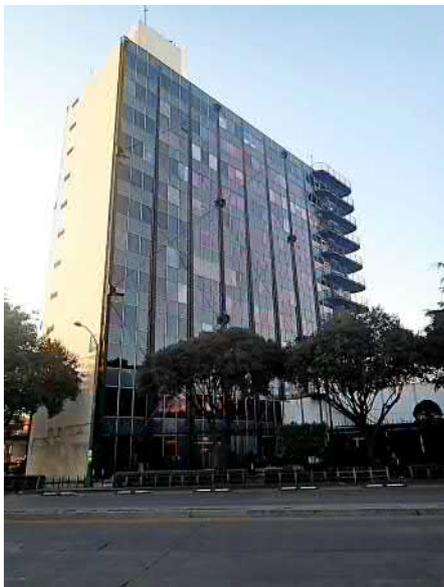
Les Figures 7-22 et 7-23 montrent le confortement d'un bâtiment dont le contreventement a été réalisé par l'utilisation de tirants métalliques ancrés tous les 4 niveaux sur la structure. Ce bâtiment ne présentait pas de désordres visibles.

Figure 7-22 - Contreventement par tirants métalliques

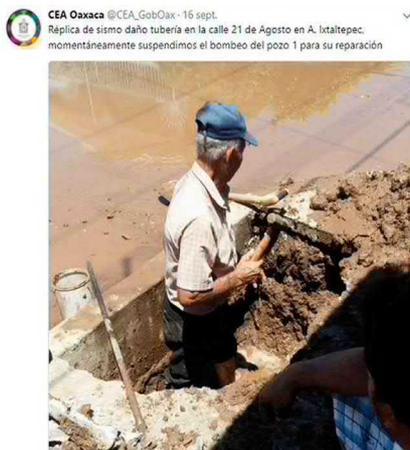
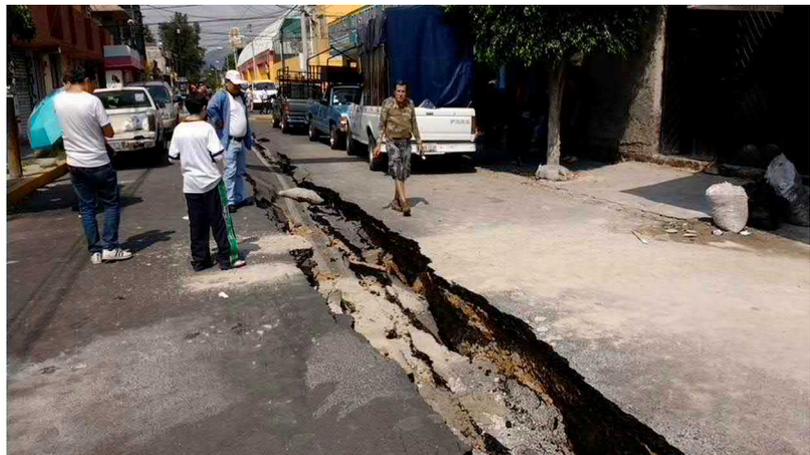
Figure 8.2 – (Gauche) Réparation d'une conduite à Ixtaltepec (Oaxaca). (Droite) Effondrement d'une route à Tlahuac (CDMX) dû à une tuyauterie d'eau

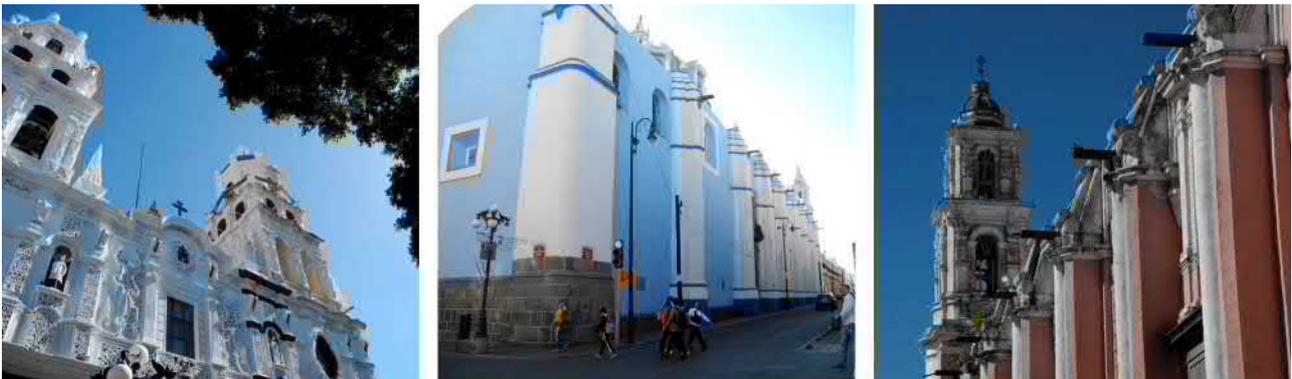
Figure 15.4 – Puebla, vues de quelques églises avec des désordres mineurs

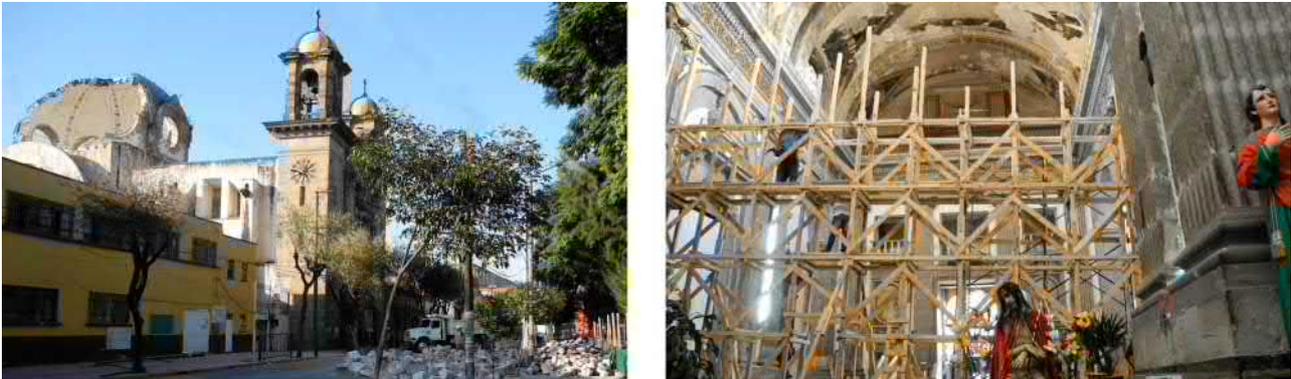
Figure 15.6 – Mexico, coupole effondrée de *Nuestra Senora de los Angeles*, étalement en cours dans *Nuestra Senora de Loretto*

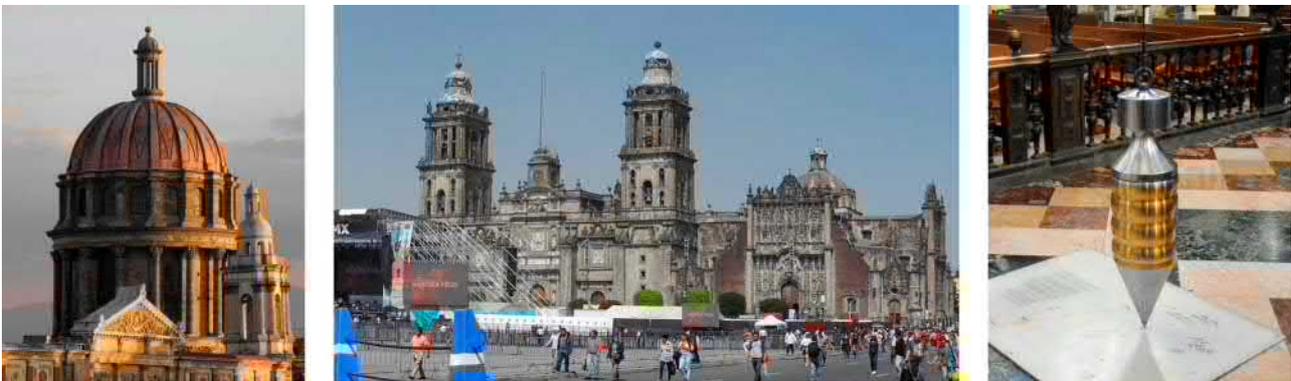
Figure 15.7 – Mexico, des inclinaisons variées, la Cathédrale et son pendule
