REPORTE

de la misión de evaluación post sismo sobre el sismo
de México del 19 de septiembre de 2017

Marzo 2018

Association Française du Génie Parasismique
French Association for Earthquake Engineering

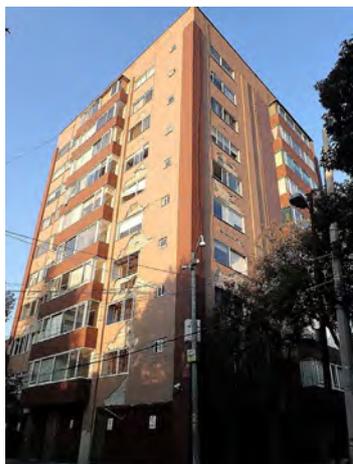
- **Edificios de poca altura en mampostería :** de una manera general, este tipo de edificio no tuvo muchos daños en el sismo del 19 de septiembre de 2017. Algunos casos de golpeteo liviano han sido observados, principalmente en cercano a un edificio de tipología diferente.
- **Edificios con estructura compuesta de columnas y vigas:** esta tipología de edificios ha sido una de las más impactadas por el sismo del 19 de septiembre de 2017 (Figura 6 -13).

Figura 6 13 – Vista conjunta de un edificio deteriorado

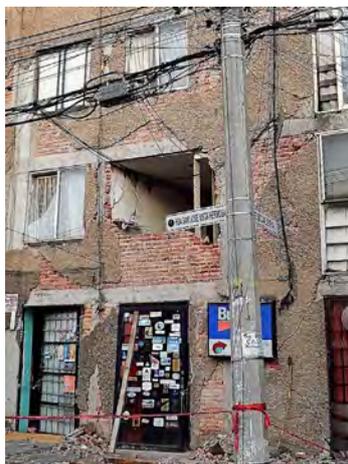
- El primero concierne a desplazamientos fuera del plano, y la caída completa o parcial de los ladrillos de la mampostería (Figura 6-14). Este tipo de daño resulta de movimientos ortogonales a las paredes y/o de una torsión del edificio. Este mecanismo ha sido observado sobre paredes con o sin castillos en concreto.
- El segundo le concierne a la presencia de fisuras diagonales a 45° , característica de una rotura por fuerza cortante de los marcos de relleno (rotura en el plano (Figura 6-15). Esto demuestra que los esfuerzos presentes en el contraviento no pudieron ser tomados en cuenta.

Figura 6 14 – Ruptura fuera del plano de la mampostería

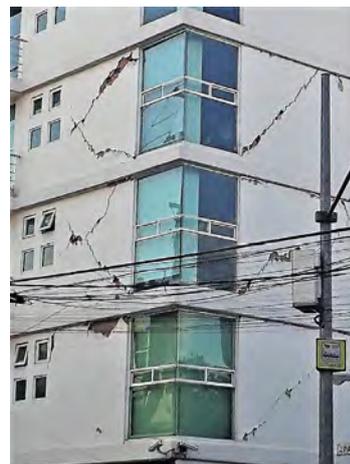
Figura 6 15 – Ruptura por esfuerzos cortantes en la mampostería

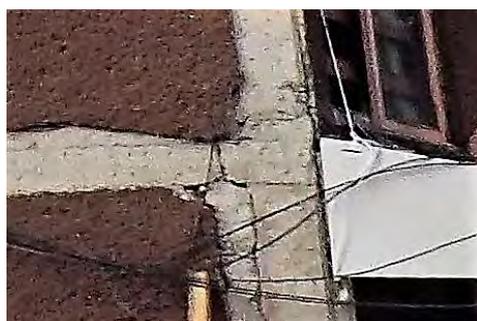
- Para algunas de estas estructuras, se constataron daños severos al nivel de las conexiones columna-vigas (Figura 6 -16), particularmente en el primer y segundo nivel.
- En muy pocos casos, fallas de vigas han sido observadas (Figura 6 -17). Estas fallas no son intuitivas porque presentan un tipo de falla debido al esfuerzo cortante (fisura a 45°) mientras que sobrevengan a medio tramo, donde una falla debida al momento de flexión (fisura vertical) se esperaba. En estos casos, es probable que la mampostería y sus daños hubiesen conducido a una transmisión de esfuerzos parásitos en las vigas.

Figura 6 16 – Ruptura de la conexión viga-columna

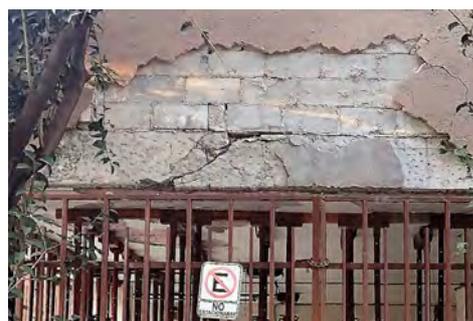
Figura 6 17 – Ruptura de una viga por esfuerzos cortantes

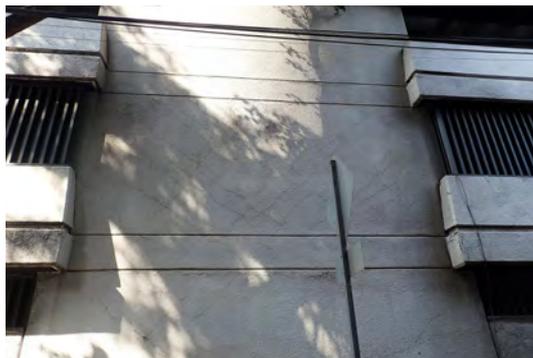
Figura 6 18 – Fisura de un muro por esfuerzos cortantes

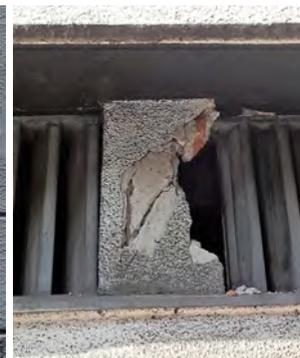
Figura 6 20 – Ruptura de una columna corta

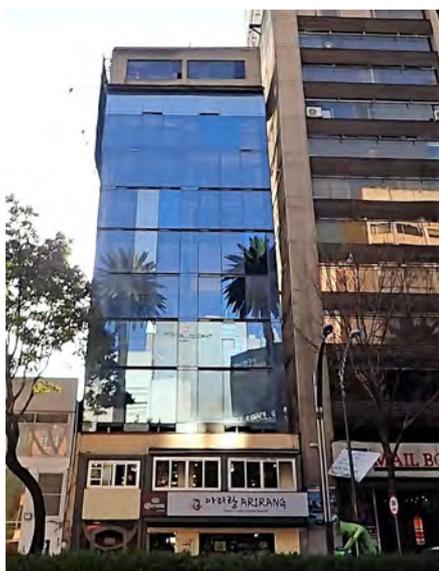
Algunos casos de baja inclinación de edificios han sido observados (Figura 6- 21). El origen de estos movimientos puede provenir, de una falla localizada del sistema de fundación, o de un hundimiento del suelo sobrevenido en el momento de la acción sísmica. Respecto a las propiedades del suelo de México, la segunda hipótesis no tiene que excluirse. Se vale destacar que a pesar de las consecuencias potenciales sobre su equilibrio estático, ciertos edificios que habían sufrido este tipo de comportamiento, quedaron en funcionamiento.

Figura 6 21 – Inclinación (izquierda) de un edificio

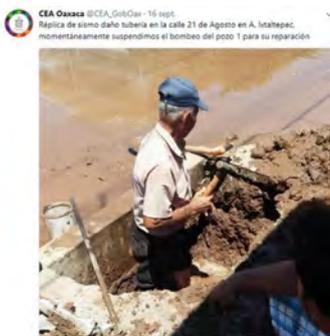
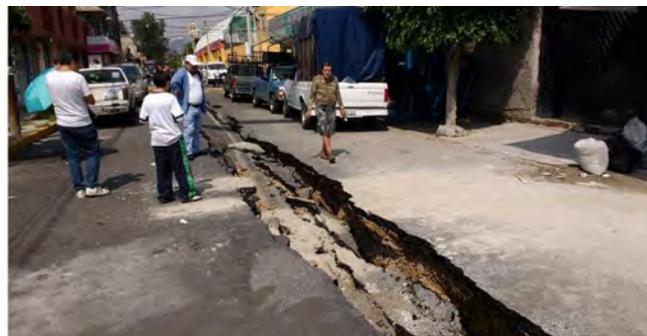
Figura 8.2 – (Izquierda) Reparación de un conducto en Ixtaltepec (Oaxaca). (Derecha) Hundimiento de una ruta en Tlahuac (CDMX) debido a una tubería de agua

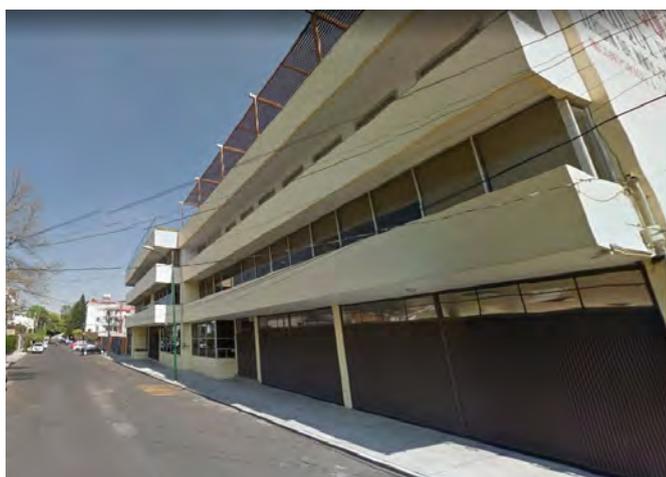
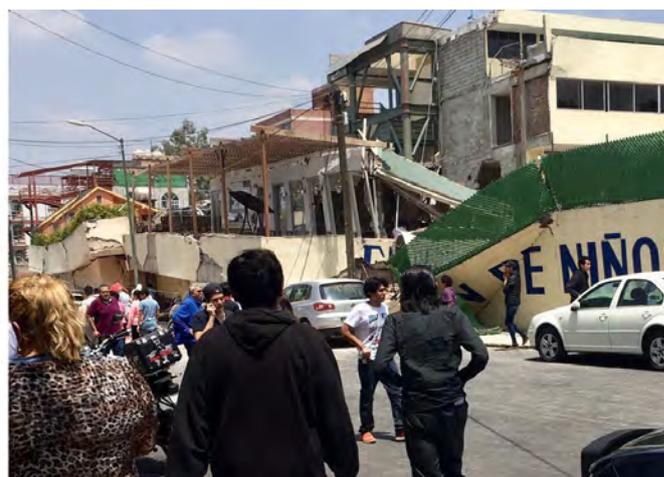
Figura 14-11 – La escuela Enrique Rebsamen antes y después (imágenes internet).
