# Vulnérabilité sismique des Monuments Historiques en Italie

Volume I : Retour d'expérience, Sismicité de l'Italie,

Voyage d'étude, juillet — août 2013 Organisé par Dynamique Concept

Voyage d'étude, juillet – août 2013

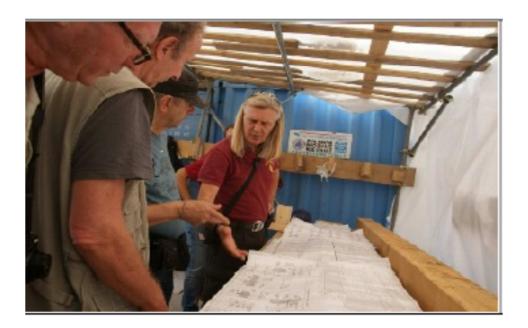
Le responsable de la colonne mobile des « Vigili del Fuoco » venant de Rome, nous explique sur plans les techniques d'intervention de mise en sécurité de l'église Santa Maria Maggiore à Mirandola

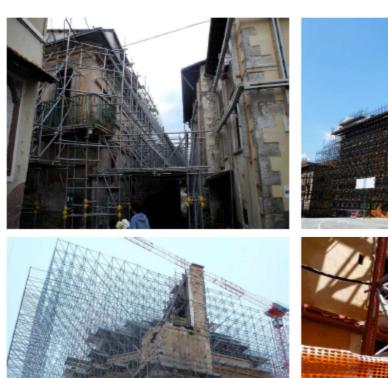
Quatre années après un séisme à L'Aquila, on reste abasourdi par le foisonnement des confortements métalliques qui ceinturent presque tous les bâtiments du centre historique de la ville et on découvre toutefois quelques amorces de réhabilitation, très soigneusement faites, comme toujours en Italie lorsqu'il s'agit de patrimoine.

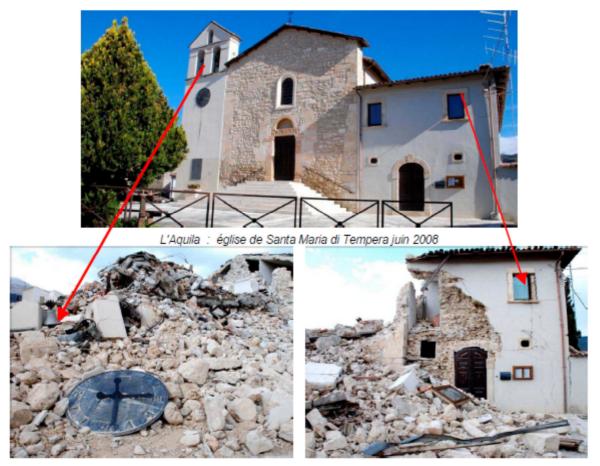
Ce point de vue n'est pas très original et il a été aussi développé par nos amis italiens. Par exemple, lors d'un séminaire transfrontalier Alcotra, le professeur Stefano Podestà de l'université de Gènes avait présenté cet exemple de l'église Santa Maria di Tempera près de L'Aquila totalement restauré en juin 2008 et totalement ruiné en avril 2009.

L'Aquila : église de Santa Maria di Tempera avril 2009

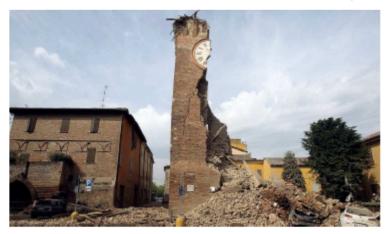
Cet exemple nous permet de parler de la première cause d'endommagement des bâtiments anciens sous sollicitations sismiques : l'absence de cohésion de maçonneries et l'absence des tirants et des chainages disposés suivant les trois directions. Un exemple évident de cette problématique est la tour de Modenesi à Finale Emilia qui ne s'est effondrée que sur une moitié verticale lors du séisme du 20 mai 2012 (bien sûr elle s'effondrera totalement lors du 2° séisme, le 29 mai 2012).

Finale Emilia: Torre dei Modenesi

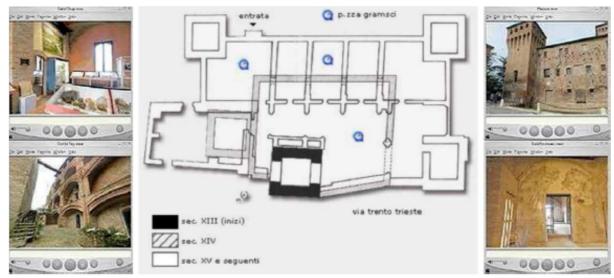
Cet exemple n'est pas isolé. A Finale Emilia, le Castello delle Roche, érigé en 1402 par la volonté de Nicolo III d'Este, avait lui aussi été l'objet de travaux récents qui s'étaient étalés de 2006 à 2011 pour un montant de 650 000 €. Il abritait le Museo Civico et, si sur le site Internet du musée, on peut encore y faire une visite virtuelle, la visite réelle des lieux partiellement ruinés n'est plus de même type.

Finale Emilia, Castello delle Rocche: visite virtuelle du Museo Civico

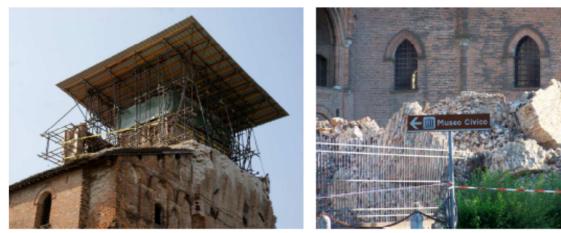
Finale Emilia, Castello delle Rocche: visite réelle du Museo Civico

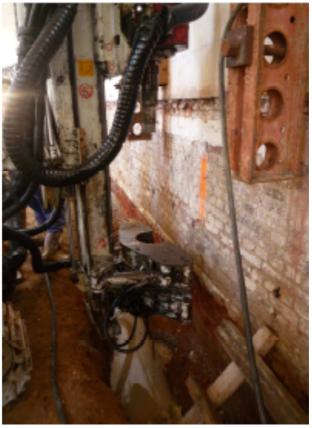
L'Eglise a subi de nombreuses dégradations consécutives à des tassements de fondations. De nombreuses fractures ont conduit notamment à la destruction partielle du clocher.

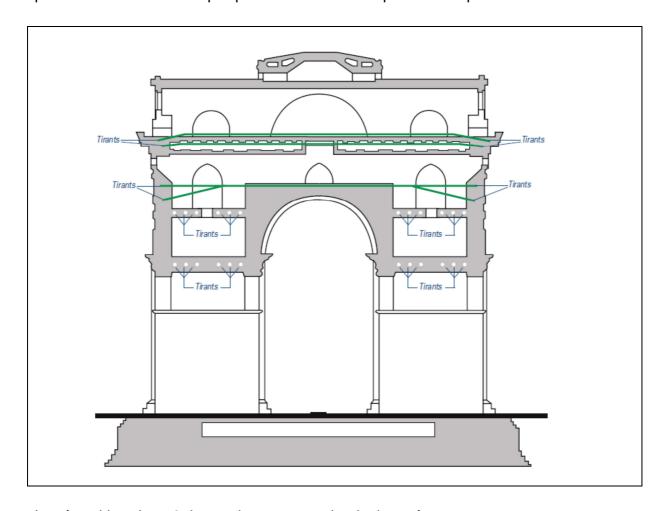
A la suite de chutes de pierres de la voûte et de la façade de l'Arc de Triomphe et après divers examens, il a été constaté que l'ouvrage souffrait de tassements de ses fondations qui provoquaient un mouvement hélicoïdal de la pile nord-ouest. Les fondations faites de blocs avaient bougé à la suite à la dégradation des joints due aux eaux de pluie.

La précontrainte additionnelle est réalisée à l'intérieur de la structure permettant de recomprimer les zones fracturées et de recentrer les efforts obliques engendrés par la poussée des voutes.

Cette précontrainte additionnelle est réalisée par des tirants ancrés dans les parements et raccordés par paires en leur milieu par des coupleurs actifs.

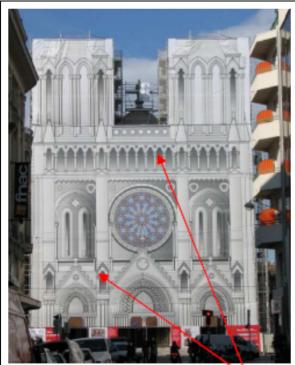
Colonnes d'ornement

Lors des travaux de réfection des façades, la dégradation avancée de la pierre « tendre » constituant les colonnes d'ornement a été révélée au cours de l'opération d'hydro-gommage

- frettage du fût de colonne : pose de cerces composées de bandes de TFC,
- ancrages en façade, dans les pierres dures, des pierres supportées par les colonnes et suspension des chapiteaux, scellement de joncs de carbone,
- réalisation de dés d'appuis en micro béton de résine, scellés dans la façade porteuse
