Vulnérabilité sismique des Monuments Historiques en Italie

Volume II : Emilia-Romagna, Assisi

Voyage d'étude, juillet – août 2013

Organisé par Dynamique Concept

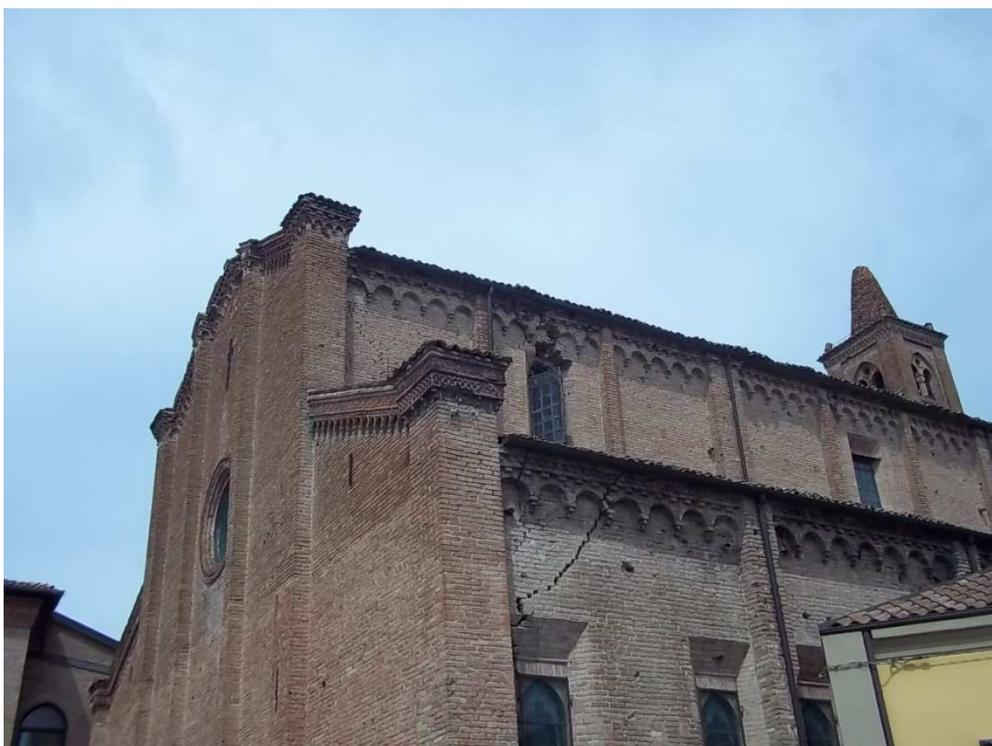
Fig. 2.9.1-4 Après la première secousse

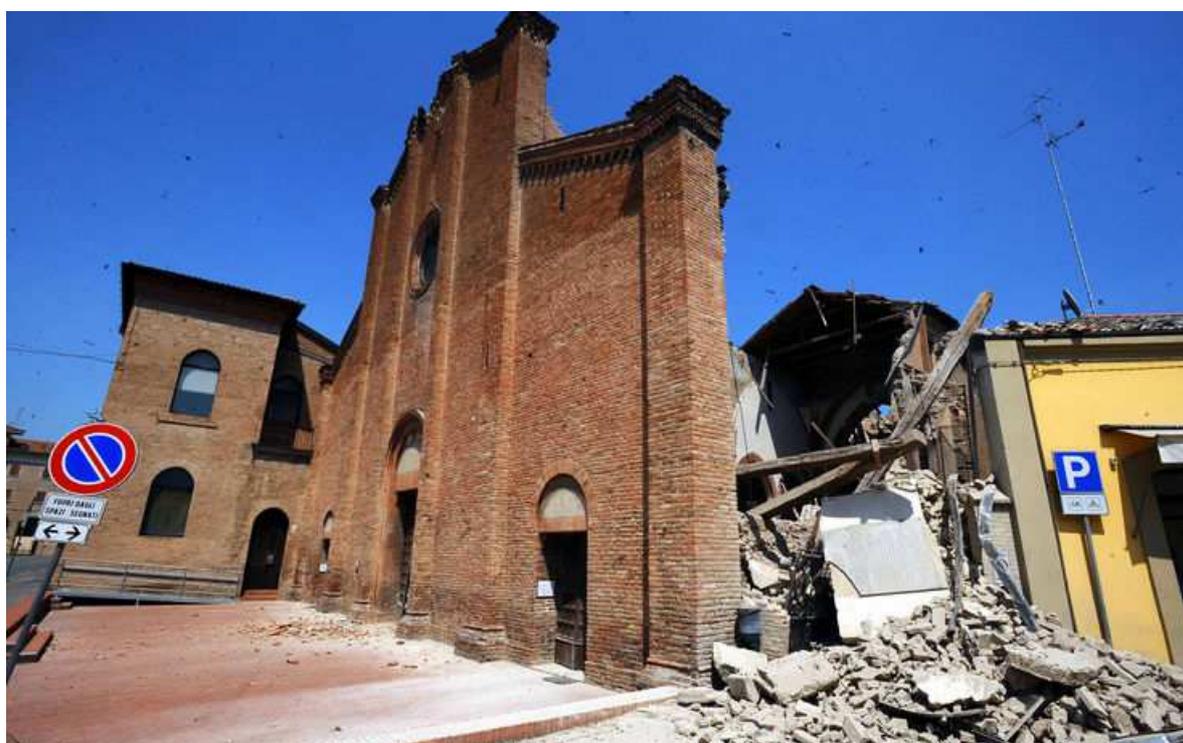
Fig. 2.9.1-5 Après la seconde secousse

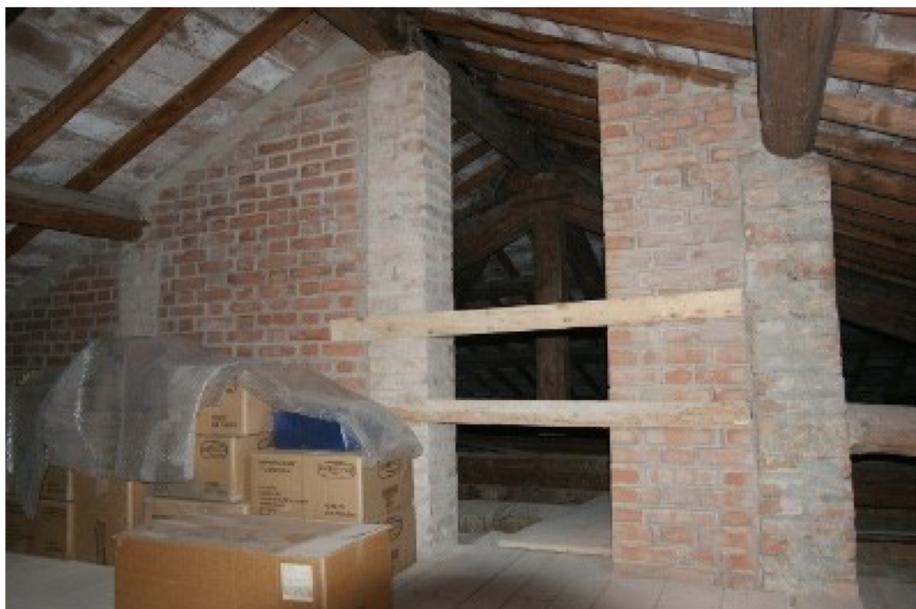
Fig. 2.9.6-12 Seulement des poteaux reprenaient la toiture, après le séisme, la ferme a été renforcée

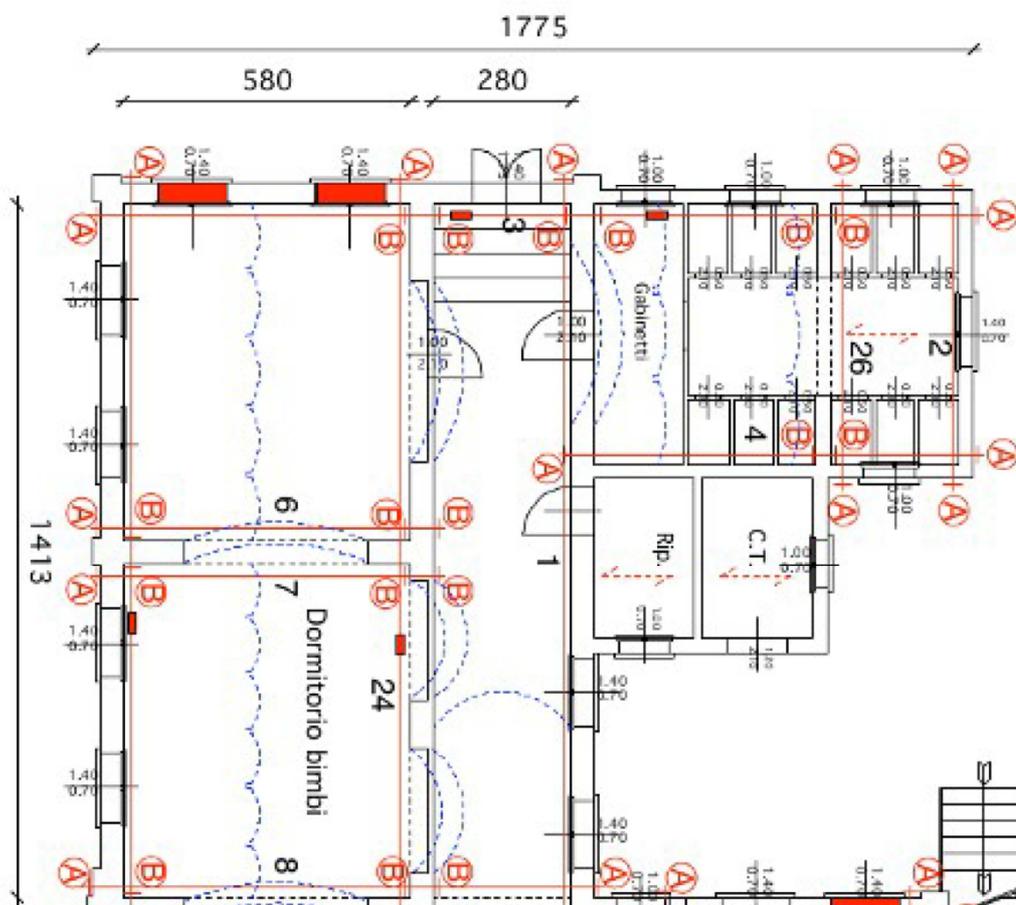
Fig. 2.9.6-13 Sur cet extrait de plan de l'école, figure en rouge A (mur externe) et B (mur de refend) les tirants métalliques qui ont été posés, voir les détails ci-dessous.

Pour cela, sur le mur pignon nord, des ouvertures situées trop près des angles du bâtiment ont été bouchées. Des injections de résine expansive ont permis de colmater les fissures. Des chaînages liaisonnant toute la structure ont été mis en place à chaque niveau. Il en est de même pour la charpente qui a été bloqué par la pose d'une armature ceinturant la totalité de l'édifice. A présent l'école a un meilleur comportement face aux sollicitations sismiques.

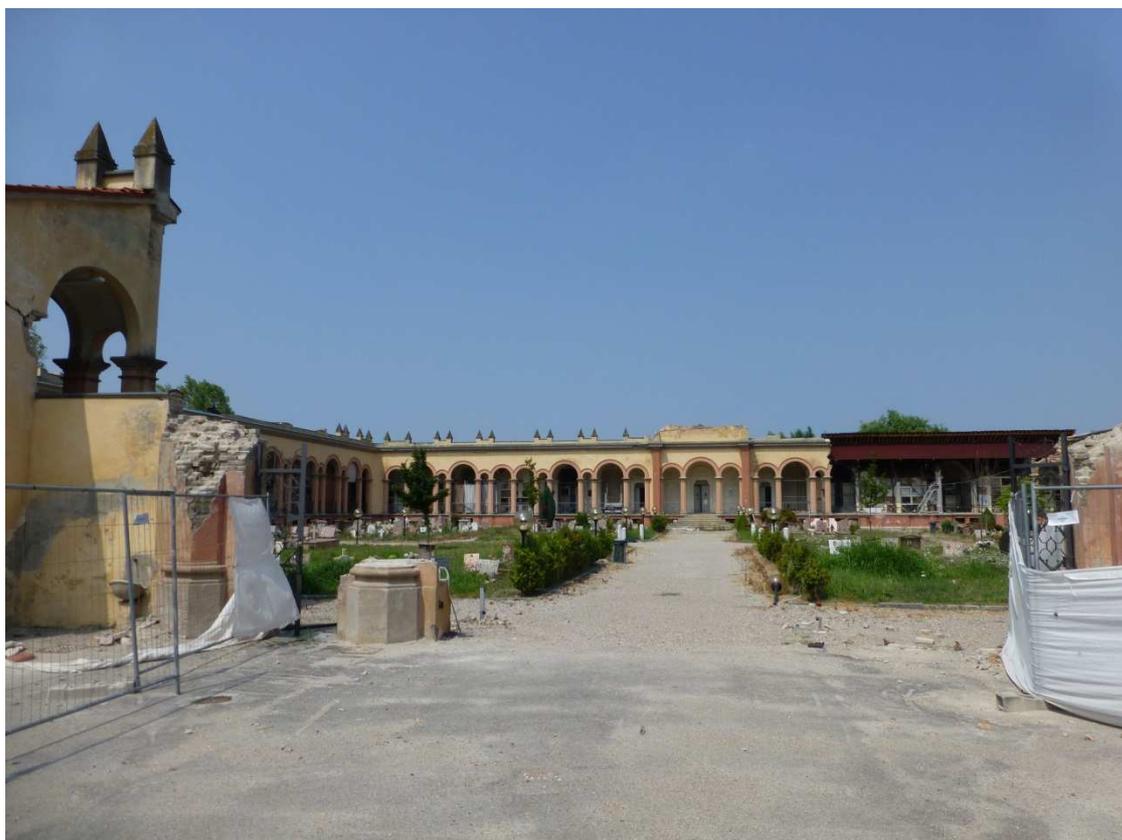
Fig. 2.11.1-1 Après séisme
