ARCHITECTURE URBANISME

Marc Givry Architecte

Brèves questions de temps

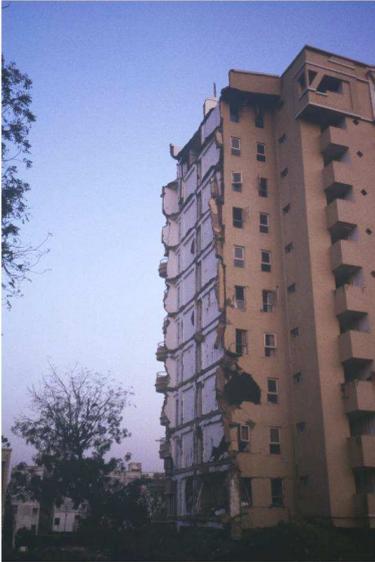
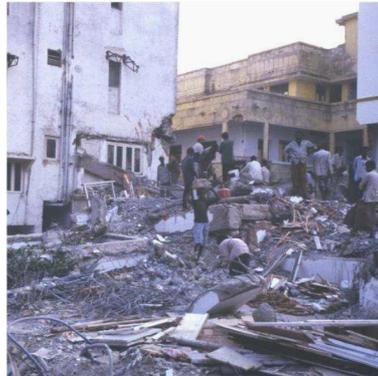
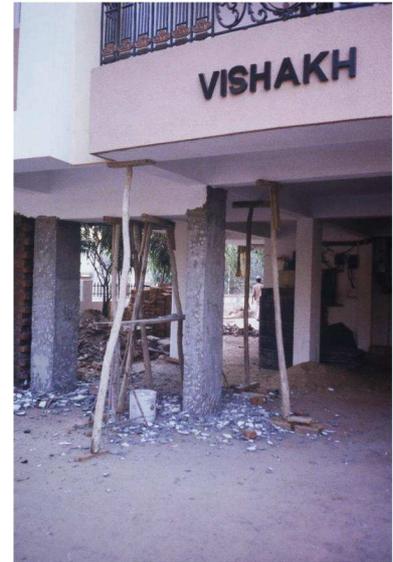
C'est en ayant présent à l'esprit ces éléments que nous avons entamé notre mission. A Ahmedabad tout d'abord, la grande métropole du Gujarat qui compte plus de trois millions d'habitants, nous sommes à environ 240 km à l'est de l'épicentre, et là ce sont plutôt des constructions élevées qui ont été touchées. Des immeubles entre 4 et 10 étages se sont effondrés, mais il n'y a quasiment pas de dégât pour les constructions basses de la vieille ville. On peut noter que les immeubles effondrés avaient toujours un RDC transparent, avec des sections très faibles. Ils devaient donc être très souples avec une période élevée.

Ahmedabad (240 km de l'épicentre) : immeuble de 10 étages, immeuble de 4 étages totalement effondré, RDC "typique"

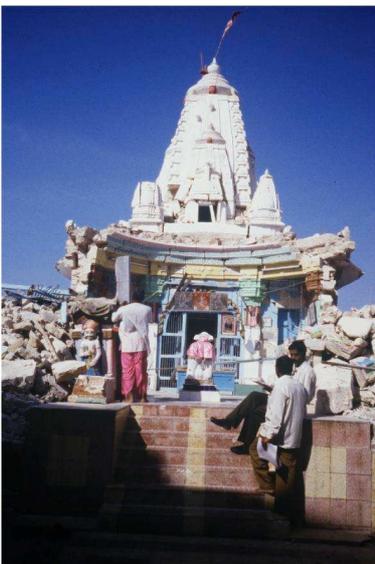
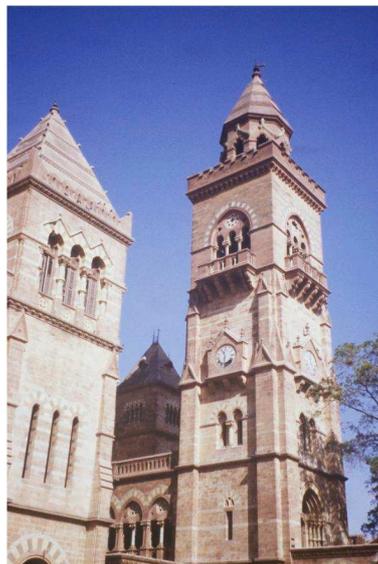
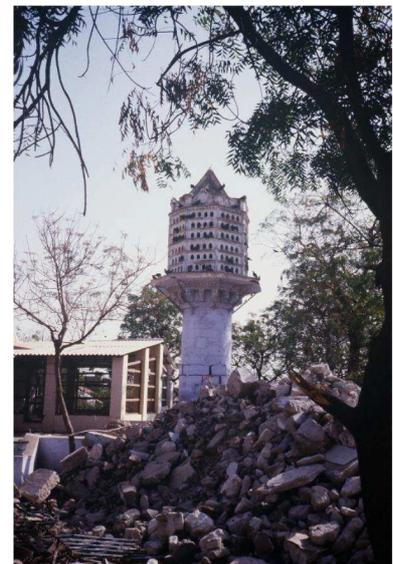
A l'inverse, à proximité de la zone épiscopentrale, si les constructions basses sont presque toutes ruinées, les constructions plus élevées ont souvent mieux résistées. Dans l'ensemble, tous les châteaux d'eau sont intacts, les pylônes aussi, même quand ils supportent des transformateurs. A Bhuj, à environ 60 km à l'ouest de l'épicentre, dans la vieille ville totalement ruinée, la partie élevée d'un temple est intacte, tout comme la tour de l'horloge du Rao Pragmalji Palace. A Anjar, à environ 45 km au sud-ouest de l'épicentre, dans une zone très touchée, un pigeonnier, pourtant en maçonnerie, émerge des décombres.

*Bhuj (65 km de l'épicentre) : dans la vieille ville ruinée un temple et la tour de l'horloge intacts
Anjar(45 km de l'épicentre) : un pigeonnier émerge des décombres.*

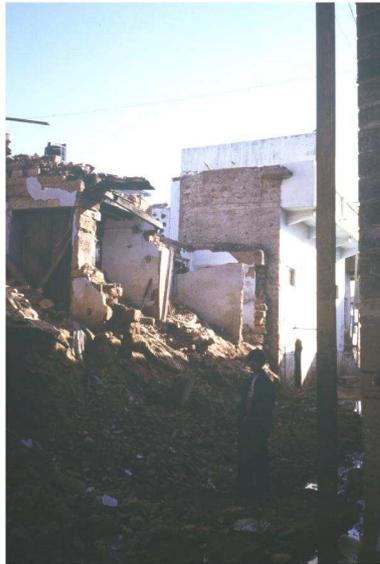
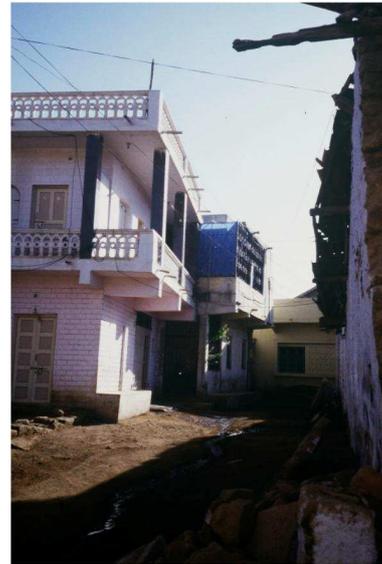
S'il n'est guère possible de positionner d'avance un séisme, par contre on peut apprécier à priori la vulnérabilité intrinsèque des différents types de construction. En allant d'Ahmedabad à Bhuj, pour ce qui concerne les bâtiments de un à deux étages, nous verrons d'abord des dégâts sur des constructions en maçonnerie avec de la terre comme mortier, les constructions en béton ayant mieux résisté, comme par exemple à Halvad à 100 km à l'est de l'épicentre. Puis petit à petit, nous verrons que les destructions ont touché presque tous les types de constructions, comme à Bhachau, très proche de l'épicentre où les destructions sont presque totales.

Halvad (100 km de l'épicentre) : des constructions en maçonnerie avec un mortier de terre ruinées, des constructions en béton intactes

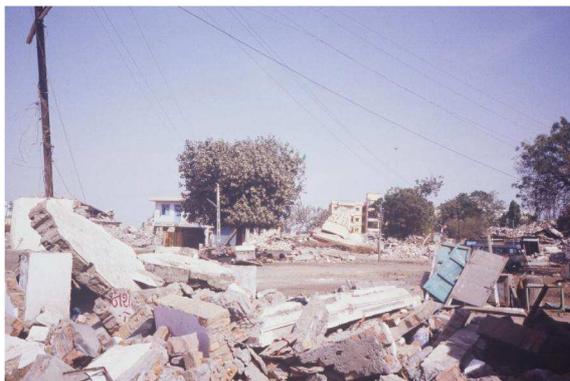
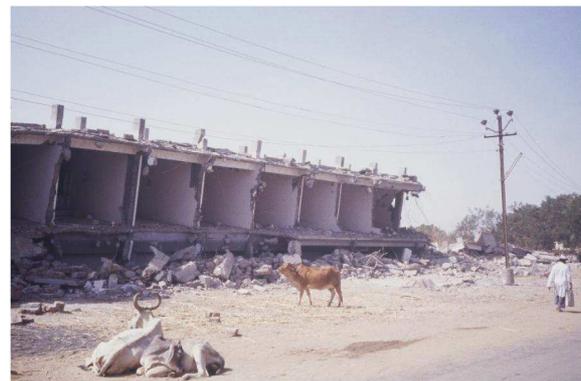
Bhachau (à 12 km de l'épicentre) : quelques éléments en béton émergent d'un océan de ruines

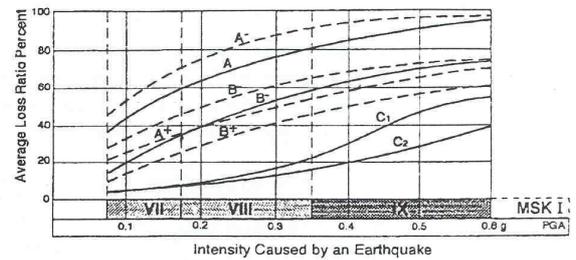
Figure 2. Vulnerability functions for various building types vs the earthquake intensities. A: Buildings in field stone, rural buildings, unburnt brick houses, clay house (1 to 1 ½storeys); B: Ordinary brick buildings, buildings in large blocks, half timbered buildings in natural dressed stone (1 to 1 ½storeys); C₁: Buildings in strengthened masonry in cement (1 to 2 storeys); C₂: Reinforced concrete and steel buildings, well built wooden buildings; A⁺: A type, but taller (2 or more storeys); A⁻: A type, earthquake-resistance features; B⁺: B type, but taller (2 or more storeys); B⁻: B type with earthquake-resistance features.

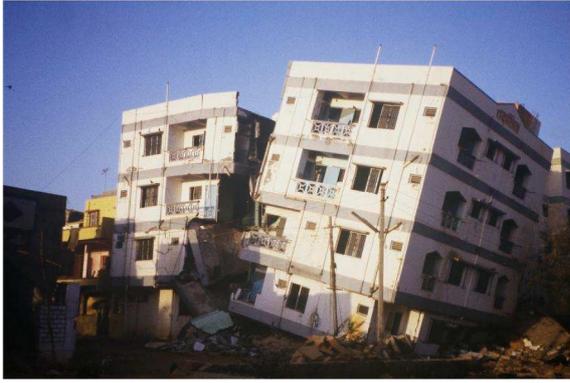
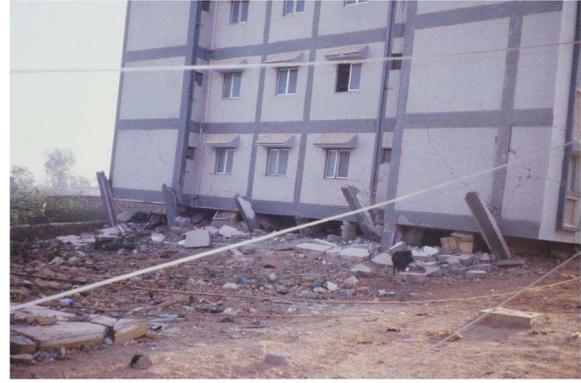
Tout d'abord le problème des rez de chaussée transparents. D'une manière presque systématique à Bhuj (mais c'était aussi le cas à Ahmedabad), les immeubles résidentiels ne sont pas habités au rez de chaussée, mais malheureusement les poteaux de ce niveau ont le même dimensionnement que ceux des étages, et en cas de séisme le résultat est sans pitié.

Bhuj : l'effondrement des rez de chaussée

Cette faiblesse localisée et manifeste était d'autant plus dommageable qu'il s'agissait d'immeubles plutôt bien construits : en effet, malgré cette perte d'un niveau, ils étaient quasiment "intacts".

J'en retiens aussi que pour ces deux défauts particuliers une politique de prévention à priori pourrait s'envisager avec un coût raisonnable : renforcer des poteaux dans un rez de chaussée transparent ou conforter des appuis en toiture, sans avoir à toucher à l'intérieur d'un logement, cela n'a pas un coût disproportionné. En tout cas en Inde, c'était aussi devenu l'opinion des pouvoirs publics mais malheureusement a posteriori : en effet, après le séisme on trouvait dans la presse des encarts publicitaires incitant les copropriétés à renforcer les structures des rez de chaussée, et ces encarts donnaient même des détails de ferrailage.

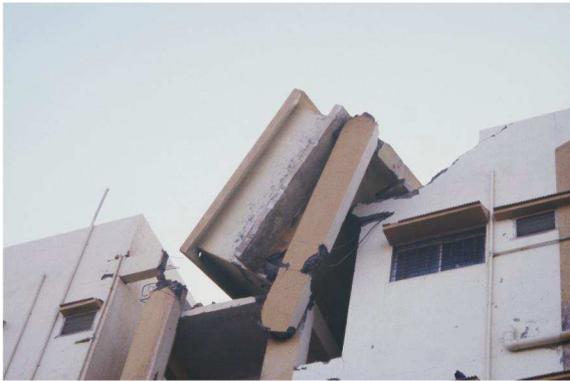
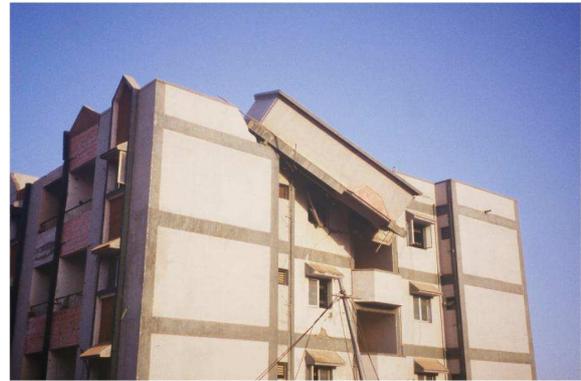
Bhuj : l'effondrement des réserves d'eau

Deuxième défaut très fréquent, le problème des réserves d'eau en toiture. D'une manière quasi systématique les immeubles résidentiels disposent en toiture d'une réserve d'eau assez importante, de l'ordre de 20 à 30 m³, mais très souvent cette réserve tient sur quatre poteaux très faibles et là aussi le résultat ne se fait pas attendre en cas de séisme.

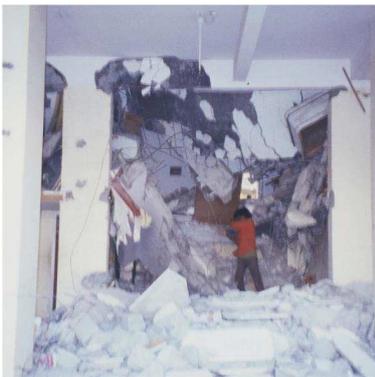
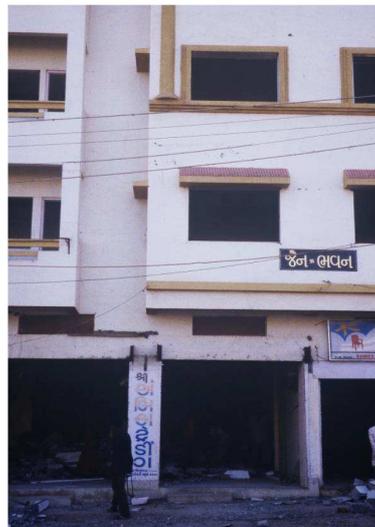
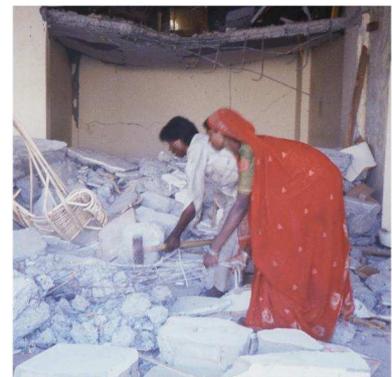
Bhuj : un immeuble intact en façade, l'intérieur ruiné par la chute de la réserve d'eau

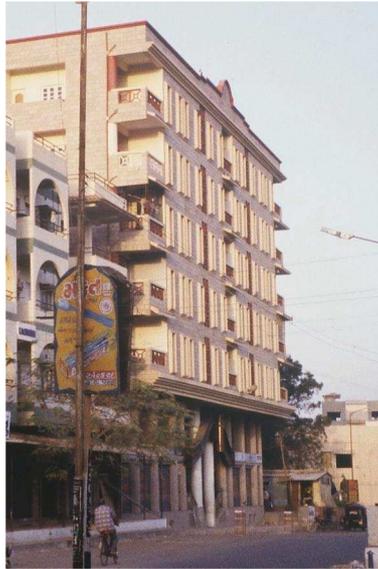
Bhuj : un immeuble avec un rez de chaussée transparent qui s'est très bien comporté

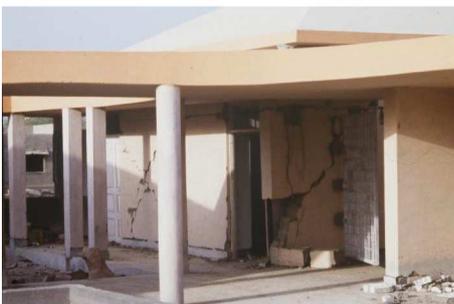
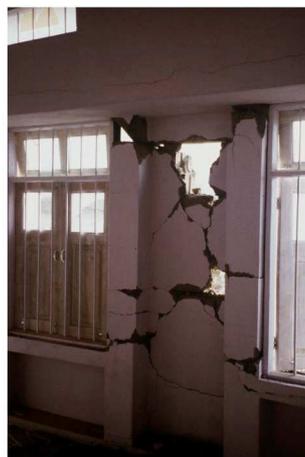
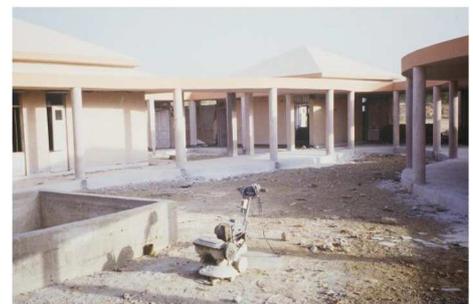
Lodai (60 km de l'épicentre) : une école en construction

Premier exemple, une école à Lodai. Pour situer le contexte, le village de Lodai, au nord de Bhuj, était totalement détruit. Pourtant à la limite du village, l'école qui était en cours de finition semblait en bon état. Mais en nous approchant nous avons pu constater que toutes les salles de classes étaient endommagées, la maçonnerie ne comportant aucun chaînage vertical. Par contre, dans un patio intérieur une colonnade en

béton, très irrégulière et supportant une dalle plutôt lourde, était parfaitement intacte. Je suis intimement persuadé qu'avec des chaînages verticaux dans tous les angles et en encadrement des ouvertures, les salles de classes seraient aussi intactes que la colonnade intérieure et qu'ainsi l'école aurait pu être utilisée.

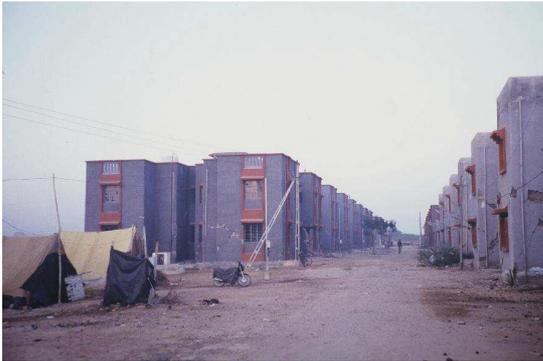
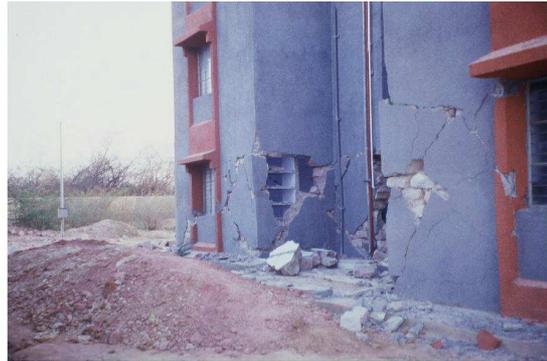
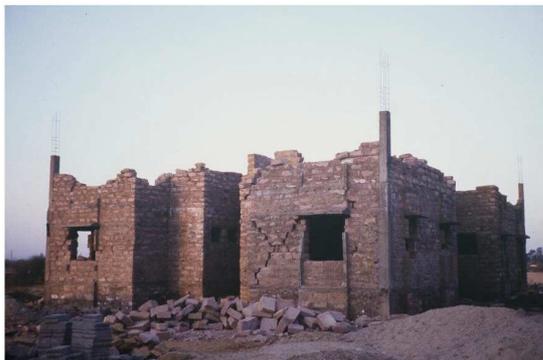
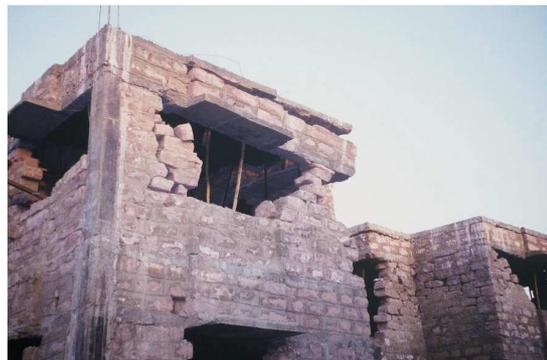
Deuxième exemple, un ensemble d'habitation à Bhuj près de l'aéroport. Au premier abord, ces petits immeubles de 2 niveaux nous avaient semblé intacts. Mais en nous approchant, nous nous sommes rendu compte que plus personne ne les habitait car ils étaient bien endommagés. Comme une partie de cet ensemble était encore en chantier, nous avons pu constater que pour ces petits immeubles construits avec des blocs de grès rose, il n'y avait de chaînage vertical qu'aux angles extrêmes de la construction et aucun dans les angles internes ni en encadrement des trumeaux. Là aussi, je suis persuadé qu'avec des chaînages verticaux dans tous les angles et en encadrement des ouvertures, ces immeubles se seraient très bien comportés et seraient encore habités.

Bhuj : ensemble d'habitation près de l'aéroport

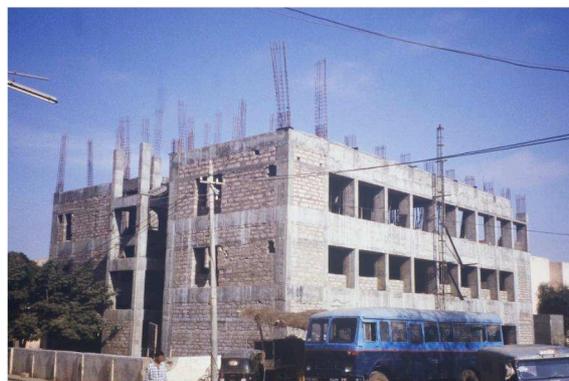
Ce qui me conforte encore plus dans cette opinion, c'est qu'à Bhuj on trouvait aussi des immeubles en construction bien chaînés et qui ont parfaitement résistés.

Bhuj : un immeuble en chantier

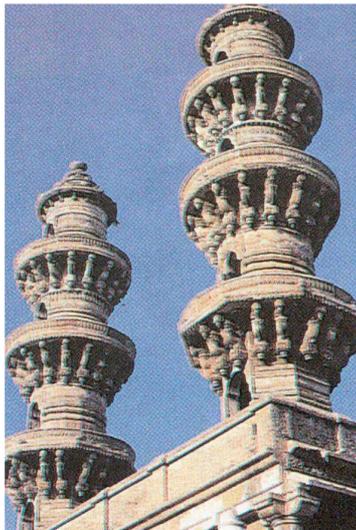
Quelques faits peuvent l'attester. Dans les guides touristiques, à la rubrique Ahmedabad, on trouve ceci : *"Mosquée de Sidi Bashir, dite Shaking Minarets. C'est l'une des curiosités de la ville, grâce à ses deux minarets oscillants, joliment ornés de sculptures et de balcons circulaires. Ces deux tours sont d'ailleurs avec le mausolée qui lui fait face, tout ce qui reste de la mosquée, détruite par un tremblement de terre au XIX° s. Les minarets doivent leur qualificatif au fait que, lorsque du balcon supérieur on provoque un mouvement de balancier sur l'un, l'autre se met aussitôt en branle. On ignore comment fut conçu ce dispositif, mais on peut imaginer qu'il y a là une recherche de protection antisismique. Preuve en est la survie des minarets.*

Ahmedabad : the Shaking Minarets

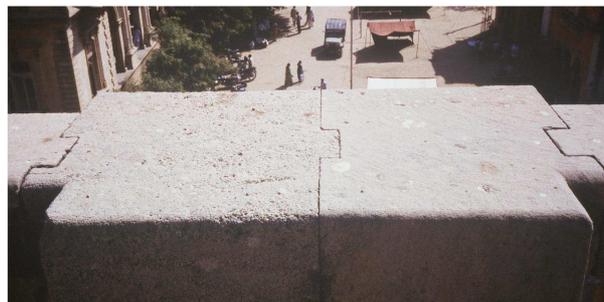
Bien sûr dans le cadre d'une courte mission, nous n'avons pas eu le temps (nous n'avons peut-être pas su ordonner le temps) pour approfondir ces questions qui seraient presque le sujet d'une thèse d'archéologie. Mais quand même dans nos pérégrinations, nous avons rencontré parfois des éléments saisissants comme à Drangadhra dans l'ancien palais d'un Maradjah, le clavetage des pierres du garde corps de la terrasse, une disposition peu courante, mais excellente en cas de séisme.

Drangadhra : dans un ancien palais de Maradjah le clavetage des pierres du garde corps de la terrasse

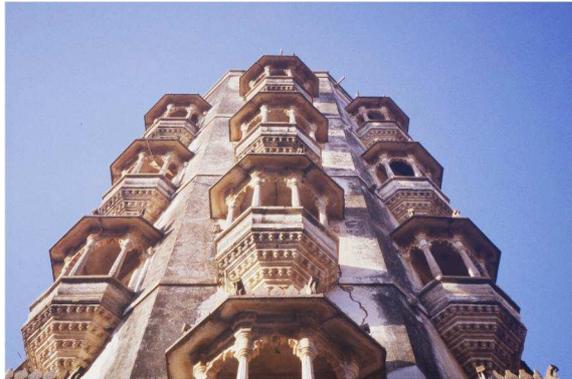
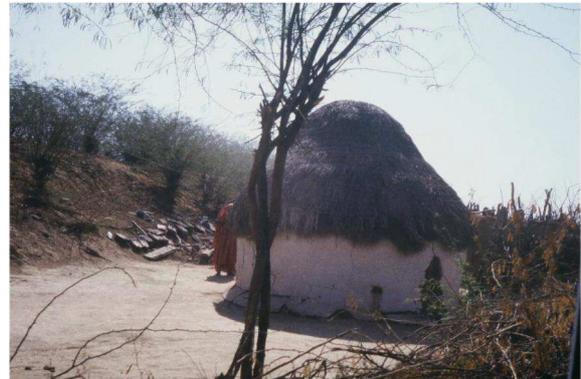
Et aussi, à l'autre bout de l'échelle sociale, mais tout près de l'épicentre, une hutte traditionnelle qu'on appelle ici bungo et qui a parfaitement résisté au séisme pour nous rappeler la sagesse ancestrale du désert. Le palais et la mesure, les deux extrémités d'une grande culture sismique, qui malheureusement se serait un peu perdue ?

Le palais et la mesure : les deux extrémités d'une grande culture sismique ?

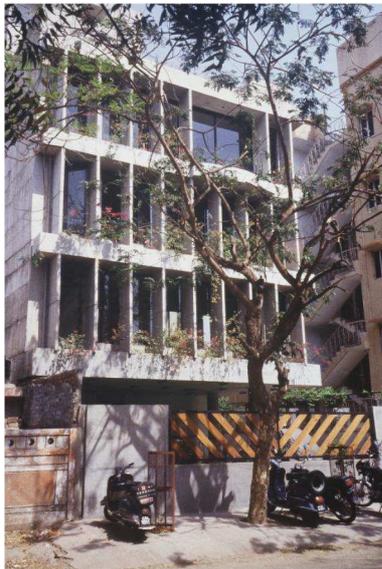
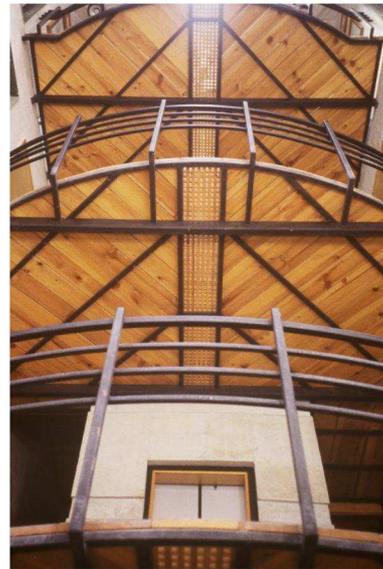
Ahmedabad : les bureaux de Shah Snehal

Lors de la conversation que nous aurons, Shah Snehal sera assez fier, et à juste titre, de nous faire visiter ses bureaux, absolument impeccables, sans une fissure, en nous expliquant qu'ils avaient été calculés au séisme pour la zone III, suivant la recommandation indienne. Il nous expliquera aussi que les cinquante immeubles qui se sont totalement effondrés à Ahmedabad n'avaient pas été calculés suivant les Indian Standards, dont l'application n'était pas obligatoire, mais que pour lui il s'agissait "d'architecture de promoteur" et non pas d'une "architecture d'architecte".

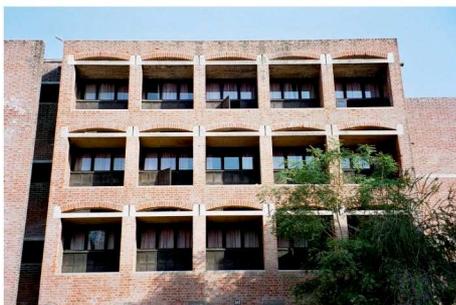
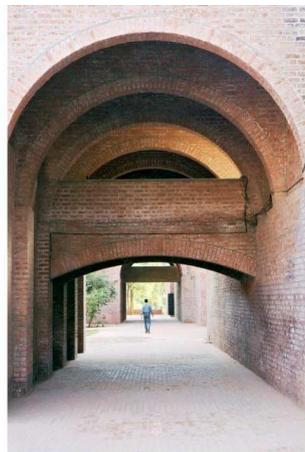
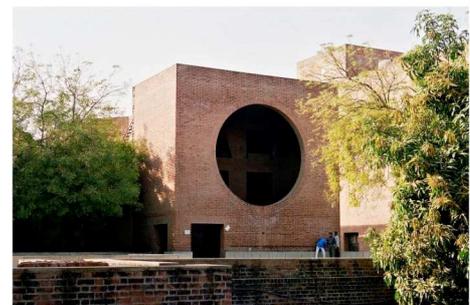
Au sortir de cette conversation, je vais visiter le Gandhi Labour Institute de Balkrishna Doshi, impeccable, et l'Indian Institute of Management de Louis Kahn, un bâtiment un peu plus ancien de 1963, où tous les éléments structuraux ont bien résistés, seuls quelques éléments de corniches sont endommagés, ils sont d'ailleurs en cours de réfection.

Ahmedabad : Louis Kahn, Indian Institute of Management
