Vulnérabilité sismique des Monuments Historiques en Italie

Volume IV : Molise, Puglia, Siena, Firenze, Verona

Voyage d'étude, juillet – août 2013

Organisé par Dynamique Concept

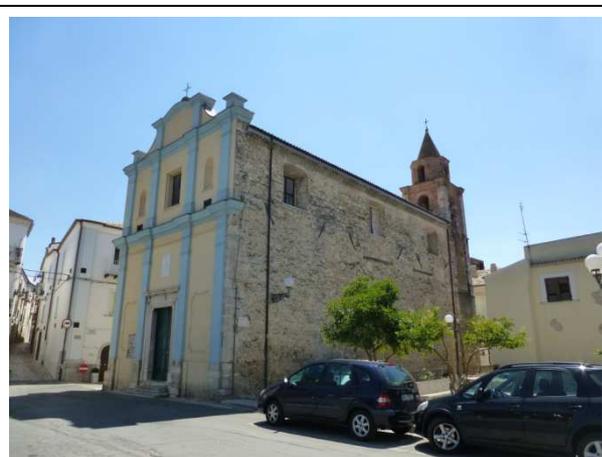
Fig. 5.3.1-1

En 2013 l'église est toujours fermée suite au séisme de 2002

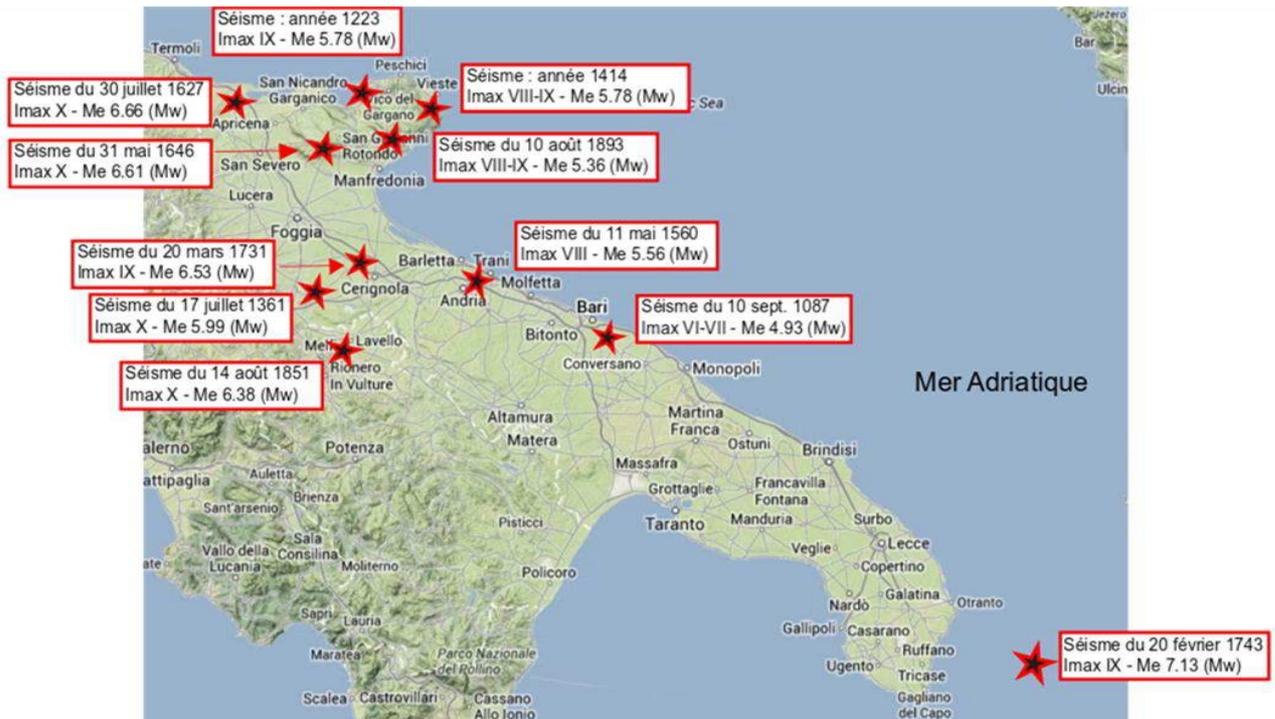
Carte réalisée par **André Laurenti** à partir du « Catalogo dei forti terremoti in Italia dal 461 a. C ; al 1980 et de l'actualisation de ces données historique réalisée par Istituto Nazionale di Geofisica e Vulcanologia (I. N.G.V.)

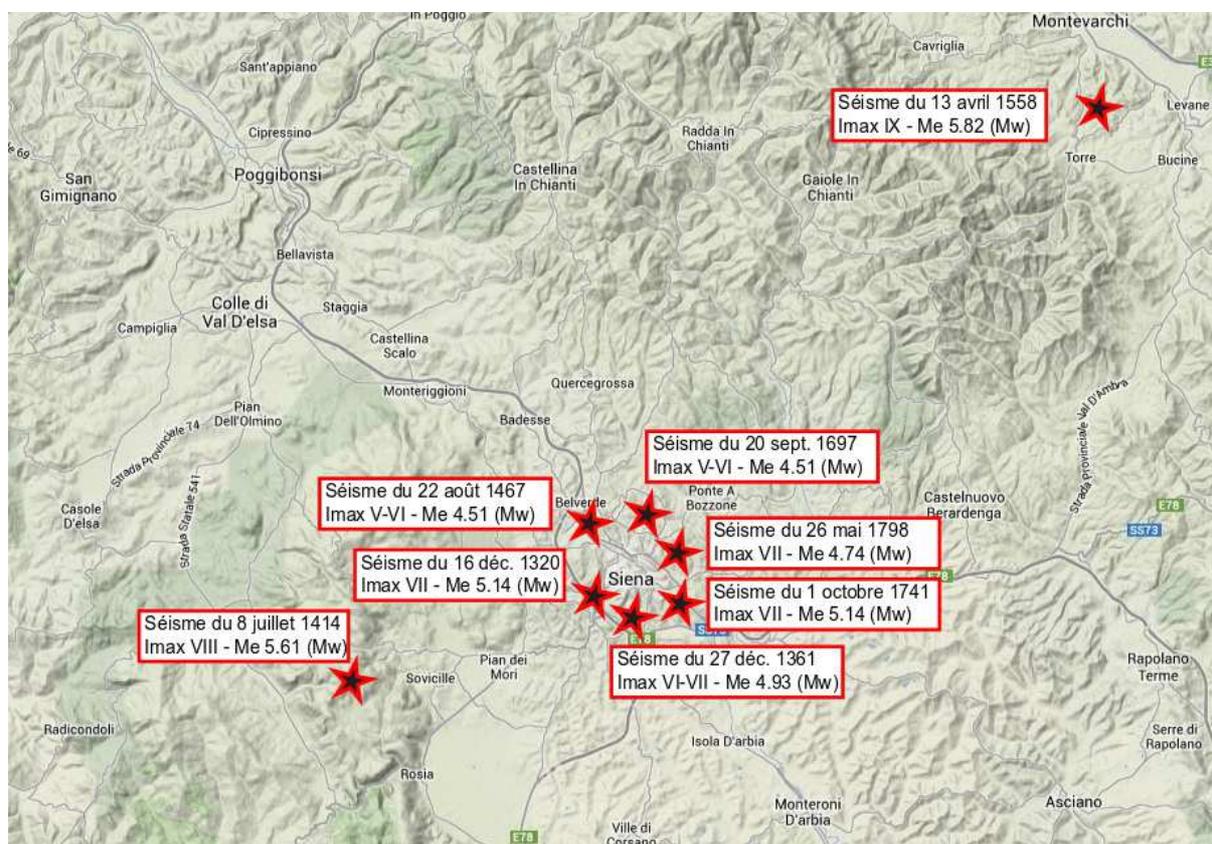
Sismicité historique de Siena et ses environs, Région Toscane

Carte réalisée par **André Laurenti** à partir du « Catalogo dei forti terremoti in Italia dal 461 a. C ; al 1980 et de l'actualisation de ces données historique réalisée par Istituto Nazionale di Geofisica e Vulcanologia (I. N.G.V.)

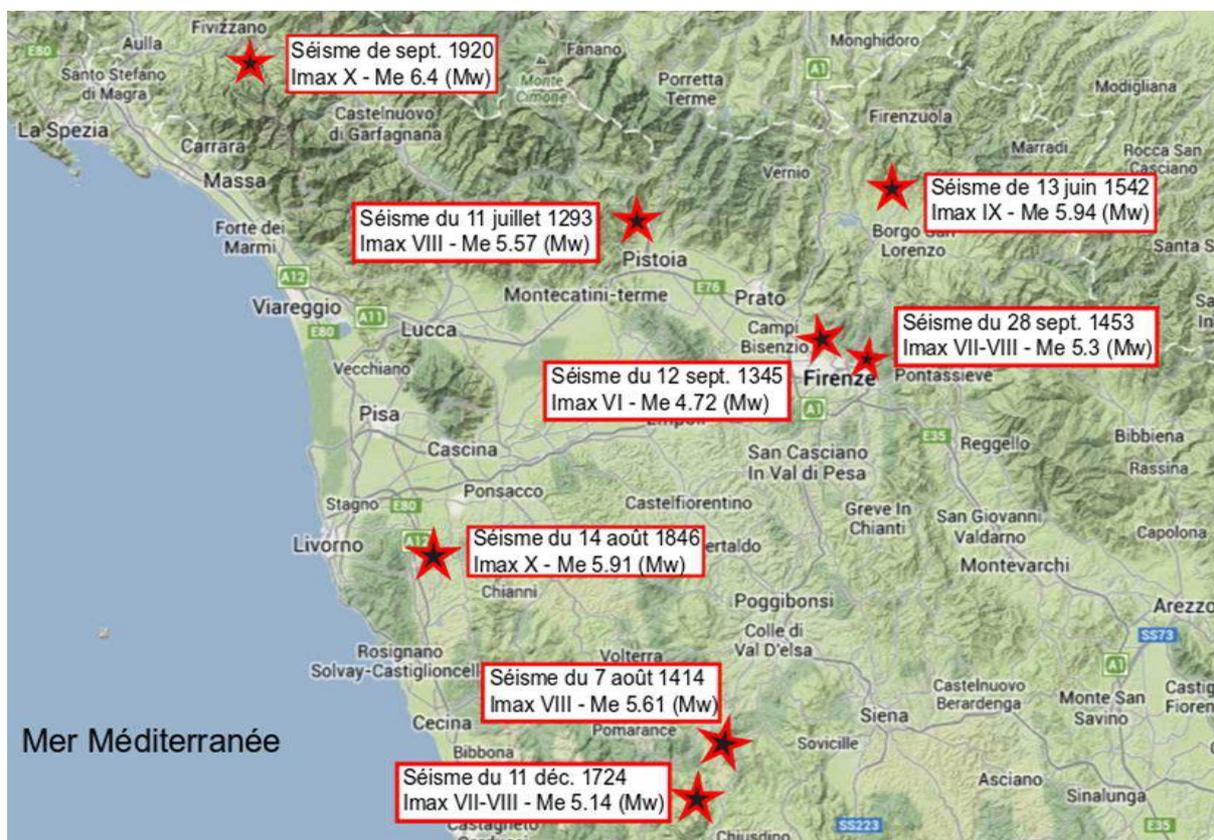
Carte réalisée par **André Laurenti** à partir du « Catalogo dei forti terremoti in Italia dal 461 a. C. al 1980 » et de l'actualisation de ces données historique réalisée par Istituto Nazionale di Geofisica e Vulcanologia (I. N.G.V.)

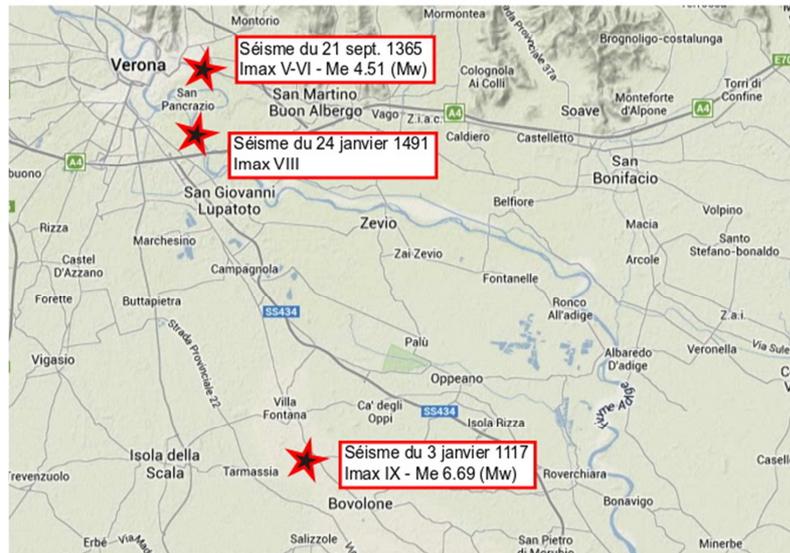
SISMICITE HISTORIQUE DE VERONA ET DE SES ENVIRONS Région Veneto

Carte réalisée à partir du "Catalogo dei forti terremoti in Italia dal 461 a. C. al 1980" et de l'actualisation de ces données historiques réalisée par Istituto Nazionale di Geofisica e Vulcanologia (I.N.G.V.).

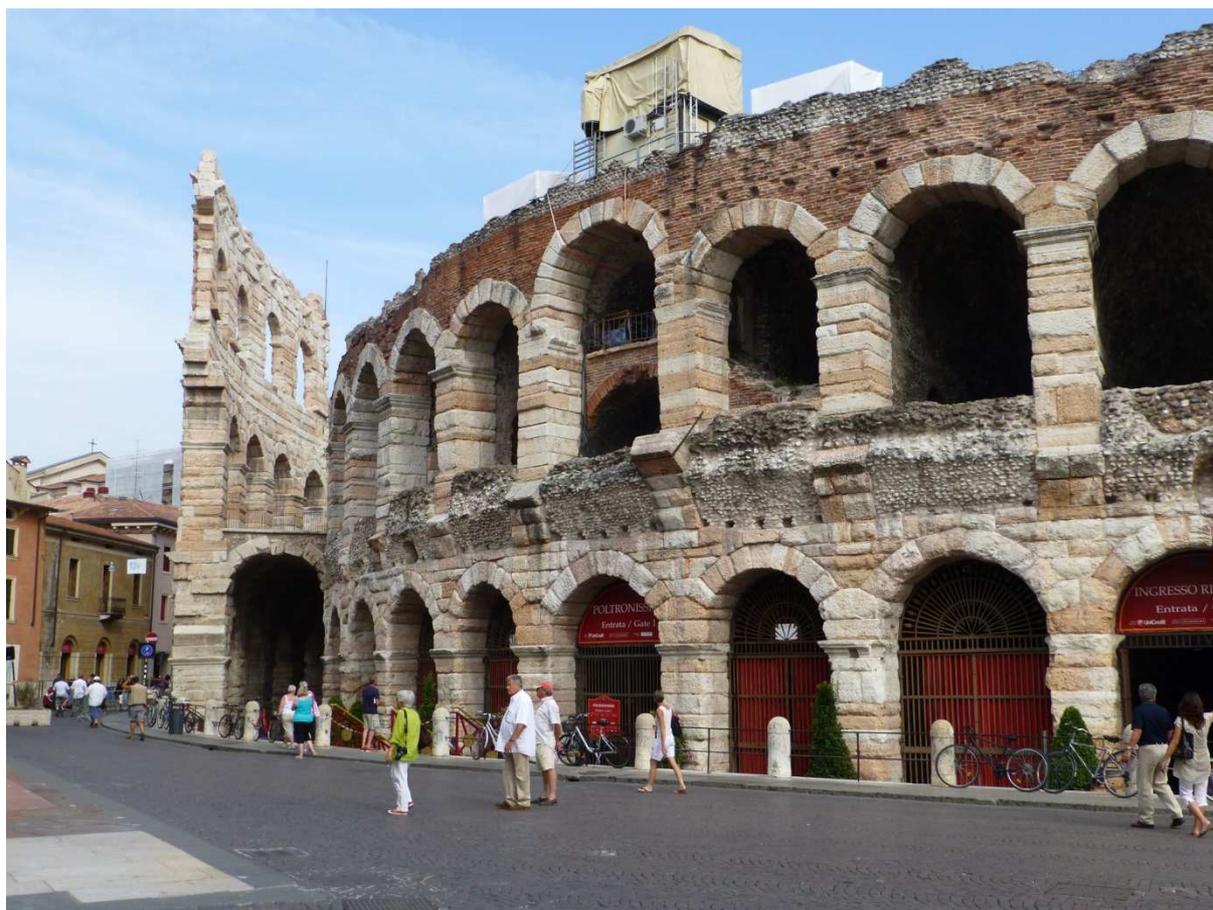
Les arènes avec la partie restante du mur après le tremblement de terre de 1117
