ARCHITECTURE URBANISME

Marc Givry Architecte

Bienvenue à Armenia

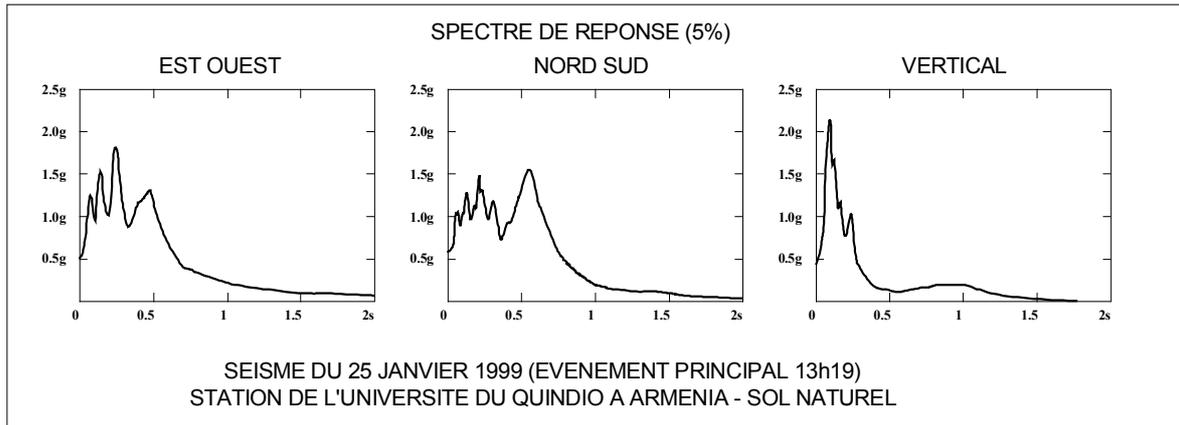
Si on examine le spectre de réponse tiré de cet accélérogramme, on se rend compte que dans le plan horizontal, aussi bien dans le sens nord-sud que dans le sens est-ouest, pour des périodes peu élevées, inférieures à 0.7 secondes, on trouve des pointes supérieures à 1.5 g (1 g correspondant à l'accélération de la pesanteur habituelle).

De plus dans le sens vertical, pour une période d'environ 0.2 secondes, on trouve une pointe supérieure à 2 g (pour donner une interprétation sensible et imagée de ces valeurs, supposons une personne de 60 kg qui recevrait une gifle de 90 kg à droite, la même à gauche, avec un aller-retour très rapide, pareil dans le sens avant arrière, et qu'en plus on jetterait au plafond plusieurs fois de suite).

L'importance de la composante verticale s'explique par la proximité et la faible profondeur du séisme. Le foyer du séisme a été situé à 12 km au sud d'Armenia et à 15 km de profondeur, la composition de ces deux paramètres faisant apparaître pour la zone proche une incidence très inclinée. De la sorte, bien que d'une magnitude de 6.2, du fait de sa proximité et de sa faible profondeur, le séisme a été très destructeur.

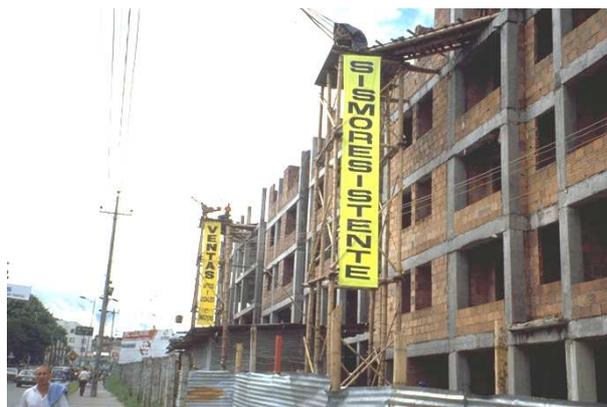
2 – Pendant le séisme la vente continue

Pour en revenir à nos immeubles *sismoresistents*, ils semblent s'être plutôt bien comportés. Comme il s'agit d'un ensemble, un *condominium*, nous pouvons voir tous les états de la construction, depuis la carcasse jusqu'à l'immeuble achevé.

Pour ces immeubles, nous n'avons pas constaté de désordres structurels, c'est à dire concernant des éléments d'ossature en béton armé. Par contre on trouve des façades ou des cloisons fissurées, et surtout des espèces de frontons sur les terrasses qui ont joyeusement voltigés.

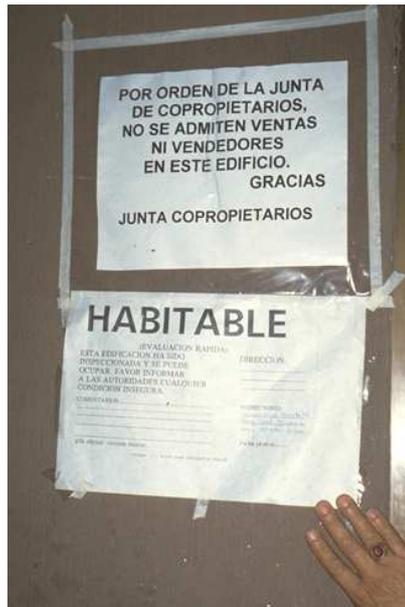
21 – Pereira : diagnostic post-sismique

Nous avons vu l'ampleur des diagnostics post-sismiques à réaliser. Nous avons vu aussi que la disponibilité d'un plan, même très simplifié, mais permettant de faire le partage entre la structure portante et les éléments de remplissage, pouvait être très utile pour la rapidité et la sûreté d'un diagnostic.

De la sorte, je pense qu'il serait judicieux de prévoir ce type de plan pour nos bâtiments. Les plans de sécurité et d'évacuation à l'usage des pompiers font partie de nos pratiques habituelles. Je ne pense pas que de réaliser des plans de structure schématique soit une lourde charge, mais en cas de séisme, je suis sûr de leur extrême utilité. De plus, ces plans pourraient avoir une vertu pédagogique en sensibilisant à la structure et en évitant peut être des transformations malencontreuses.
