RAPPORT

de la mission post-sismique sur le séisme du Mexique
du 19 septembre 2017

Février 2018

Association Française du Génie Parasismique
French Association for Earthquake Engineering

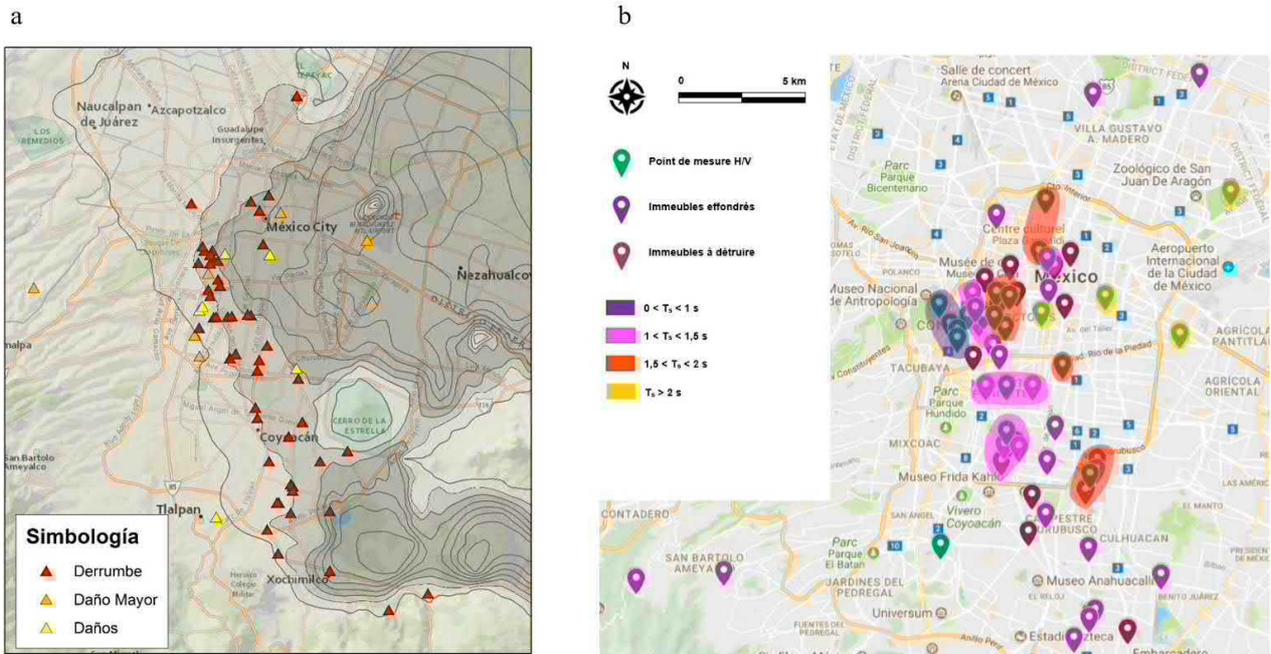
Sur un fond de plan urbain, les ouvrages fortement endommagés et détruits ont été reportés (Figure 4.4-a) ainsi que les mesures H/V réalisées dans le cadre de la présente mission, sous forme de plages de valeurs (Figure 4.4-b). Le dénombrement des ouvrages sévèrement endommagés montre une concentration de ceux-ci dans les zones II, IIIa et IIIb (voir Annexes). Une étude de détail présentée en documents annexes, montre le changement rapide de période du sol dans les quartiers situés entre Condesa et Roma.

Figure 4.4a – Carte des dégâts (a) avec les ouvrages détruits lors du séisme du 19/09/1985 (derrumbes), les ouvrages avec endommagements majeurs (daños mayores) et endommagements significatifs (daños) [1].

Figure 4.4b - Report des mesures H/V et plages de période T_0 sol mesurées par la mission AFPS sur fond de carte

L'effet de site est très prononcé à Mexico avec une amplification du mouvement sismique dans les sols de couverture. Cet effet est sollicité de façon différentielle selon la signature spectrale des séismes, comme le montre les distributions majoritairement distinctes des désordres pour les séismes du 19/09/1985 et du 19/09/2017 (voir Annexes). En 1985, c'est une zone plus profonde de l'ancien lac qui a fait l'objet de désordres (zones IIIb et IIIc).

En 2017, les zones géotechniques sont plutôt les zones II, IIIa et IIIb. En 1985, la distribution des désordres est localisée dans le cadran nord-ouest tandis qu'en 2017 la répartition est plus étirée vers le sud, sur les berges ouest de l'ancien lac. En 2017, il s'agit majoritairement de désordres à l'échelle d'un ou de quelques ouvrages limitrophes, pas à l'échelle de "quartiers".

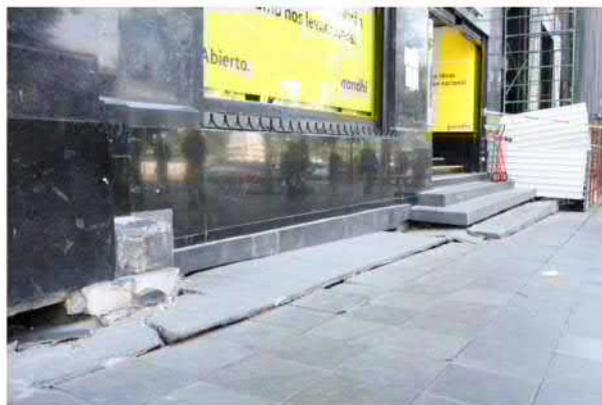
Figure 5.4 – Avenida Juárez (Delegación Cuauhtémoc, Mexico)

Sur la Figure 5.4, l'ouvrage est proche du centre historique non loin de la Torre Latinoamericana (zone de l'ancien lac). Des équipes de travaux sont en cours d'installation d'un masque entre les deux bâtiments, a priori pour limiter l'effet visuel de l'espacement différentiel horizontal. Dans ce cas il y a semble-t-il eu une aggravation de la déformation verticale du sol existante lors du séisme du 19/09/2017, avec des rotations pérennes de l'un et/ou l'autre des ouvrages. En pied de l'ouvrage de couleur sombre (avec un textile travaux), une désolidarisation verticale est observable avec un mouvement relatif vers le bas du trottoir (10 à 20 cm). Dans l'interstice horizontal entre le RdC et le sol, nous n'avons pas pu voir d'éventuels pieux ou le niveau enterré de compensation. En face de ces bâtiments, une mesure de fond sismique a été réalisée fournissant une période du sol de 1.52 s.

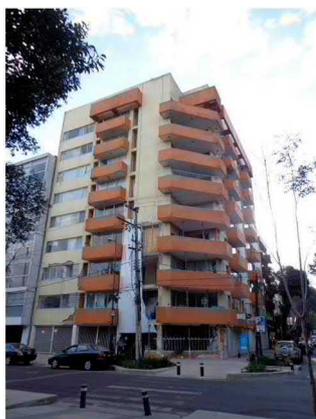
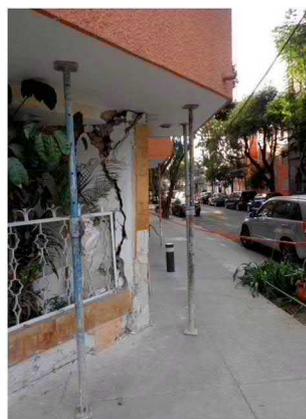
Figure 5.5 – Calle Morelia (Delegación Cuauhtémoc, Mexico)

C'est le cas pour deux exemples choisis : un bâtiment en angle de quartier, dans la Colonia Roma, Calle Morelia (Figure 5.5) et un ouvrage situé le long de l'Avenida Cuauhtémoc au n°872 (Figure 5.6). Ce dernier bâtiment se situe à proximité d'une zone où des ouvrages ont été détruits par le séisme à l'intersection de la Calle Concepción Beistegui et la Calle Yacatas.

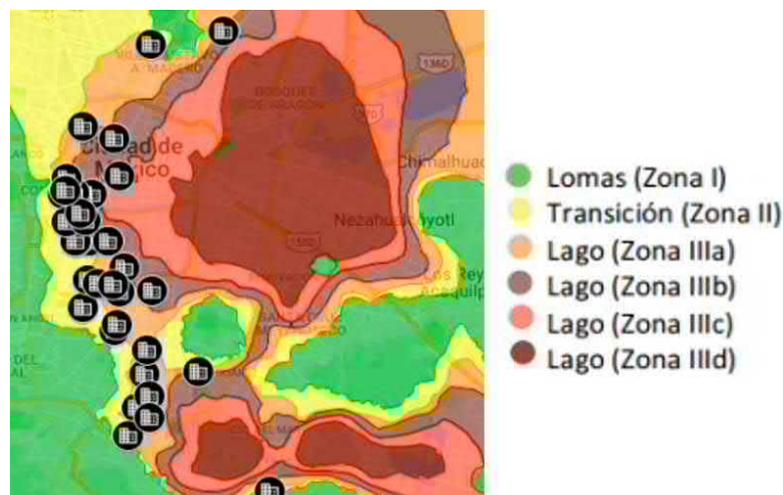
- **leur localisation se situait au niveau de la "zone géologique de transition"**, correspondant à un ensemble plus hétérogène de dépôts lacustres et de colluvions, en limite de zone IIIa et IIIb (Figure 6-7) ;
- **leur construction est de type poteaux-poutre en béton armé avec remplissage en maçonnerie**. (Figures 6-9, 6-10, 6-11) ;
- **leur hauteur est comprise entre 4 et 8 niveaux**. La Figure 6-8 présente la distribution du nombre de bâtiments effondrés en fonction du nombre de niveaux pour 32 bâtiments ;
- **leur date de construction est antérieure aux années 1990**. Il peut être noté que seul un bâtiment récent (de moins de cinq ans) s'est effondré.

Figure 6-7 - Distribution géographique des bâtiments effondrés

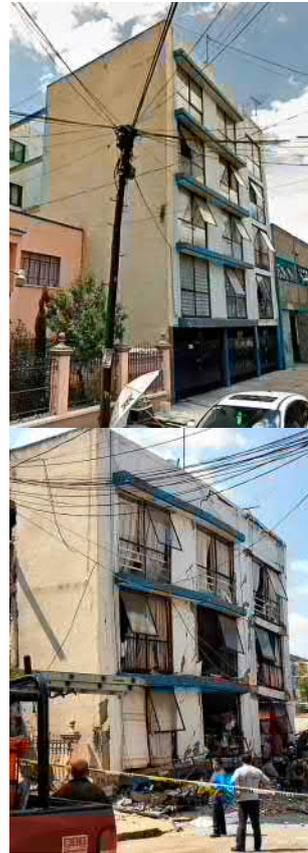
Figure 6-12 - 5 niveaux

Les immeubles partiellement effondrés laissent apparaître que la ruine peut avoir été causée par la défaillance d'un seul étage (y compris rez-de-chaussée) (Figure 6-12). Les rigidités relatives des étages semblent donc avoir joué un rôle important, qu'elles soient liées à la conception d'origine du bâtiment ou bien à une diminution locale de rigidité lors de sa réponse dynamique (pertes de remplissage en maçonnerie par exemple).

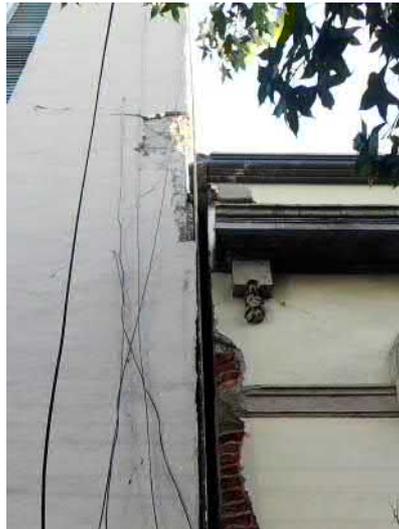
Des phénomènes d'entrechoquement de bâtiments ont été observés. Certains témoignages relatent un fort ressenti sous l'effet de ces chocs avec des bâtiments parfois non réoccupés à l'issue du séisme. Toutefois, dans la majorité des cas, les zones de contact restent très limitées (Figure 6-22) et les conséquences structurelles faibles. Ces dégâts ont principalement concerné des bâtiments comportant 2 à 4 niveaux, voisins de bâtiments plus hauts. Dans le cas des constructions récentes, la largeur des joints de fonctionnement s'est avérée suffisante.

Figure 6-22 - Entreoquement de deux bâtiments de typologie différente

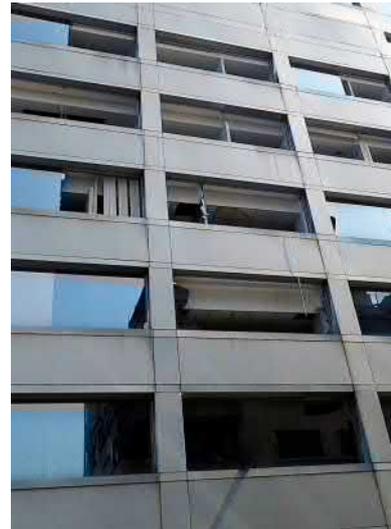
L'intérieur des bâtiments endommagés présentait parfois des chutes de faux plafonds ainsi que des destructions de cloisons. Au moment de la mission, ce type de désordre n'était visible que sur des bâtiments restés inoccupés. A l'extérieur des bâtiments, quelques chutes d'éléments vitrés (Figure 6-23), acrotères ou jardinières ont eu lieu.

Figure 6-23 - Pertes d'éléments vitrés et non structuraux

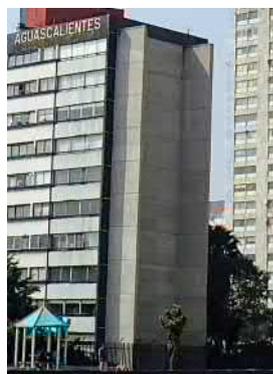
Figure 7-1 - Renforcement par voile béton

Renforcement en béton armé (Figure 7-1, exemples 1, 2 et 3) :

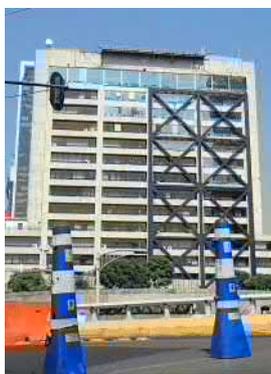
Figure 7-2 - Renforcement par contreventement métallique

Confortement par contreventement en construction métallique (Figure 7-2, exemples 4, 5, 6, 7, 8 et 11) :

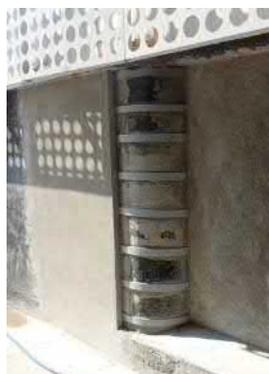
Figure 7-3 - Renforcement d'éléments en béton

Le renforcement d'éléments en béton armé par collage de plats métalliques (Figure 7-3, exemple 12) :

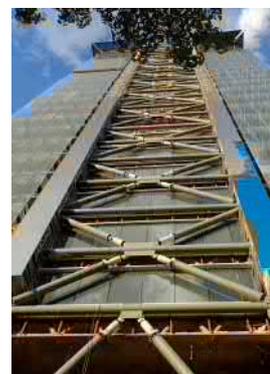
Figure 7-4 - Confortement par dissipateur

Confortement par dispositifs de dissipation d'énergie (Figure 7-4, exemples 9, 10) :

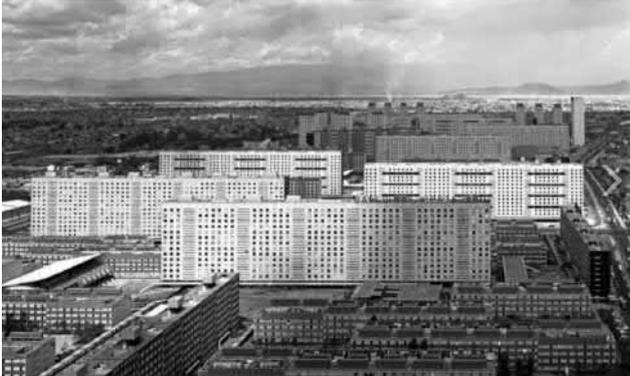
Figure 7-5 - Bâtiment en 1960, avant confortement

Construit entre 1960 et 1964, l'ensemble Résidentiel "Nonoalco Tlatelolco" est un symbole de la concentration de population de la ville de Mexico. Lors du séisme de 1985 ce quartier a connu de gros effondrements et une campagne de renforcement s'en est suivie sur ces bâtiments en béton armé. Les Figures 7-5 et 7-6 montrent respectivement un bâtiment de cet ensemble avant et après son confortement.

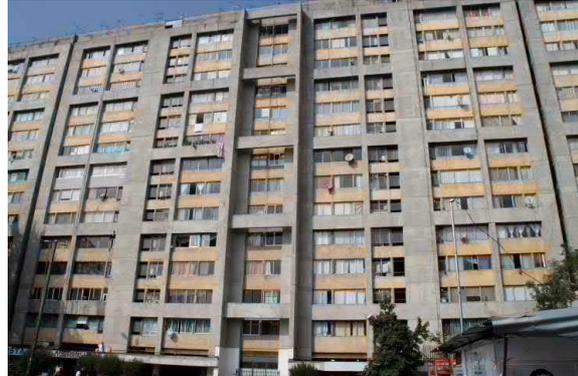
Figure 7-6 - Bâtiment renforcé après 1985

Lors du séisme du 19 septembre 2017, le bâtiment n'a pas subi de dommages structuraux visibles, bien qu'il ait été sujet à des déplacements horizontaux d'environ 50 cm.

- Réaliser de nouveaux pieux implantés à 6,50 m de la façade,
- Diviser l'ensemble de l'ouvrage en sous-structures par la suppression des voiles pignons sur toute la hauteur, afin de raccourcir de 35 cm la structure initiale et de créer un joint de fonctionnement de 70 cm entre chaque nouveau module,
- Réaliser des raidisseurs sur toute la hauteur des deux grandes façades,
- Réaliser des poutres reliant les poteaux tous les 3 étages.

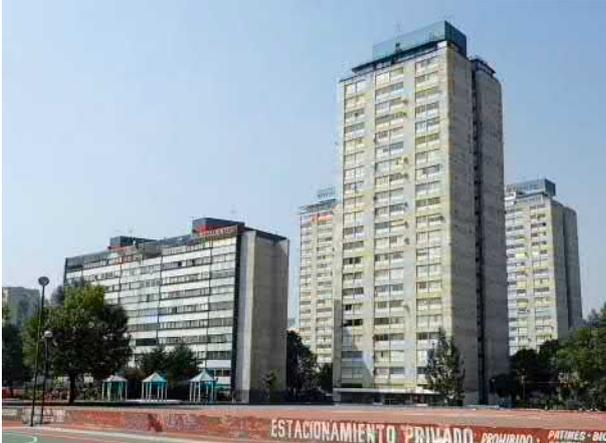
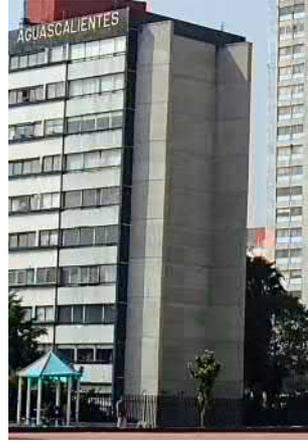
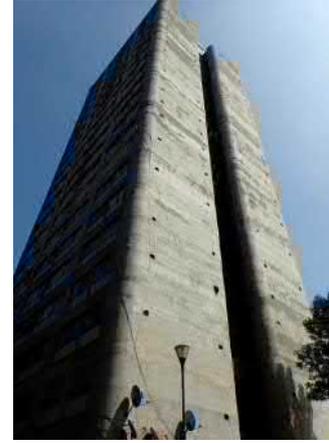
Renforcement de 4 bâtiments datant de 1964 appartenant au même complexe urbanistique que l'exemple précédent. Le bâtiment de type "barre" a été renforcé par l'ajout de voiles en béton contre ses façades. Les Figures 7-8 à 7-10 montrent les deux types de renforcement réalisés. Il est à noter que ces bâtiments se sont bien comportés lors du séisme du 19 septembre 2017.

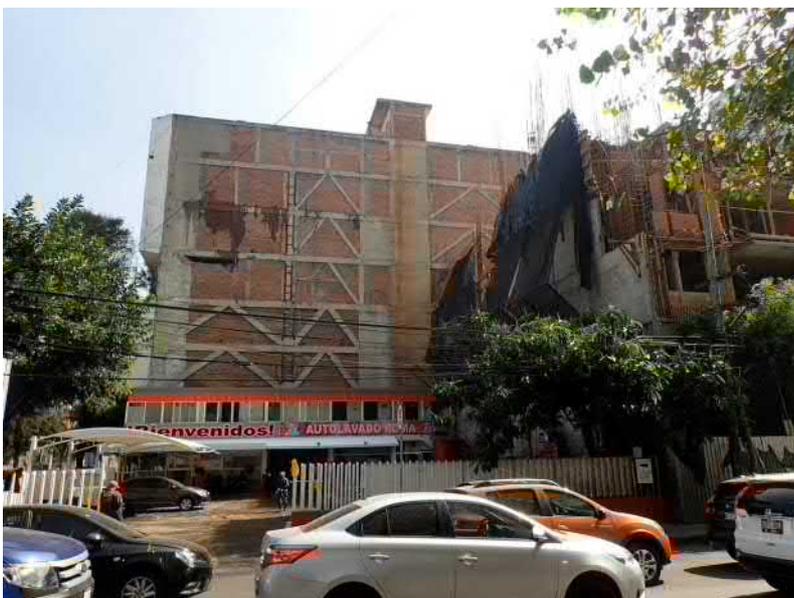
Figure 7-11 - Contreventements sur mur en maçonnerie

La présence de croix de Saint-André ou de contreventement en "V" a régulièrement été constatée sur les façades de bâtiments de type poteaux-poutres en béton armé et remplissage maçonnerie (Figure 7-11 et Figure 7-12). Il est parfois difficile de détecter si ces renforts ont été réalisés lors de la construction ou bien ultérieurement.

Ce type de renfort se retrouve également pour solidariser deux parties d'un même bâtiment pouvant présenter un risque de torsion (Figure 7-12). Les bâtiments disposant de ce type de renfort ne présentaient pas de désordres visibles, autres que d'éventuelles chutes de briques.

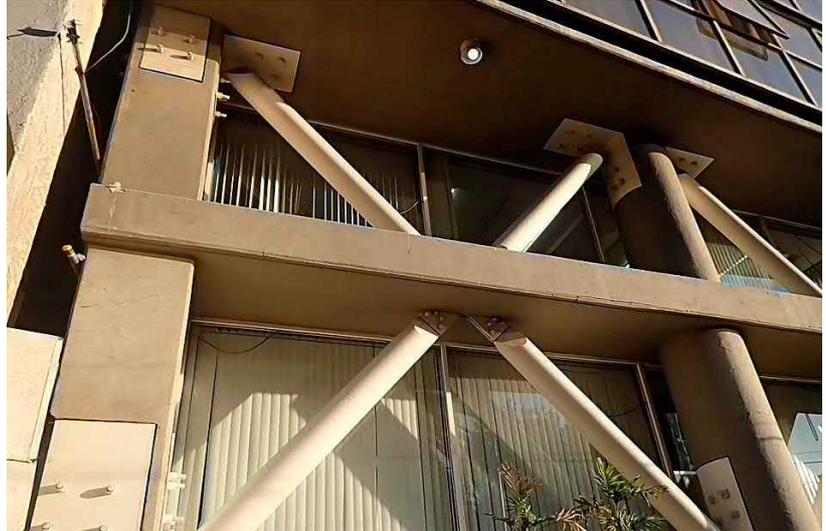
Figure 7-14 - Détail du confortement en croix au rez-de-chaussée

La Figure 7-13 présente un bâtiment de 10 étages en béton situé dans le quartier Roma (un des quartiers les plus impactés). Son renforcement est constitué par des croix de Saint André sur l'ensemble de l'ouvrage. Celles-ci sont disposées à l'extérieur, mais également à l'intérieur du bâtiment. Ce bâtiment ne présentait pas de désordre significatif suite au séisme du 19 septembre 2017.

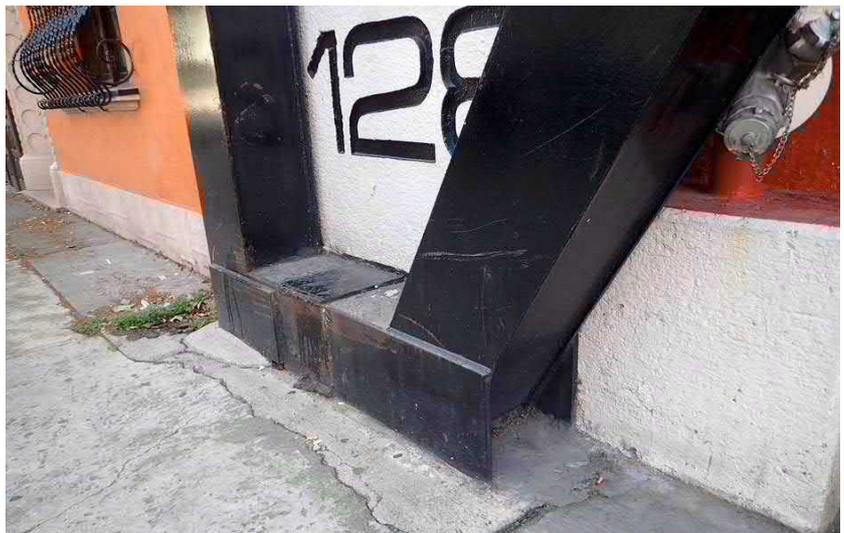
Figure 7-16 - Détail du confortement en pied

La Figure 7-15 et la Figure 7-16 montrent le confortement par profilés métalliques en façade d'un bâtiment de 6 étages du ministère de l'agriculture. Au-delà de l'accroissement de capacité du bâtiment, ce confortement a également pour conséquence de limiter les déplacements latéraux et donc les risques d'entrechoquement. Ce bâtiment ne présentait pas de désordres visibles suite au séisme du 19 septembre 2017.

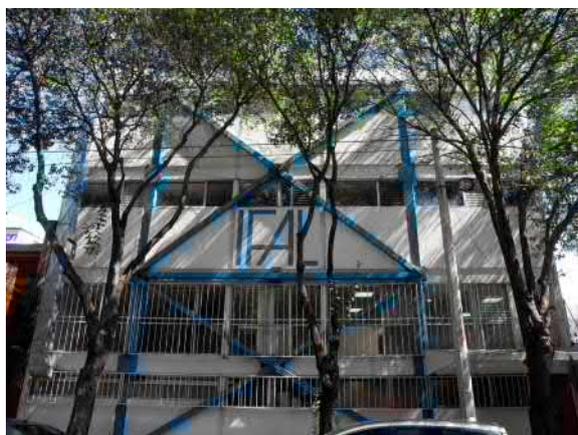
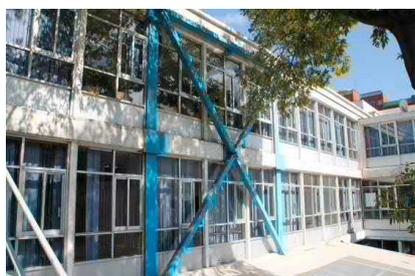
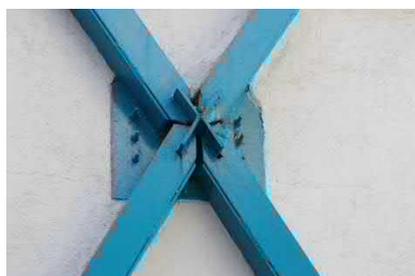
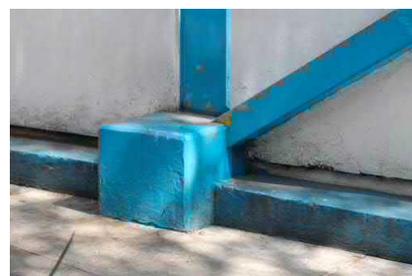
Les Figures 7-17 à 7-19 montrent le confortement réalisé en 1990 de l'institut d'Amérique Latine (IFAL), composé de plusieurs bâtiments de 2 et 3 étages.

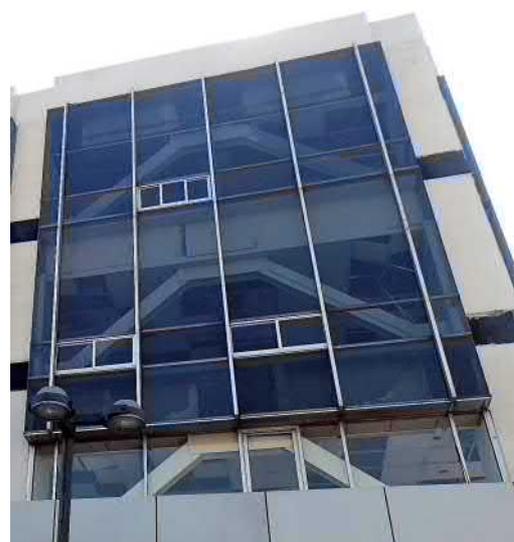
Figure 7-21 - Confortement métallique - détail

Les Figures 7-20 et 7-21 montrent un bâtiment à 3 étages dont le confortement est disposé dans son angle. Cette disposition vise certainement à limiter la problématique liée à la torsion. On peut entrevoir à travers les fenêtres la chute de nombreux éléments de faux plafond, traduisant des secousses importantes lors du séisme du 19 septembre 2017. Ce bâtiment ne présente toutefois pas de désordres structurels visibles.

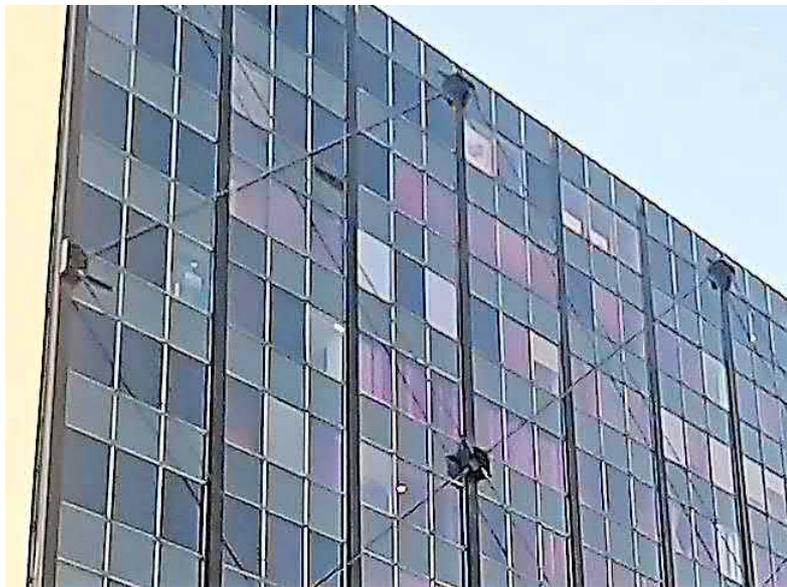
Figure 7-23 - Détails des tirants métalliques

Les Figures 7-22 et 7-23 montrent le confortement d'un bâtiment dont le contreventement a été réalisé par l'utilisation de tirants métalliques ancrés tous les 4 niveaux sur la structure. Ce bâtiment ne présentait pas de désordres visibles.

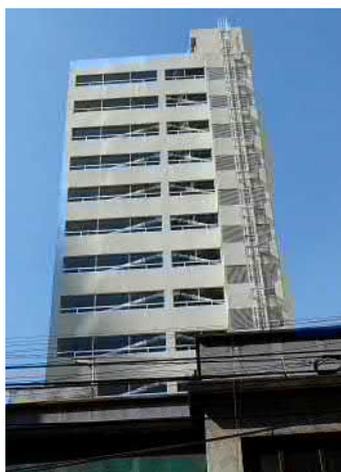
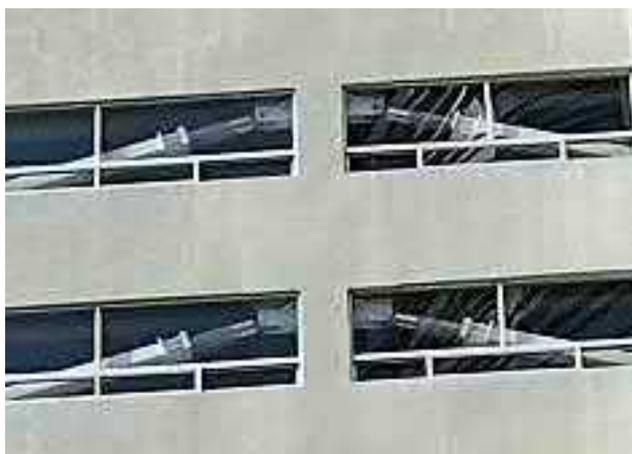
Ce type de confortement a fait l'objet d'une norme qui est apparue en décembre 2017. Par conséquent, les exemples que nous présentons ici n'étaient pas couverts à l'époque de leur construction par une norme mexicaine. Les premiers bâtiments renforcés par la technique de dissipation de l'énergie datent de plus de 25 ans. Aucun dommage visible n'a été relevé sur les bâtiments que nous avons vu et qui étaient confortés de cette manière.

Les Figures 7-24 et 7-25 montrent un confortement en diagonale de type viscoélastique.

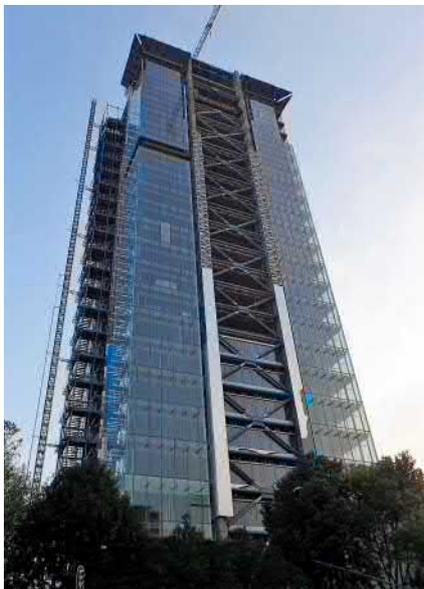
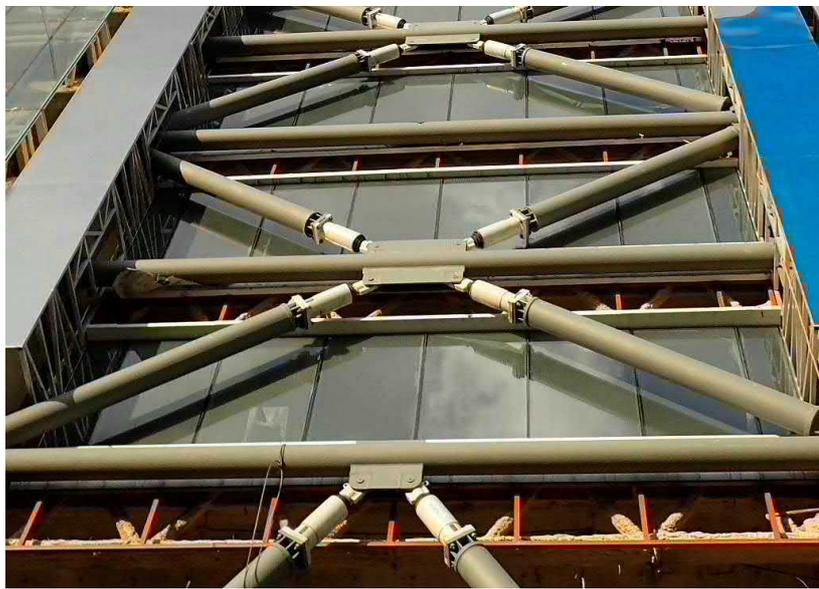
La Figure 7-23 et la Figure 7-24 montrent le confortement du bâtiment du Ministère de l'Economie, construit en 1975, et qui est en cour de travaux depuis environ deux années. Un ensemble de raidisseurs horizontaux et de dissipateurs diagonaux a été disposé sur toute la hauteur de l'ouvrage. Ces éléments rapportés s'appuient sur la structure en béton armé d'origine. Aucun dommage visible n'a été relevé sur ce bâtiment.

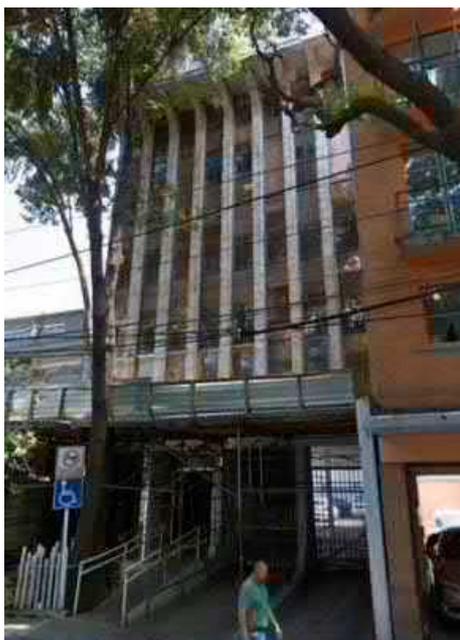
Figure 7-28 - Avant confortement

Ce bâtiment qui abrite un centre médical privé, comporte une structure de type poteaux-poutres en béton armé, avec un rez-de-chaussée relativement clair (Figure 7-28). Le confortement par croix de Saint André a été appliqué à l'extérieur et à l'intérieur du bâtiment (Figure 7-29), afin d'assurer la stabilité à tous les niveaux.

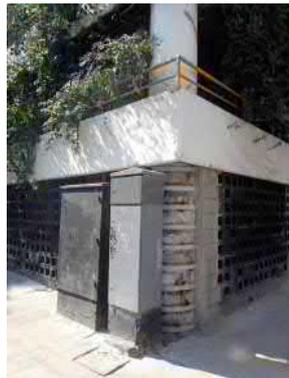
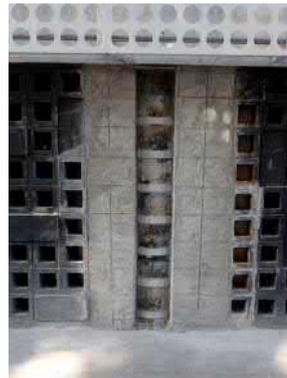
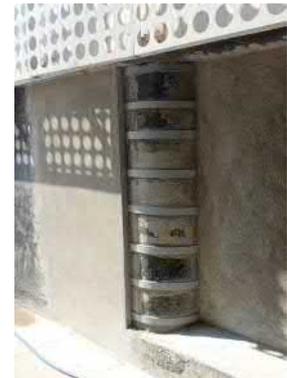
Un seul exemple de cette nature a été observé. Cette technique vise à conforter les poteaux du rez-de-chaussée d'un parc de stationnement de 8 étages (Figure 7-30). Des cerclages métalliques ont été disposés de manière à confiner ces poteaux et à accroître leur résistance vis-à-vis des sollicitations de compression et de cisaillement. De la résine (e.g. epoxydique) a également été utilisée pour ponter la fissuration existante dans les poteaux. Les poteaux renforcés sont de plus associés à des poteaux (Figure 7-31) ou voiles (Figure 7-33) complémentaires, qui pour certains étaient déjà présents avant le séisme de 2017 (visibles sur des photos de 2008).

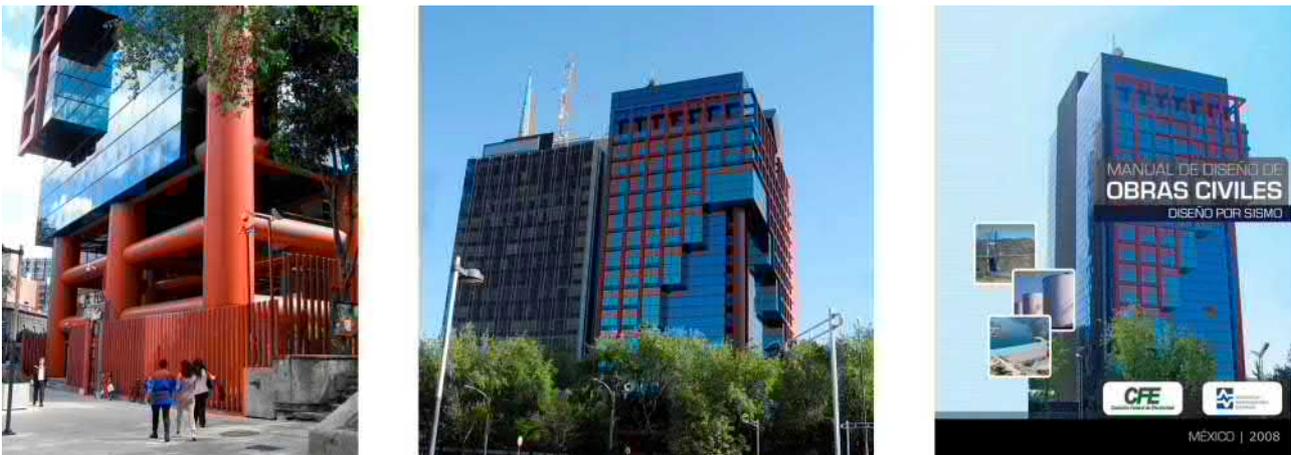
Figure 14.3 – Le building de la CFE, la *Comisión Federal de Electricidad*

Et on doit noter en hommage aux rédacteurs de ce manuel que le building de la CFE, qui n'est pas spécialement simple ni régulier mais dont les ossatures rouges sont puissamment charpentées, s'est parfaitement comporté lors du dernier séisme.

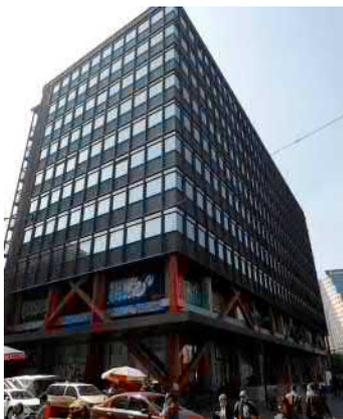
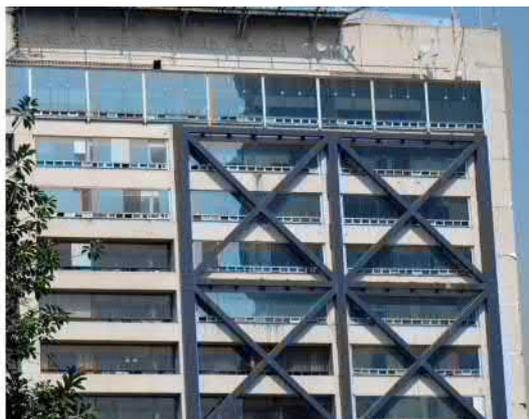
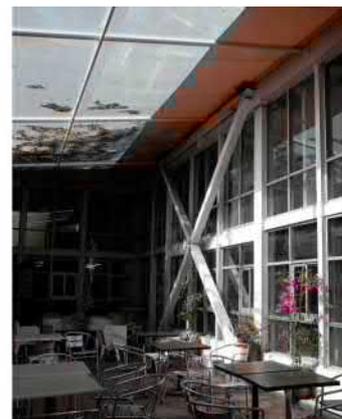
Figure 14.4 – Confortements parasismiques réalisés sur des immeubles existants après 1985

Après le séisme de 1985, beaucoup de bâtiments vont être confortés avec des éléments métalliques très visibles et très expressifs en façade. A l'origine ces renforcements réalisés sans doute dans l'urgence n'étaient peut être pas destinés à durer, mais ils se sont pérennisés et finalement ils ont donné aux bâtiments un caractère de stabilité et de force assez marqué.

Nous avons pu noter cet effet sur le bâtiment de l'IFAL, l'Institut Français d'Amérique Latine, où les croix de Saint André, nettement visibles sur toutes les faces du bâtiment sont plutôt rassurantes.

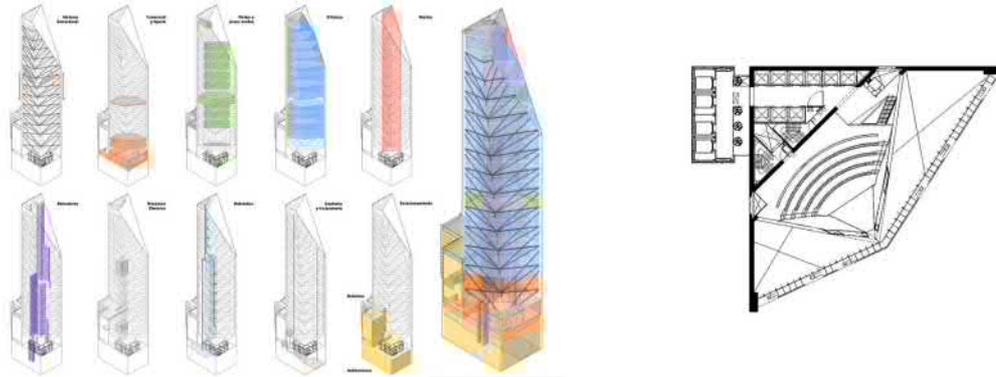
Figure 14.7 – La Torre Reforma schémas de principe et plan du niveau 24 (© torrereforma.com)

Dans sa plaquette, on apprend aussi que le bureau d'étude Arup a fait des analyses sismiques de pointe en prenant en compte un séisme d'une période de retour de 2500 ans, une valeur bien au delà des exigences du code en vigueur. En 2017, le bâtiment s'est très bien comporté et il était parfaitement opérationnel lorsque nous l'avons visité.

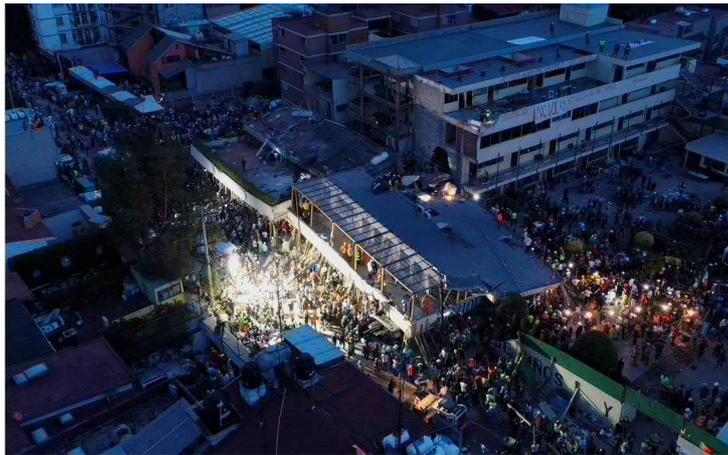
Figure 14.10 – Opération de secours à l'école Enrique Rebsamen (©AFP / Mario Vazquez)

On peut rappeler les faits. Le mardi 19 septembre 2017 à 11 h, comme tous les 19 septembre depuis 1985, a lieu le "simulacro" (l'exercice post-sismique) dans l'école Enrique Rebsamen. L'exercice se déroule normalement mais à 13 h14 un "vrai" séisme se produit et sous les yeux médusés des parents présents une partie de l'école s'effondre totalement. Comme souvent maintenant dans notre époque hyper-moderne des gens filment avec des téléphones portables et les images se retrouvent rapidement sur les réseaux sociaux. Beaucoup de monde se précipite spontanément pour participer aux secours qui dureront plusieurs jours dans un contexte effroyable, les photos en témoignent, mais malheureusement 19 enfants de 6 à 13 ans et 7 adultes périront dans ce désastre.

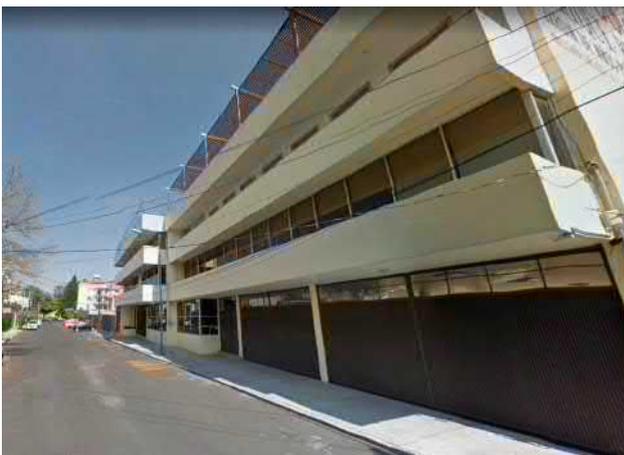
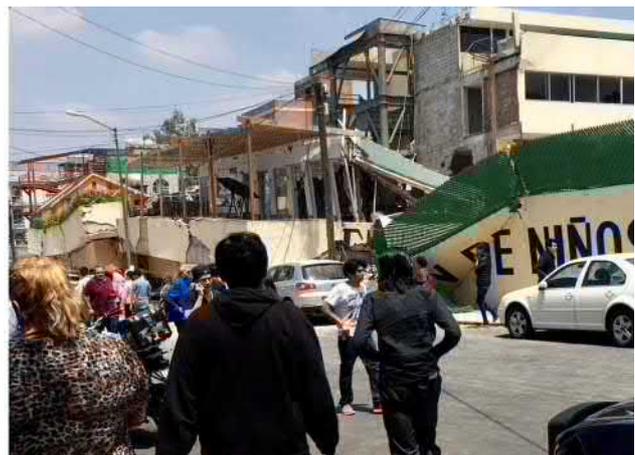
Figure 14.11 – L'école Enrique Rebsamen avant et après (images internet)

Il est évident qu'il y a eu des erreurs, des manques, des oublis de la part des constructeurs mais avec un effondrement aussi total, il est manifeste que ce bâtiment manquait cruellement d'un minimum d'éléments de stabilité aux efforts horizontaux. Par delà les responsabilités juridiques, la leçon que l'on pourrait tirer de ce drame est plutôt à destination de tous les architectes. Étymologiquement, l'architecte est "l'archos-tectos", le chef des constructeurs (comme l'archange est le chef des anges, et l'archevêque le chef des évêques). C'est donc à lui que revient au final la responsabilité terrible et magnifique de penser les projets pour qu'ils puissent résister à des efforts horizontaux et de prévoir les éléments de stabilité nécessaires pour que ses bâtiments ne s'effondrent pas totalement comme des châteaux de cartes.

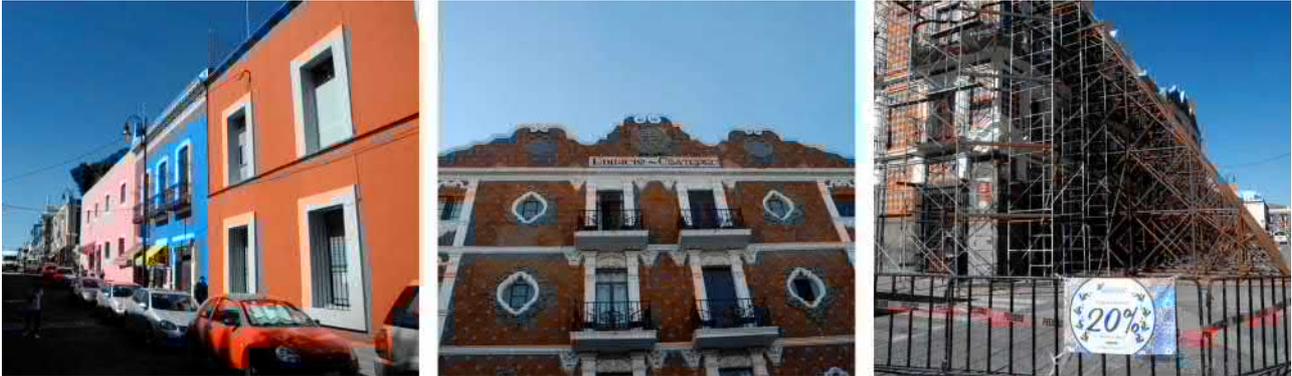
Figure 15.3 – Vues du centre de Puebla

Suite à ce séisme un très gros travail de réparation et de confortement préventif des bâtiments a été engagé et la mission n'a pu que constater ses effets bénéfiques. Lors de notre visite le 13 novembre 2017, nous avons pu constater que la plupart des bâtiments étaient intacts. Certes, il y avait des immeubles étayés ou des confortements dans les clochers des églises, mais aucun effondrement de bâtiments, mêmes partiels, ne s'était produit.

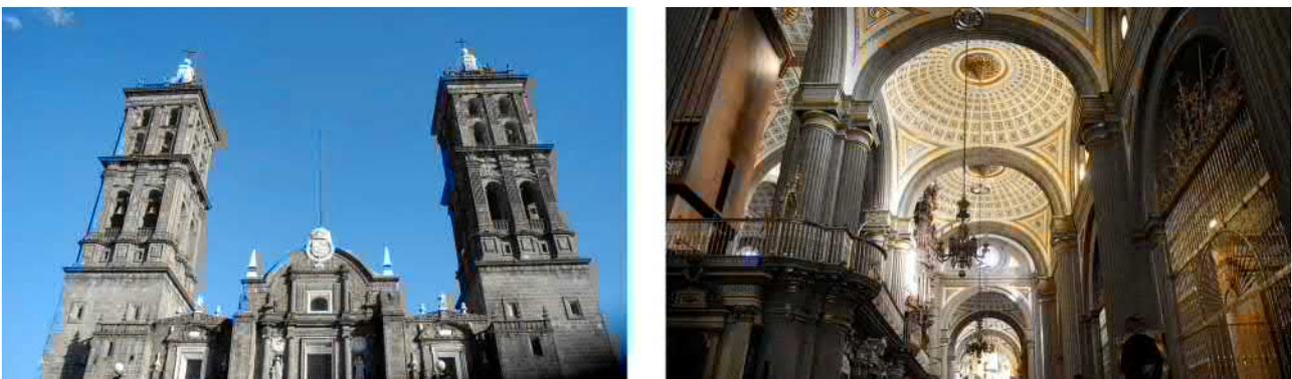
Figure 15.5 – La Cathédrale de Puebla renforcée après le séisme de 1999 dans un état impeccable

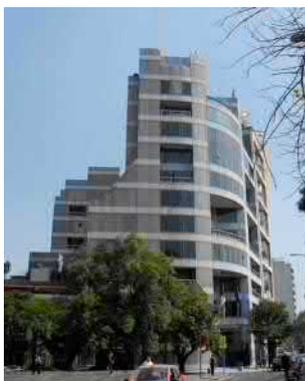
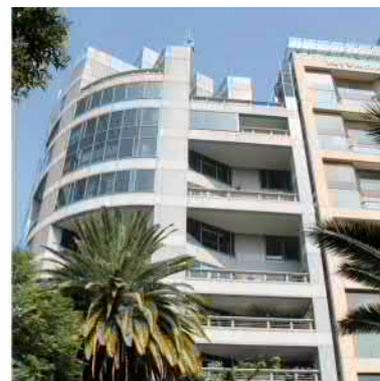
Figure 16.1 – L'Ambassade de France à Mexico

L'Ambassade et le Consulat général sont abrités dans un bâtiment construit entre 1992 et 1996 par l'architecte français Bernard Kohn. C'est un ensemble assez complexe d'une surface de 16 850 m² qui comporte 13 niveaux avec des sous-sol abritant 110 places de parking. Du point de vue structurel le bâtiment s'est bien comporté. Les seuls désordres que nous avons constatés étaient une cloison "claquée" dans une salle de réunion en étage, quelques fissures à des jonctions entre la structure béton et des remplissages en briques, et des désaffleurements de parement en façade. Des désordres tout à fait mineurs, "normaux" après un tel séisme.

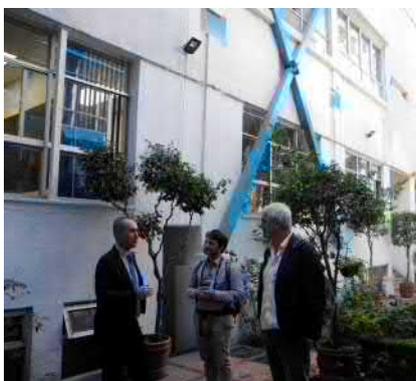
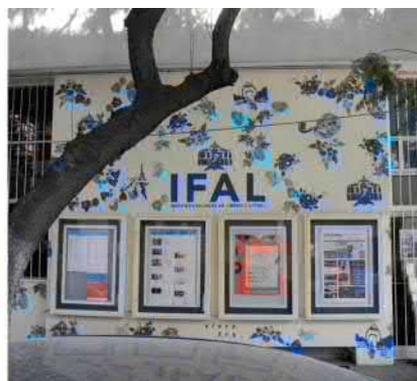
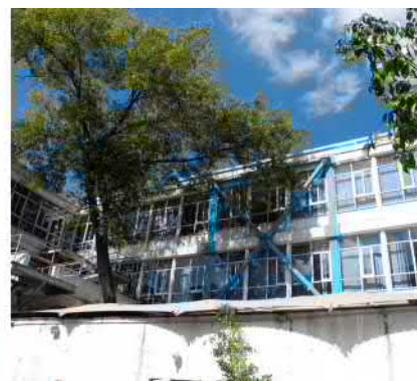
Figure 16.2 – L'Institut Français d'Amérique Latine (IFAL) à Mexico

Nous avons pu constater que cette rigidification avait bien fonctionné en 2017, le bâtiment ne présentant que quelques fissures mineures, là aussi à des jonctions entre la structure béton et des remplissages en brique. On peut noter que dans le cas d'espèce la rigidification offre un double intérêt : d'une part elle permet de renforcer la stabilité aux efforts horizontaux (une stabilité qui était sans doute très faible avant. Et même si le bâtiment avait "supporté" le séisme de 1985, on pouvait le considérer comme un bâtiment vulnérable), mais d'autre part en modifiant notablement la période propre du bâtiment elle déplace sa position sur le spectre de dimensionnement ce qui dans le cas d'espèce est très favorable en terme d'efforts (ce point dépend bien sûr de la nature du sol).

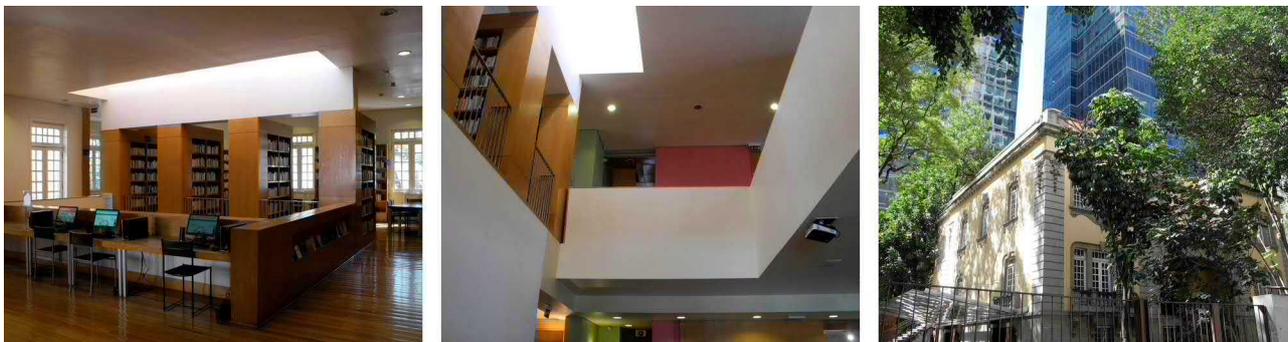
Figure 16.3 – La Casa de Francia à Mexico

La Casa de Francia est l'ancienne Ambassade de France. C'est un des derniers immeubles du XIX^{ème} siècle qui reste dans le secteur et il se retrouve cerné tout autour par des immeubles de très grande hauteur. En 1998, il a été transformé par l'architecte français Bernard Desmoulin en Centre Culturel. Cette transformation toute en finesse a donné un bâtiment très élégant et apprécié pour représenter la France à Mexico. Dans une interview en 2015 Bernard Desmoulin déplorait que "*La beauté a disparu du discours des architectes. Elle est bannie depuis le 17^{ème} siècle, et elle est bien partie pour ne pas être présente au 21^{ème}*". Manifestement à Mexico à la Casa de Francia, cela n'est pas le cas. Mais cette élégance ne s'est pas faite au détriment de la prise en compte du risque sismique. En effet, le bâtiment était dans un état absolument impeccable lorsque nous l'avons visité, juste une petite épaufrure sur une pierre au sol de l'entrée témoignait d'un entrechoquement entre le bâtiment principal et l'escalier extérieur.
