REPORTE

de la misión de evaluación post sismo sobre el sismo
de México del 19 de septiembre de 2017

Marzo 2018

Association Française du Génie Parasismique
French Association for Earthquake Engineering

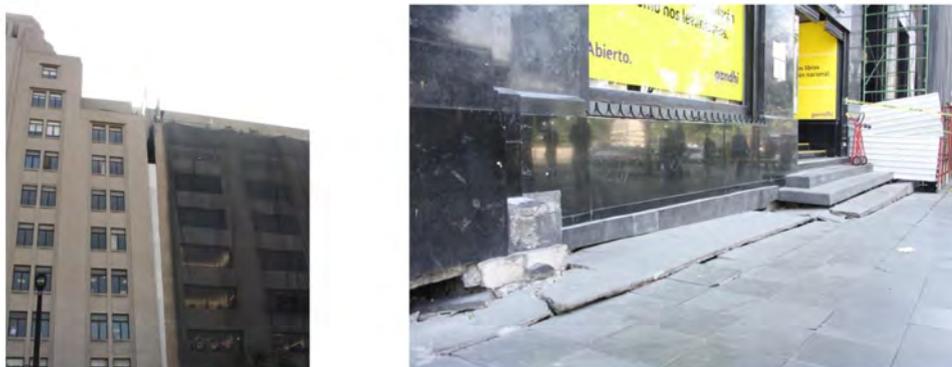
si se había observado anteriormente después del terremoto de 1985. Sin embargo, sí que ha llamado nuestra atención varios fenómenos de desolarización de varios edificios respecto al nivel de calle (Figura 5.4). En estos edificios, por lo menos de tipo 5 o mas plantas, se han observado generalmente otro tipo de patologías. Hemos seleccionado algunos ejemplos.

Figura 5.4 – Avenida Juárez (Delegación Cuauhtémoc, Mexico)

En la Figura 5.4, el edificio se encuentra en las proximidades del centro histórico, no muy alejado de la Torre Latinoamericana (zona del antiguo lago). En el momento en el que realizábamos nuestra misión, se estaba instalando un toldo textil, en principio para limitar el efecto visual del espaciado horizontal entre edificios. En este caso, encontramos un empeoramiento de la deformación vertical del terreno después del terremoto del 19/09/2017 registrándose rotaciones perennes de los edificios. En la base del edificio de color oscuro se observa una desolarización vertical con un movimiento relativo descendente respecto al nivel de calle del orden de 10 a 20 cm. En el intersticio horizontal entre la planta baja y el terreno, no hemos podido observar pilotes ni un nivel de compensación. Una medida de ruido de fondo sísmico realizada en la acera de en frente de estos edificios ha proporcionado un periodo propio de terreno de 1.52 s.

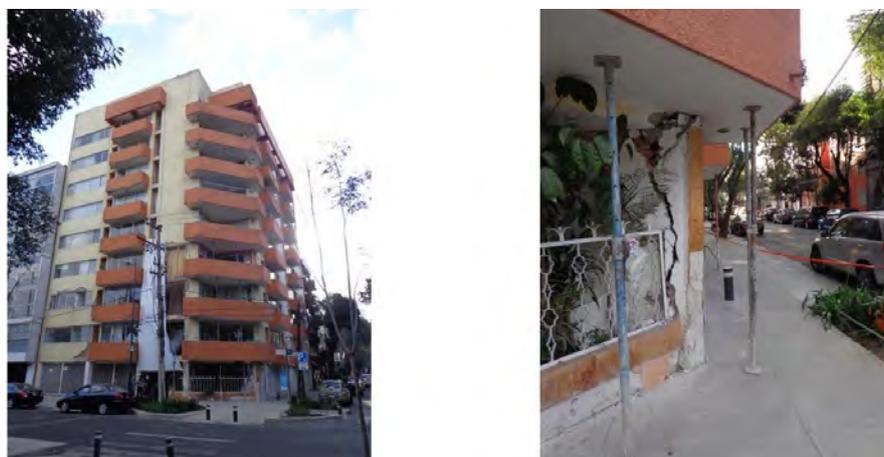
Este es el caso para los dos ejemplos escogidos: un edificio haciendo esquina en Colonia Roma, calle Morelia (Figura 5.5) y un edificio localizado a lo largo de la Avenida Cuauhtémoc en el numero 872 (Figura 5.6). Este último edificio está ubicado a proximidad de una zona donde se han producido enormes danos en la intersección de la calle Concepción Beistegui et la calle Yacatas.

Figura 5.5 – calle Morelia (Delegación Cuauhtémoc, México)

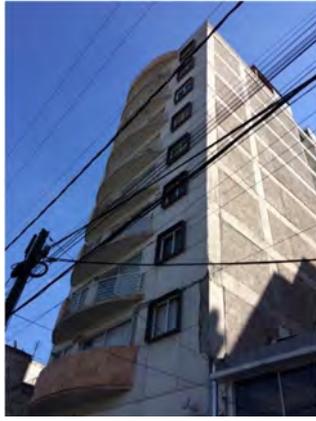
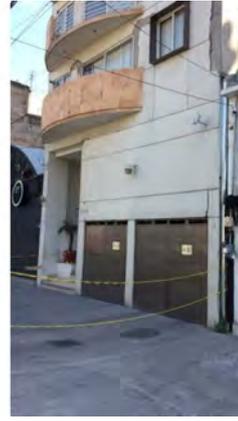
Se ha tomado una medida en las dos calles, Concepción Beistegui y Yacatas, proporcionando periodos propios del terreno de 1.79 y 1.23 s respectivamente.

Figure 5.6 – Avenida Cuauhtémoc (Delegación Cuauhtémoc, Mexico)

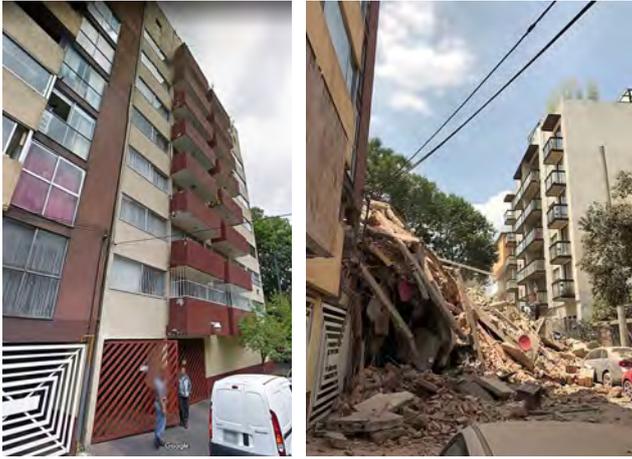
Figura 6 9 - 9 Niveles

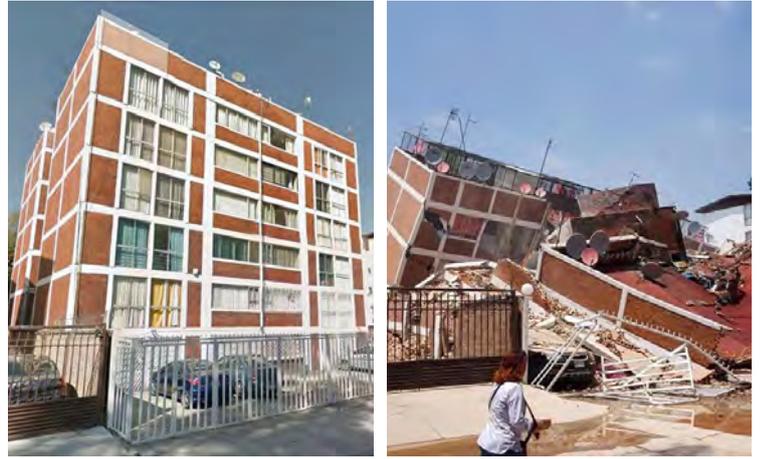
Figura 6 10 - 6 Niveles

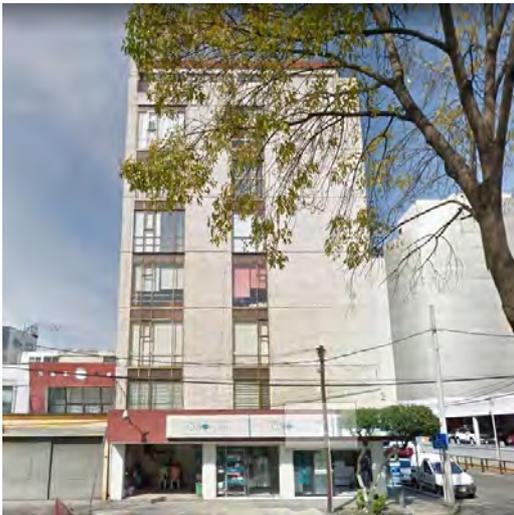
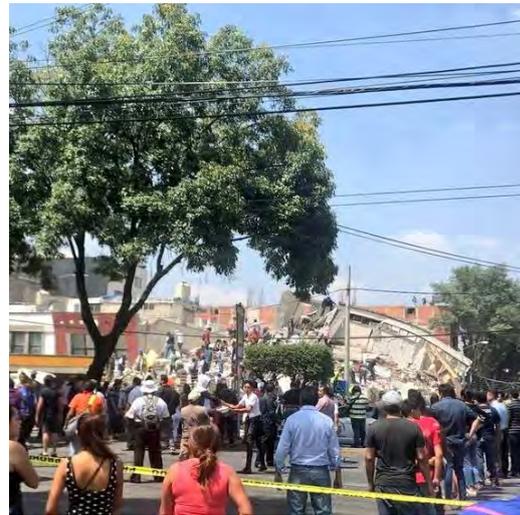
Figura 6 11 - 8 Niveles

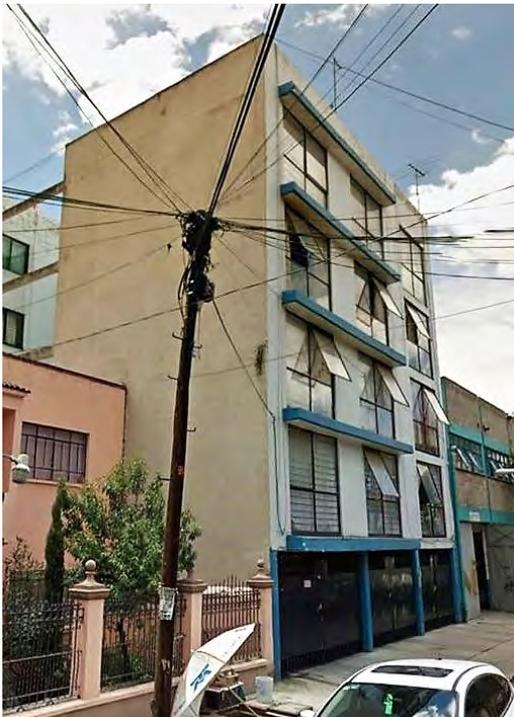
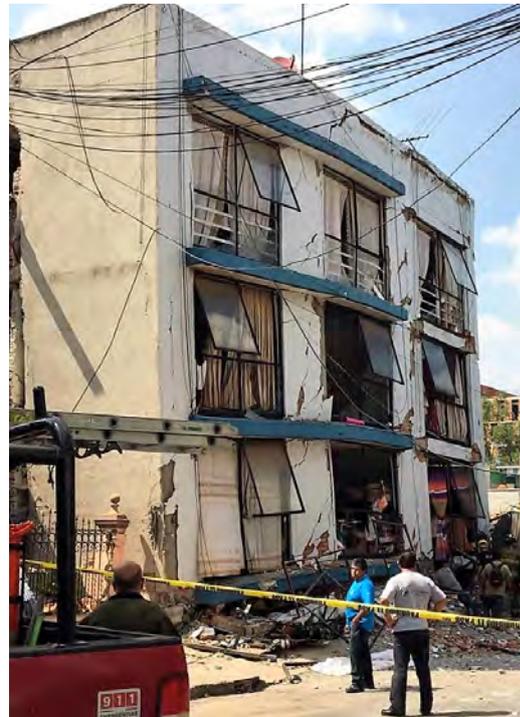
Esto parece haber sido causado por el fallo de un solo piso (incluido la planta baja) (Figura 6-12). Las rigideces relativas de los pisos parecen haber desempeñado un papel importante, por estar vinculadas al diseño del edificio o también por una disminución local de rigidez en el momento de su respuesta dinámica (por ejemplo: daños en la mampostería).

Los edificios parcialmente colapsados dejan resaltar que la falla puede haber sido causada por la ruptura de un solo piso (incluido piso bajo) (Figura 6 -12). Las rigideces relativas de los pisos parecen haber desempeñado un papel importante, para que sean vinculadas al diseño de origen del edificio o bien a la disminución local de rigidez en el momento de su respuesta dinámica (pérdidas de la mampostería por ejemplo).

Figura 6 12 - 5 Niveles

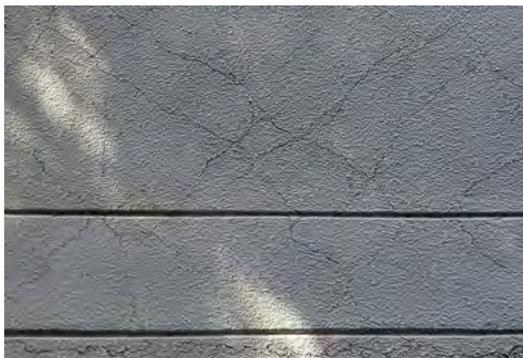
Figura 6 19 – Cara de la fisura por esfuerzos cortantes (zoom)

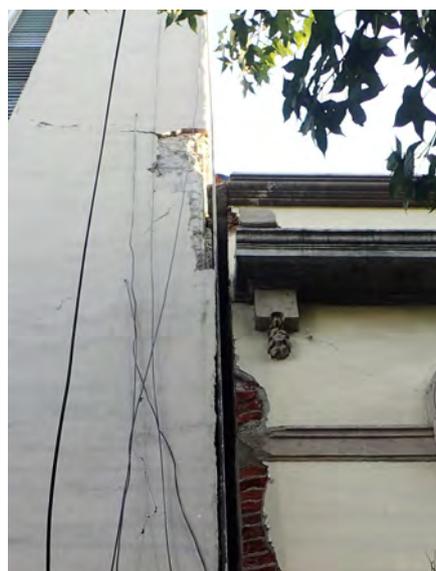
Fenómenos de choque de edificios fueron observados. Ciertos testimonios relatan un fuerte golpe bajo el efecto de estos choques con edificios a veces sin tener juntas. No obstante, en la mayoría de los casos, las zonas de contacto quedan muy limitadas (Figura 6-22) y las consecuencias estructurales limitadas. Estos daños principalmente han afectado a edificios que tienen entre 2 y 4 niveles. En el caso de las construcciones recientes, el espacio de la junta fue suficiente.

Figura 6 22 – Golpeteo de dos edificios con tipologías diferentes

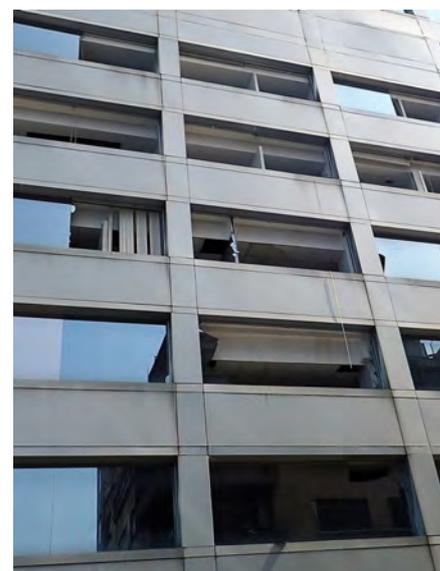
A pesar de los grandes desplazamientos debido a la flexión y torsión (varias decenas de centímetros), estos edificios presentaron pocos daños durante el sismo. En pocos casos, restos de elementos de vidrio fueron observados.

Figura 6 23 – Restos de vidrios y no estructurales

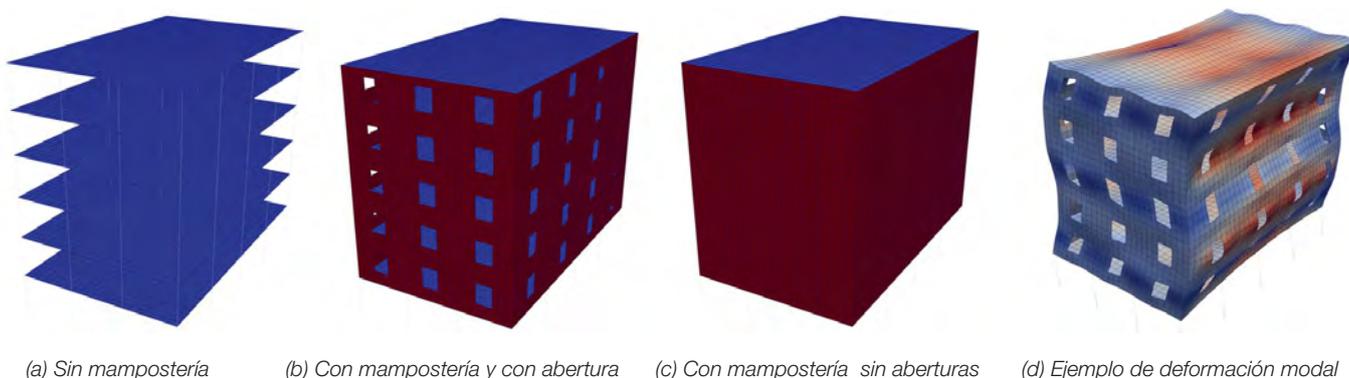
Figure 6-26 - Numerical model used for the three configurations analyzed

La modelización ha sido realizada con el software « elementos finitos »Cast3M. Elementos de tipo viga (Euler-Bernouilli) han sido utilizados para las columnas y las vigas mientras que elementos de tipo casco han sido utilizados para los suelos y la mampostería. El concreto armado y la mampostería han sido caracterizados por su módulo de Young (40 tipos de GPa y 20 tipos de GPa respectivamente), su coeficiente de Poisson (0.2 para cada uno) y su masa volumétrica (2500 kg m³ y 2300 kg.m³ respectivamente). Las columnas han sido supuestas empotradas en su base.

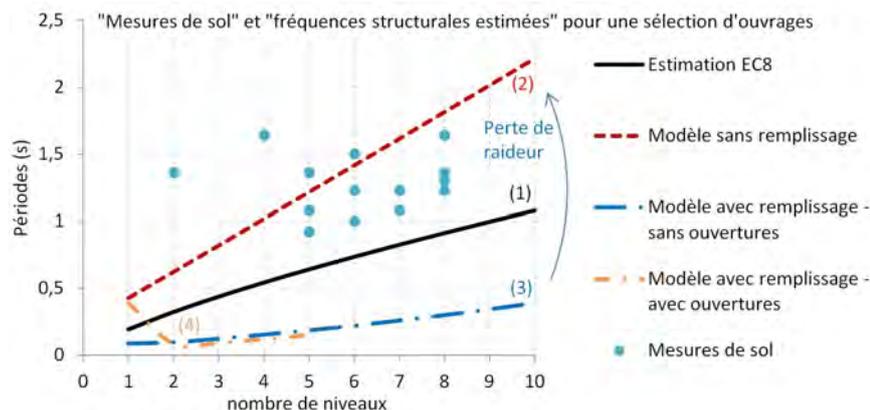
Figura 6-27 – Variaciones de los periodos fundamentales de estructuras y de suelo sobre una selección de obras

El estudio numérico consistió, para cada configuración, en evaluar la frecuencia fundamental en función al número de pisos. Estos resultados están representados sobre la Figura 6-27. Se puede constatar que en condición no degradada la influencia de las aperturas es despreciable (curvas 3 y 4). En cambio, la pérdida de la mampostería conduce al aumento de los períodos a un factor 6 aproximadamente (curva 2). Es importante resaltar que aunque este estudio permita obtener tendencias, habría sido interesante continuar los análisis considerando sólo una parte la mampostería como deteriorada. Esto, sin duda habría permitido colocar por delante el efecto de eventuales asimetrías inducidas, que pueden conducir a la aparición de efectos de torsión. Además, la selección de los parámetros elásticos ha sido de manera aproximada, convendría ajustar estos valores.

En el caso de las frecuencias medidas de suelo, se pudo observar que la casi totalidad se sitúa entre la línea «EC8» y el límite superior de la modelización. Frente a una sollicitación sísmica, la evolución del daño en un edificio tendrá la tendencia de desarrollar el valor de los períodos fundamentales desde el valor « EC8 « cercano al límite superior de la modelización numérica (i.e. sin mampostería).

En esta situación, es completamente posible que la frecuencia propia de un edificio pueda interceptar la frecuencia propia del suelo, creando un riesgo de resonancia doble. Además, estos resultados muestran claramente que, para edificios que contienen entre 4 y 8 niveles, el daño de la mampostería marca un aumento del período fundamental comprendido entre 1s y 1,75 s. Este rango de períodos corresponde en realidad a las aceleraciones espectrales máximas observadas en las zonas donde los edificios más dañados han sido observados.

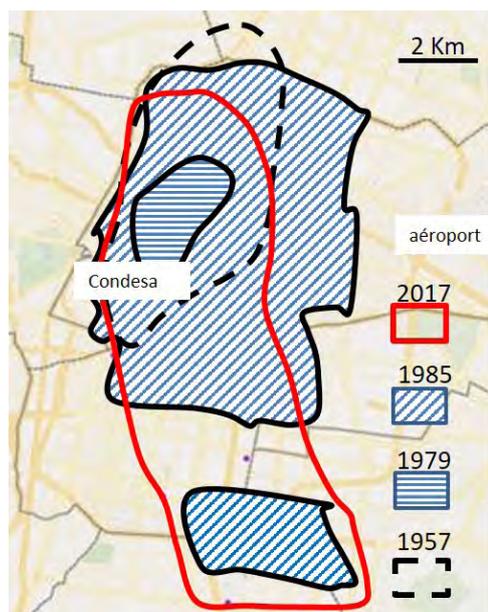
Figura 6 28 – Zonas de daños más graves

En el momento del sismo del 19 de septiembre de 2017, como en el momento de los sismos de 1985, 1979, y 1957, la zona que concentra el máximo de daños se sitúa al nivel de la zona geológica de transición. El sector de Condesa y Roma constituye particularmente una zona que sistemáticamente ha sido impactada.

- el número de edificios colapsados o dañados es significativamente inferior en 2017 (230 en 2017 respecto a 878 en 1985).
- en 2017, muy pocas edificaciones con más de 8 niveles fueron deterioradas, mientras que en 1985, las obras más impactadas fueron aquellas que contaban entre 6 y 15 niveles. En ambos casos, los pequeños edificios (con un período propio bajo) se comportaron bien. Estas observaciones se explican en gran parte por el contenido frecuencial de las señales. El período que corresponde a las aceleraciones máximas han sido de 1 s en 2017 y 2 s en 1985.

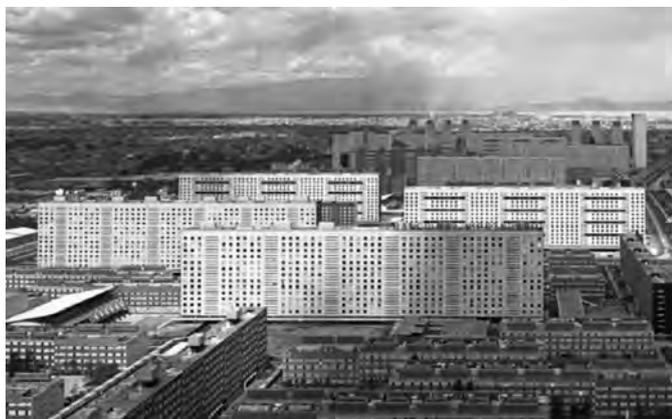
Figura 7 5 – Edificio en 1960, antes de ser reforzado

Construido entre 1960 y 1964, el conjunto Residencial « Nonoalco Tlatelolco » es un símbolo de la concentración de población de la ciudad de México. En el momento del sismo de 1985 este conjunto residencial sufrió grandes asentamientos y una campaña de fortalecimiento se realizó sobre estos edificios en concreto armado. Las Figuras 7-5 y 7-6 respectivamente muestran un edificio de este conjunto antes y después de su reforzamiento.

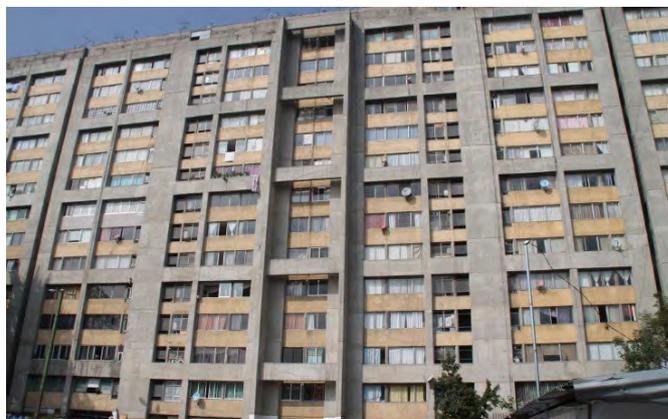
Figura 7 6 – Edificio reforzado después de 1985

En el momento del sismo del 19 de septiembre de 2017, el edificio no sufrió daños estructurales visibles, aunque hubiese sido sujeto a desplazamientos horizontales de cerca de 50 cm.

- Realizar nuevos pilotes implantados a 6,50 m de la fachada,
- Dividir el conjunto de la obra en subestructuras por la supresión de los muros sobre toda la altura, con el fin de reducir 35 cm la estructura inicial y de crear una junta de 70 cm entre cada nuevo módulo.
- Realizar castillos sobre toda la altura de las dos grandes fachadas,
- Realizar vigas que unen a las columnas cada 3 pisos.

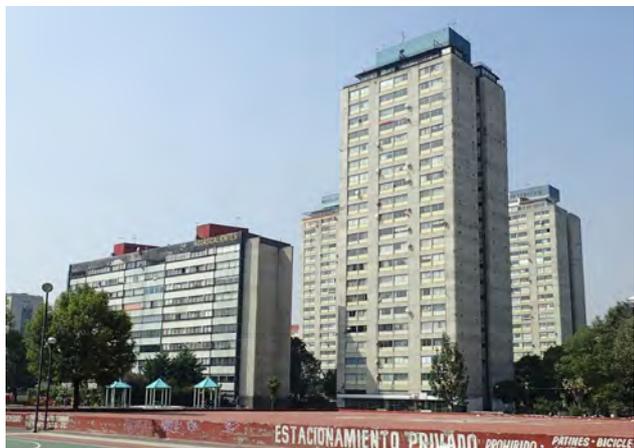
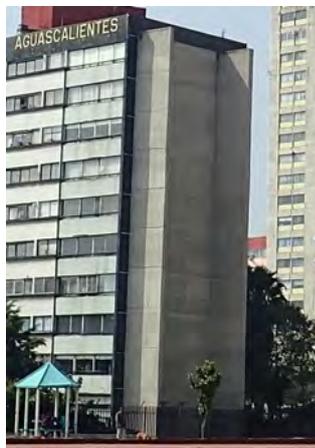
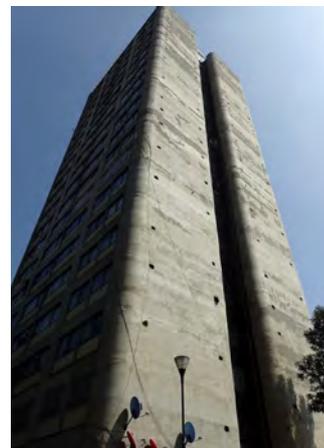
Figura 7 8 – Edificios reforzados, vista en conjunto

Figura 7 9 – Muro ortogonal realizado sobre toda la altura

Figura 7 10 – Contra-muro realizado sobre toda la altura

Fortalecimiento de 4 edificios que datan de 1964 que pertenece al mismo complejo urbano que el ejemplo precedente. El edificio ha sido reforzado por el añadido de muros en concreto armado contra sus fachadas. Las Figuras de 7-8 a 7-10 muestran ambos tipos realizados de fortalecimiento. Es necesario resaltar que estos edificios presentaron un buen comportamiento en el sismo del 19 de septiembre de 2017.

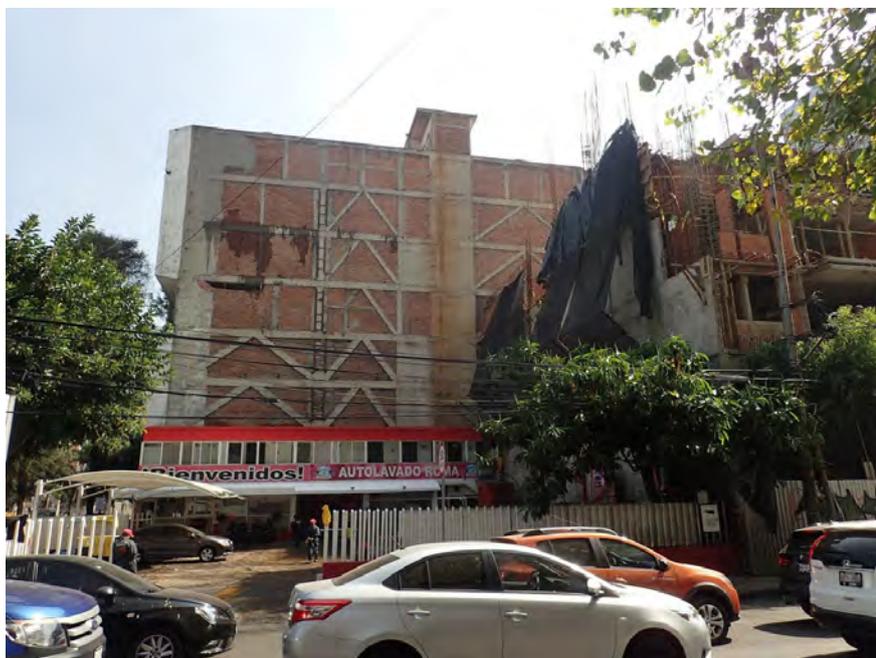
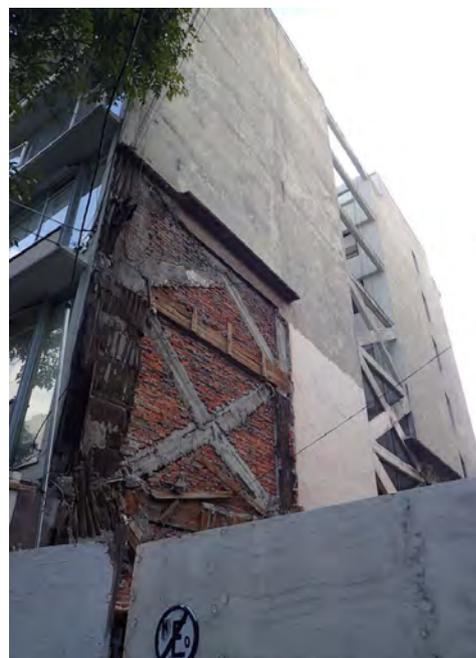
Este tipo de refuerzo también se encuentra para solidarizar dos partes del mismo edificio que pueden presentar un riesgo de torsión (Figura 7-12). Los edificios que disponían de este tipo de refuerzo no presentaban desórdenes visibles, otros solamente caídas eventuales de ladrillos.

Figura 7 11 – Contravientos en muros de mampostería

Figura 7 12 – Contravientos sobre un muro de mampostería y entre dos edificios

La presencia de diagonales en "X" o de contravientos en «V» regularmente ha sido comprobada sobre las fachadas de edificios de tipo columnas-vigas en concreto armado y mampostería (Figura 7-11 y Figura 7-12). Es a veces difícil de detectar si estos refuerzos han sido realizados en el momento de la construcción o bien posteriormente.

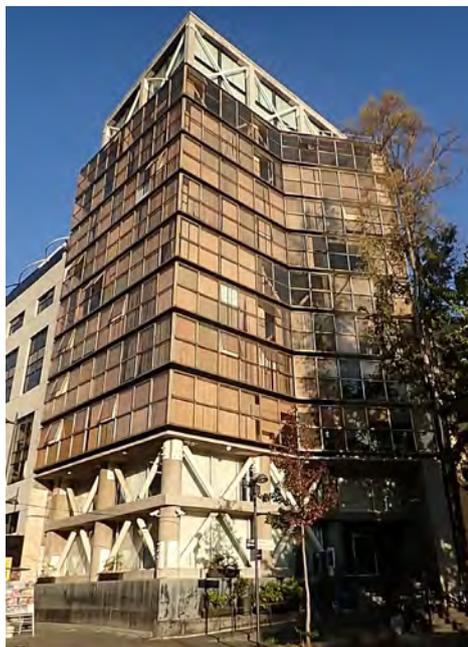
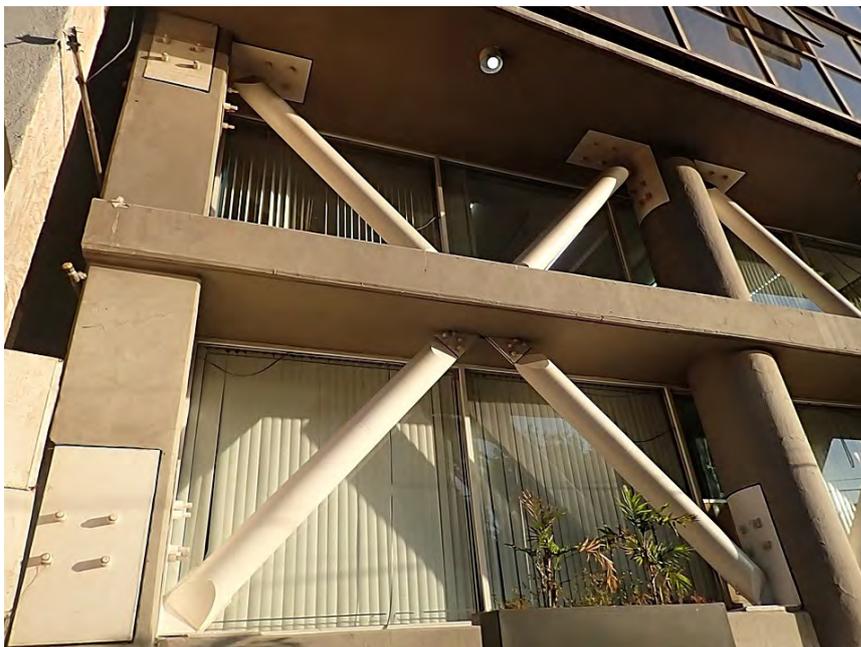
Figura 7-13 – Reforzamiento en cruz – Vista en conjunto

Figura 7-14 – Detalle del reforzamiento en cruz en la planta baja

La Figura 7-13 presenta un edificio de 10 pisos en concreto situado en la condesa Roma (una de las condesas más impactadas). Su fortalecimiento está constituido por cruces en "X" sobre el conjunto de la obra. Éstas están dispuestas por fuera, pero igual dentro del edificio. Este edificio no presentaba desórdenes visibles en respuesta al sismo del 19 de septiembre de 2017.

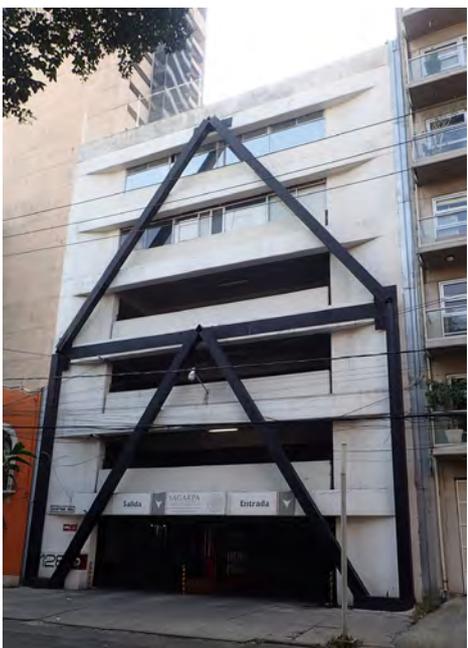
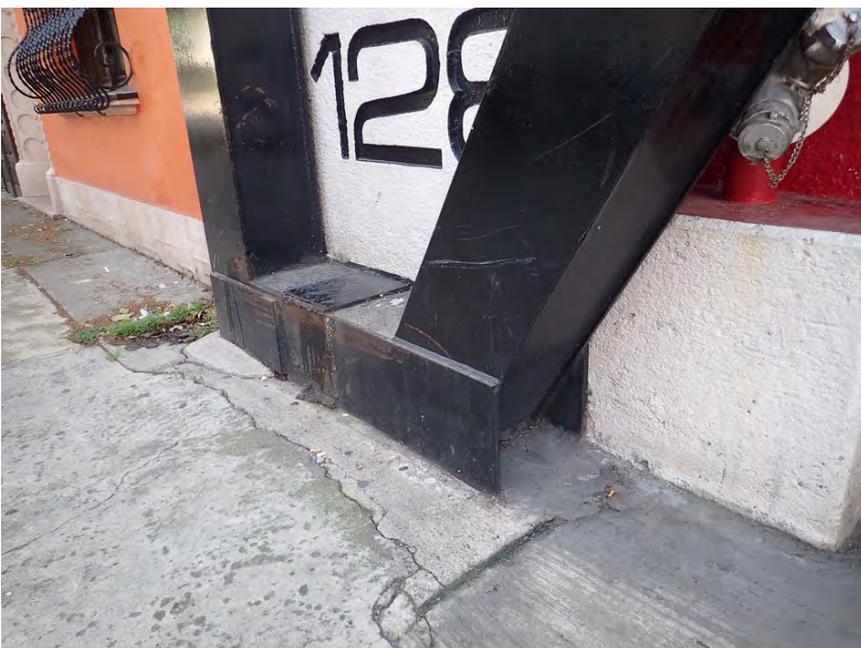
Figura 7-15 - Contraviento en fachada: vista de conjunto

Figura 7-16 - Detalle del reforzamiento en pie

La Figura 7-15 y la Figura 7-16 muestran el reforzamiento por perfiles metálicos en la fachada de un edificio de 6 pisos del Ministerio de la Agricultura. Más allá del crecimiento de capacidad del edificio, este reforzamiento también tiene para consecuencia de limitar los desplazamientos laterales y los posibles riesgos de choque. Este edificio no presentaba desórdenes visibles en respuesta al sismo del 19 de septiembre de 2017.

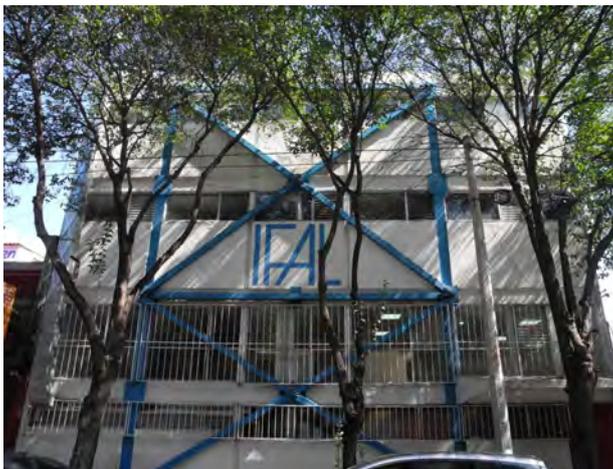
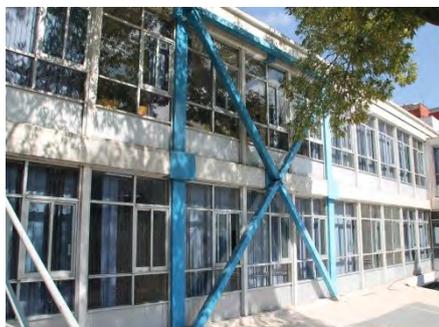
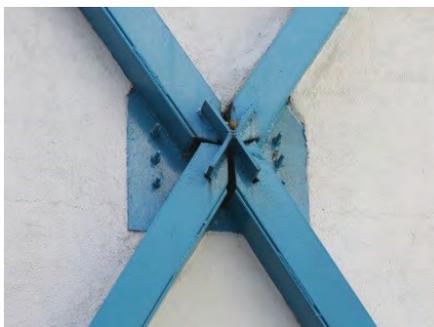
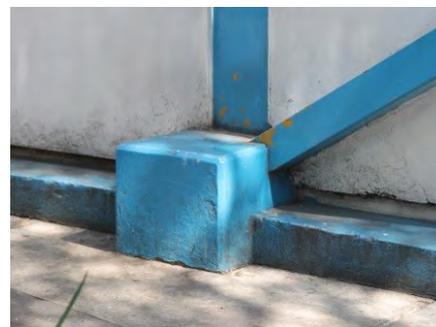
Figura 7 17 - Reforzamiento sobre fachada

Figura 7 18 – Detalle del reforzamiento

Las Figuras 7-17 a 7-19 muestran el reforzamiento realizado en 1990 del Instituto de América Latina (IFAL), compuesto de varios edificios de 2 y 3 pisos.

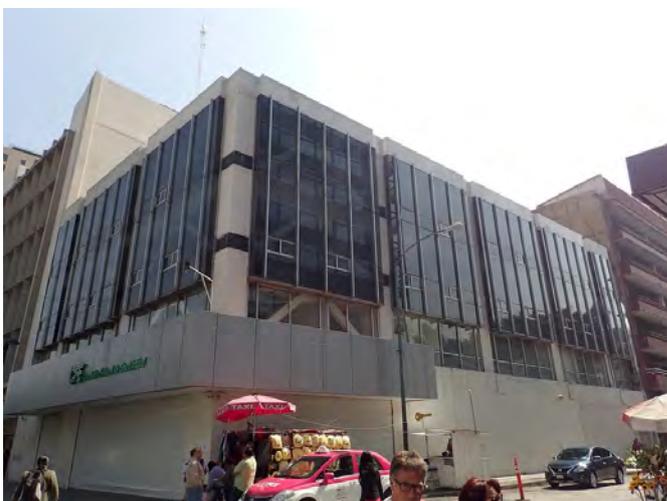
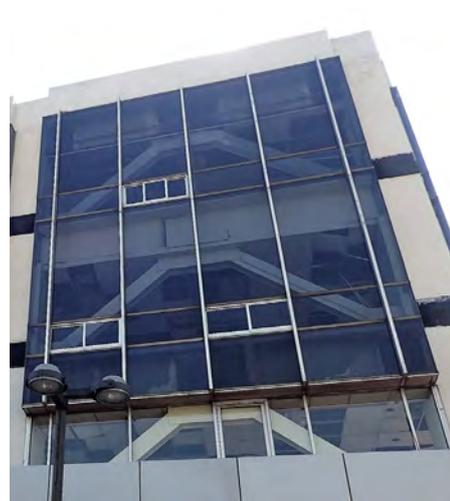
Las Figuras 7-20 y 7-21 muestran un edificio de 3 pisos de los que el reforzamiento está dispuesto en su ángulo. Esta disposición pretende ciertamente limitar la problemática vinculada a la torsión. Se puede observar a través de las ventanas la caída de numerosos elementos de falso techo, traduciendo movimientos importantes en el momento del sismo del 19 de septiembre de 2017. Este edificio no presenta desórdenes estructurales visibles.

Figura 7 20 - Reforzamiento metálico en el ángulo del edificio

Figura 7 21 - Reforzamiento metálico-detalle

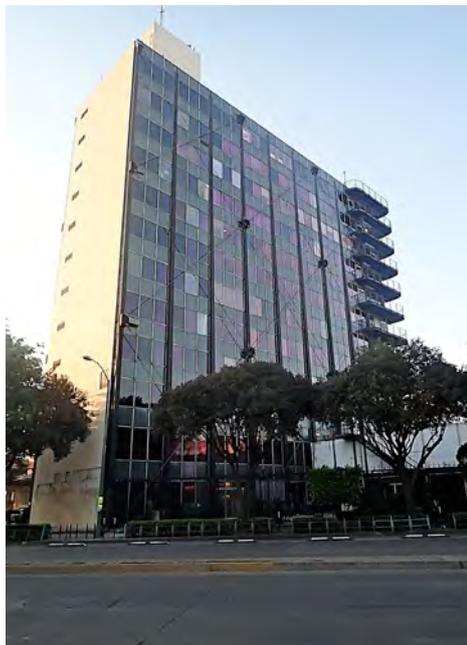
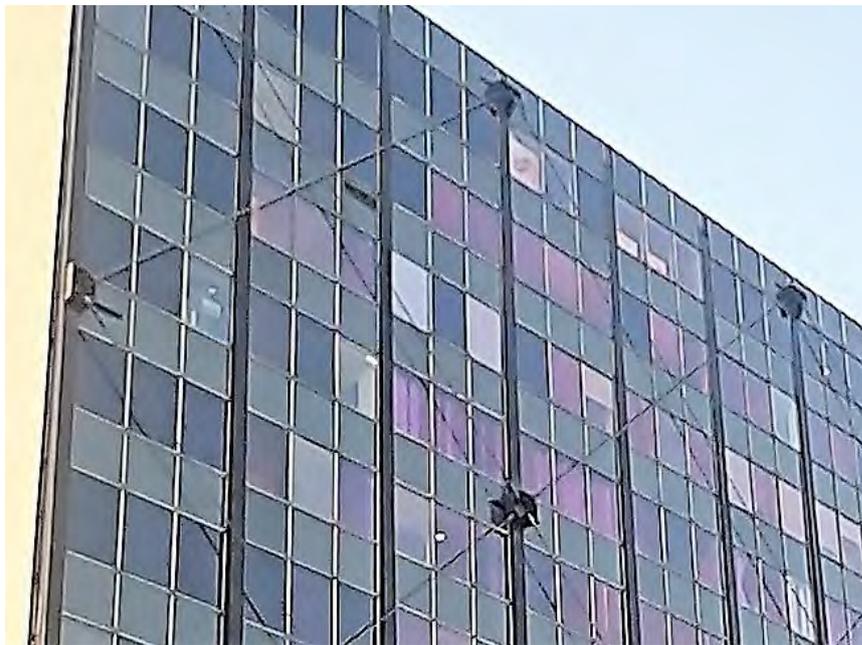
Figura 7 22 - Contravientos por tirantes metálicos

Figura 7 23 - Detalles de los tirantes metálicos

Las Figuras 7-22 y 7-23 muestran el reforzamiento de un edificio cuyo contraviento ha sido realizado por la utilización de tirantes metálicos anclados todos 4 niveles sobre la estructura. Este edificio no presentaba desórdenes visibles.

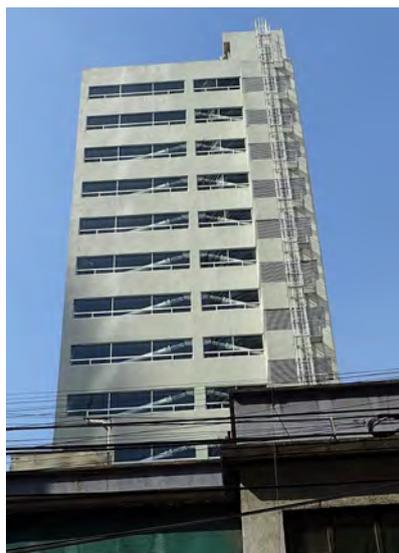
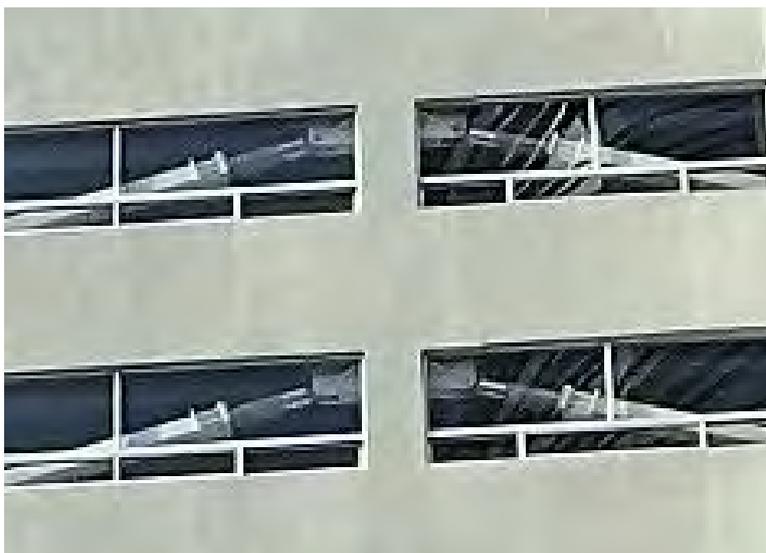
Figura 7 24 - Sistemas disipadores instalados en cada nivel

Figura 7 25 - Sistema disipador : detalle de los amortiguadores

Las Figuras 7-24 y 7-25 muestran un reforzamiento en diagonal de tipo visco elástico.

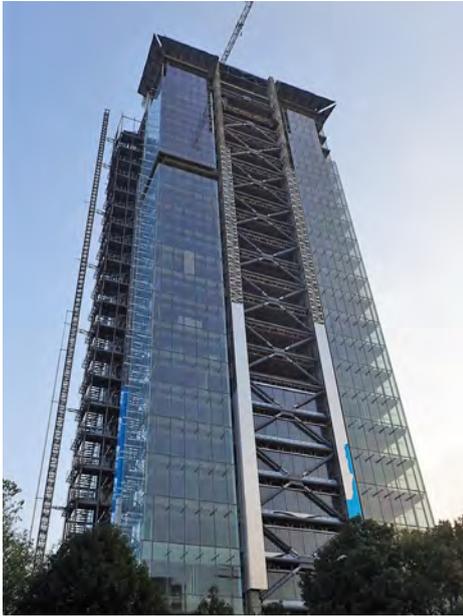
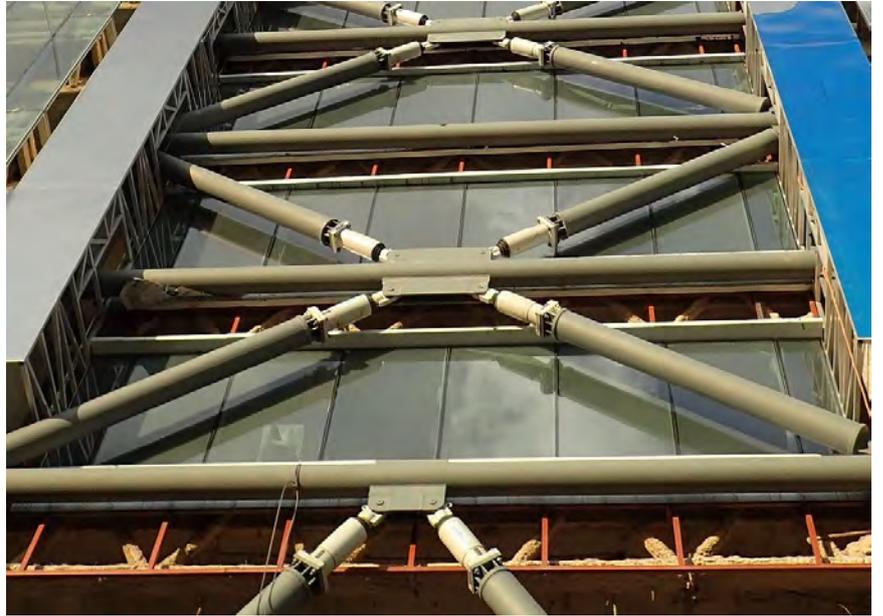
Figura 7 26 - Reforzamiento en toda la altura

Figura 7 27 - Detalles de los amortiguadores diagonales y los castillos horizontales

La Figura 7-23 y la Figura 7-24 muestran el reforzamiento del edificio del Ministerio de la Economía, construido en 1975, y que se está reforzando después de dos años. Un conjunto de castillos horizontales y de disipadores diagonales ha sido dispuesto sobre toda la altura de la obra. Estos elementos traídos de nuevo se apoyan en la estructura en concreto armado de origen. Ningún daño visible ha sido constatado sobre este edificio.

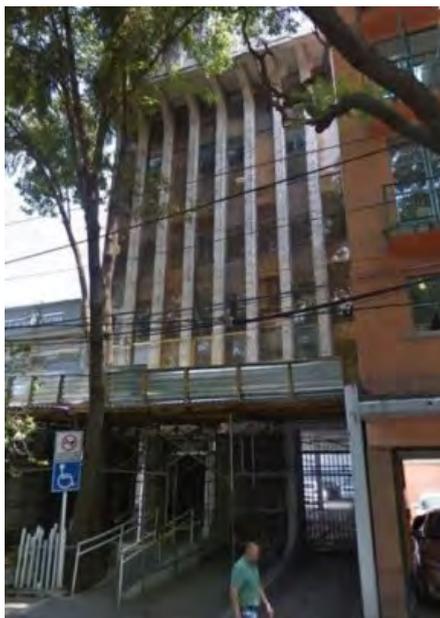
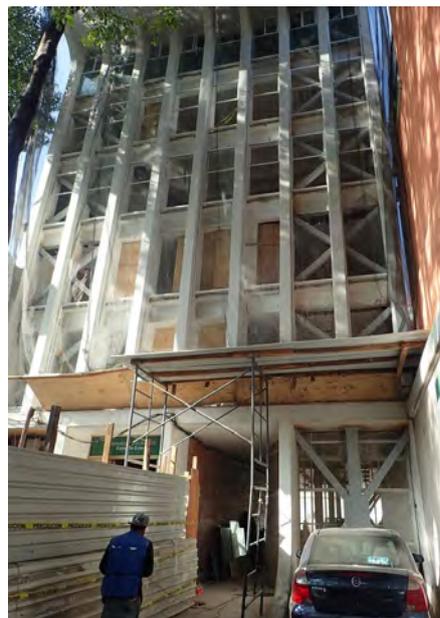
Figura 7 28 - Antes del reforzamiento

Figura 7 29 - Trabajo de reforzamiento en curso

Este edificio que protege un centro médico privado, contiene una estructura de tipo columnas-vigas en concreto armado, con un piso bajo relativamente claro (Figura (7-28)). El reforzamiento por cruces en "X" ha sido aplicado por fuera y dentro del edificio (Figura 7-29), con el fin de asegurar la estabilidad a todos los niveles.

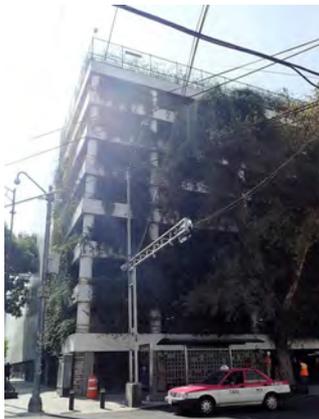
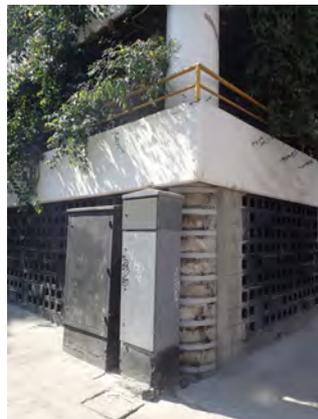
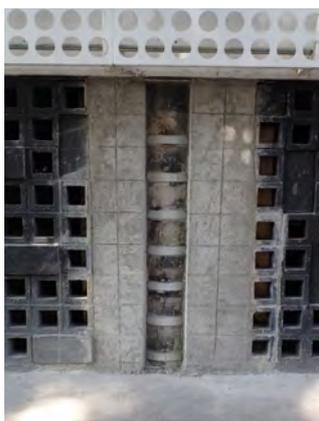
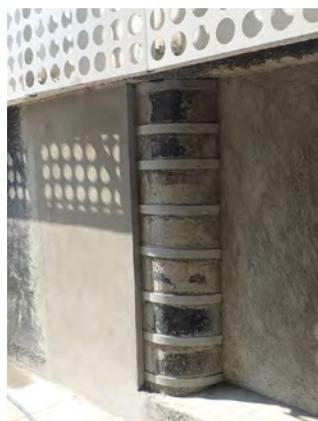
Se puede destacar que este edificio no parece haber sufrido daños importantes en respuesta al sismo del 19 de septiembre de 2017 (no reforzado en este período), al mismo tiempo que su altura (8 pisos) y su diseño(concepción) con masas importantes de suelo podían ser desfavorables.

Figura 7 30 - Estacionamiento-
San Luis Potosi – 8 niveles

Figura 7 31 - Columna de ángulo
reforzada y contra columna

Figura 7 32 - Columna reforzada
en PB y columnas adicionales

Figura 7 33 - Reforzamiento de
una columna

Un solo ejemplo de esta naturaleza ha sido observado. Esta técnica pretende reforzar las columnas de la planta baja de un parque de estacionamiento de 8 pisos (Figura 7-30). Encerclados metálicos han sido dispuestos para reforzar estas columnas y aumentar su resistencia frente de las solicitaciones de compresión y esfuerzos cortantes. Resina (e.g. epoxydique) también ha sido utilizada para inyectar la fisura existente en las columnas. Las columnas reforzadas son asociadas a las columnas (Figura 7-31) o a los muros complementarios (Figura 7-33), que para algunos estaban ya presentes antes del sismo de 2017 (visibles sobre fotos de 2008).

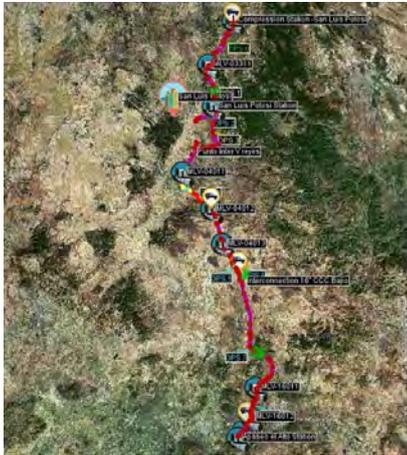
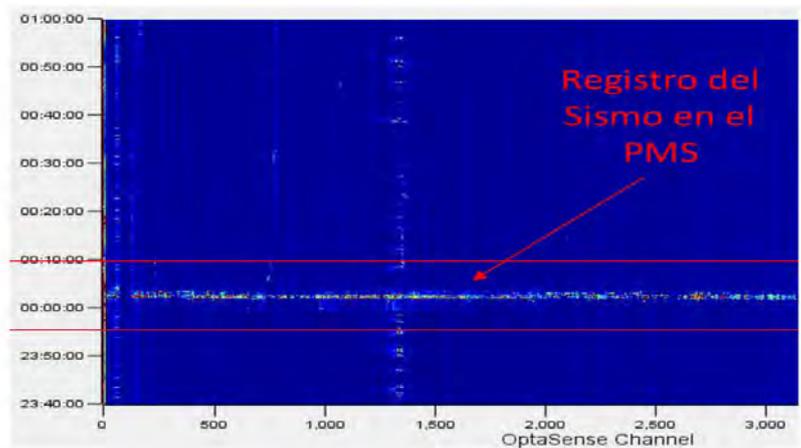
Figura 8.3 – Canalización de transporte de gas equipada de una fibra óptica

La canalización de transporte de gas natural “Los Ramones” situada en el Noroeste de México” es instrumentada con una fibra óptica enterrada a lo largo de la canalización principalmente para la detección de terceros (una sola fibra óptica enterrada al lado de la tubería). En el momento del sismo del 7 de septiembre, este sistema registró sin embargo los movimientos sísmicos.

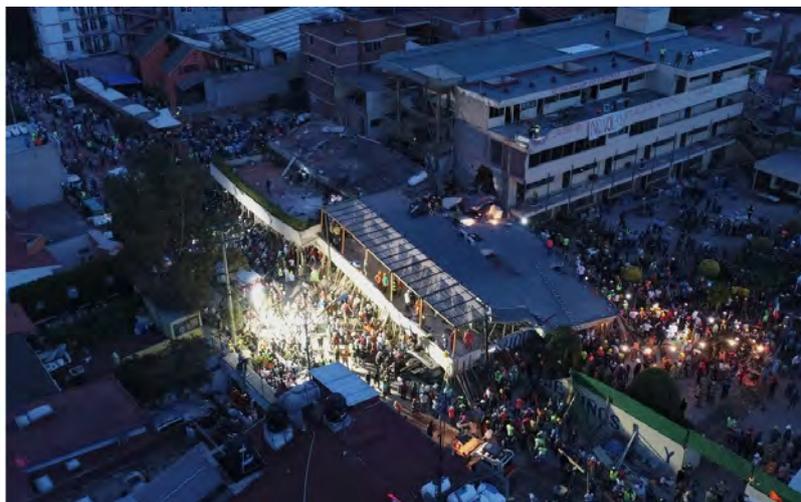
Se pueden recordar los hechos. El martes 19 de septiembre 2017 a las 11 h, como todos los 19 de septiembre desde 1985, el simulacro tiene lugar en la escuela Enrique Rebsamen. El ejercicio se desarrolla normalmente pero a las 13h14 aparece un “verdadero” sismo y los padres quedan pasmados cuando se derrumba totalmente el edificio. Como pasa a menudo en nuestra época hyper-moderna, la gente filma con móviles y las imágenes aparecen en las redes sociales. Mucha gente acude a ayudar durante varios días en un contexto terrible, las fotos lo atestiguan, pero lamentablemente 19 niños de 6 a 13 años y 7 mayores fallecerán en este desastre.

Figura 14-10 – Operación de socorro en la escuela Enrique Rebsamen (©AFP / Mario Vazquez)

Es evidente que hubo errores, fallos, descuidos de la parte de los constructores pero con un colapso tan total, es evidente que a este edificio le fallaba un mínimo de elementos de estabilidad con respecto a los refuerzos horizontales. Más allá de las responsabilidades jurídicas, la enseñanza que podríamos recordar se destina más a todos los arquitectos. Etimológicamente, el arquitecto es el “archos-tectos”, el jefe de los constructores (como el arcángel es el jefe de los ángeles y el arzobispo el jefe de los obispos). Es entonces su responsabilidad, a la vez terrible y magnífica, de pensar los proyectos para que los edificios resistan a esfuerzos horizontales y prever unos elementos de estabilidad necesarios para que no se derrumben como un castillo de arena.

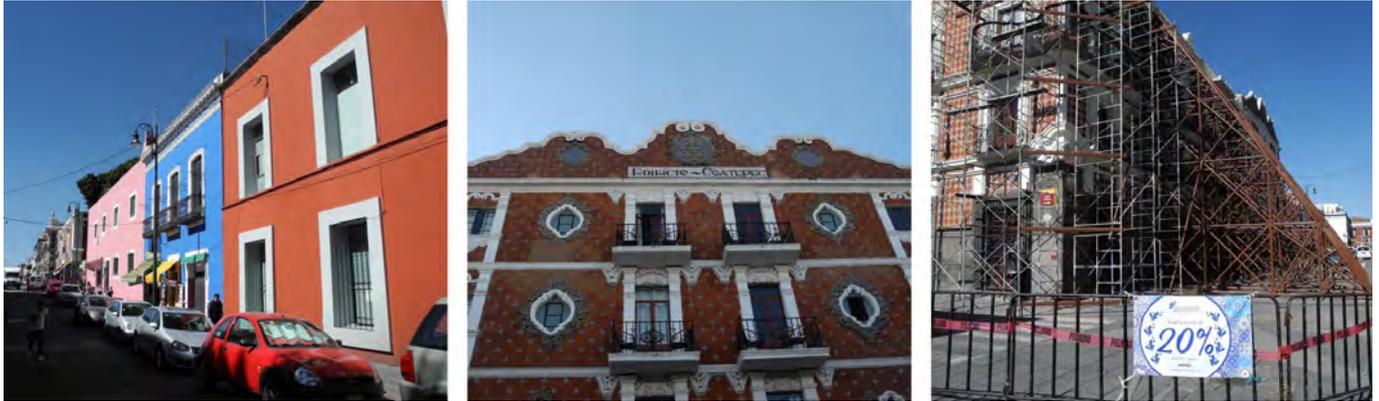
Después de este sismo se inició una importante obra de reparación y reforzamiento preventivo de los edificios y la misión pudo constatar su efectos benéficos. Durante nuestra visita del 13 de noviembre 2017, constatamos que la mayoría de los edificios estaba intacta. Es cierto que algunos inmuebles estaban con puntales o refuerzos en los campanarios de las iglesias, pero ningún edificio había sufrido un colapso, ni siquiera parcialmente.

Figura 15-3 – Vistas del centro de Puebla.

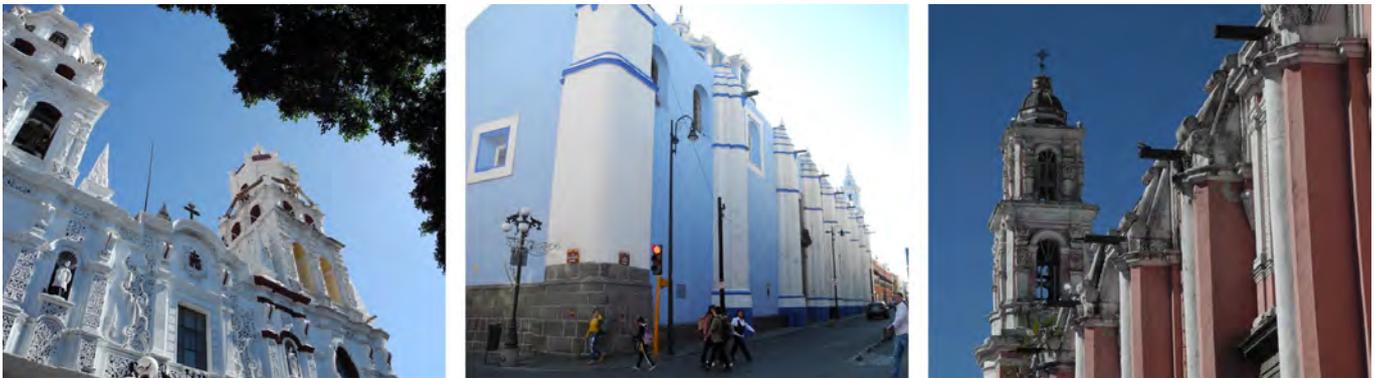
Figura 15-4 – Puebla, vistas de algunas iglesias con desordenes menores.

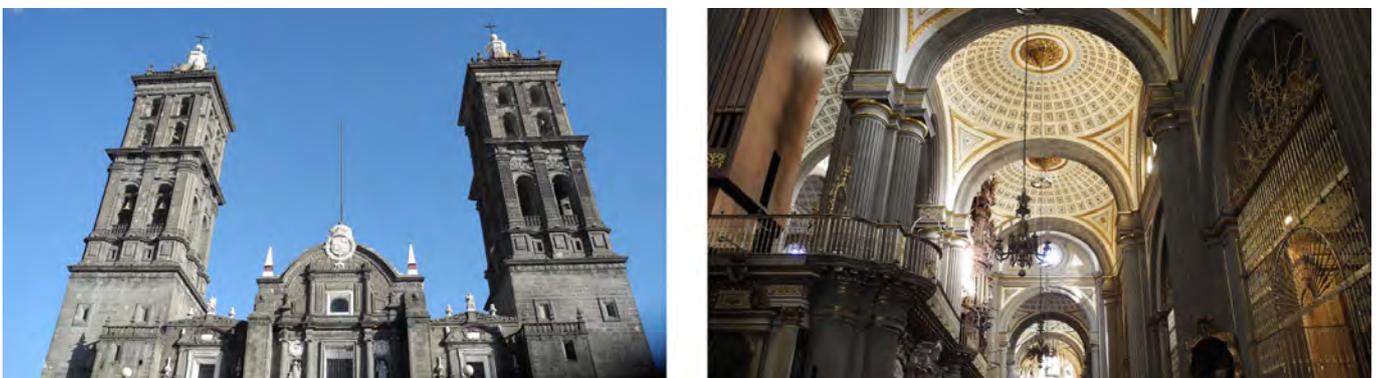
Figura 15-5 – La Catedral de Puebla reforzada después del sismo de 1999 en un estado impecable.

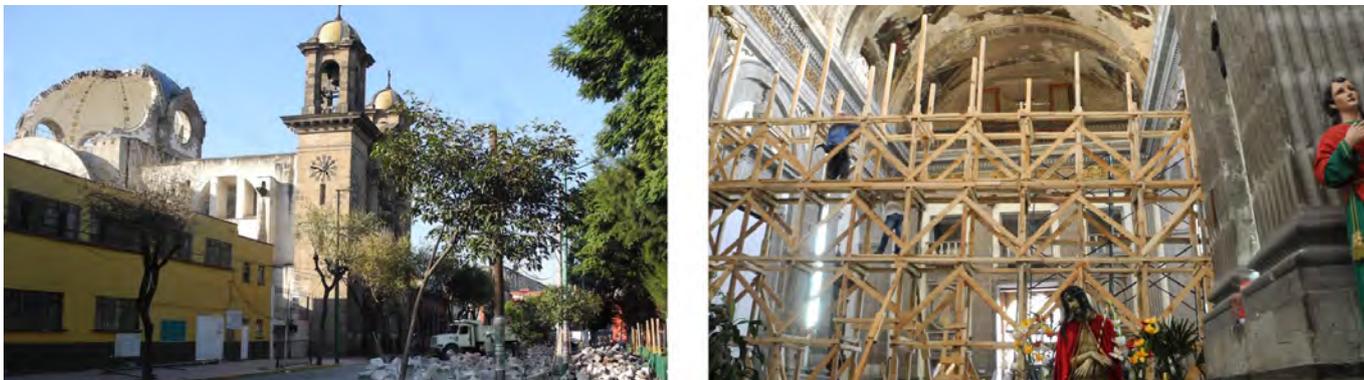
En México, constatamos que algunos monumentos estaban muy dañados y que había trabajos de desmonte y de reforzamientos en curso. En particular, la mitad de la cúpula de Nuestra Señora de los Ángeles estaba colapsada y en la Iglesia de Nuestra Señora de Loreto se estaban poniendo reforzos. Sin embargo la gran mayoría de los edificios antiguos estaban abiertos al público.

Figura 15-6 – México, cúpula colapsada de Nuestra Señora de los Ángeles, reforzamiento en Nuestra Señora de Loreto.

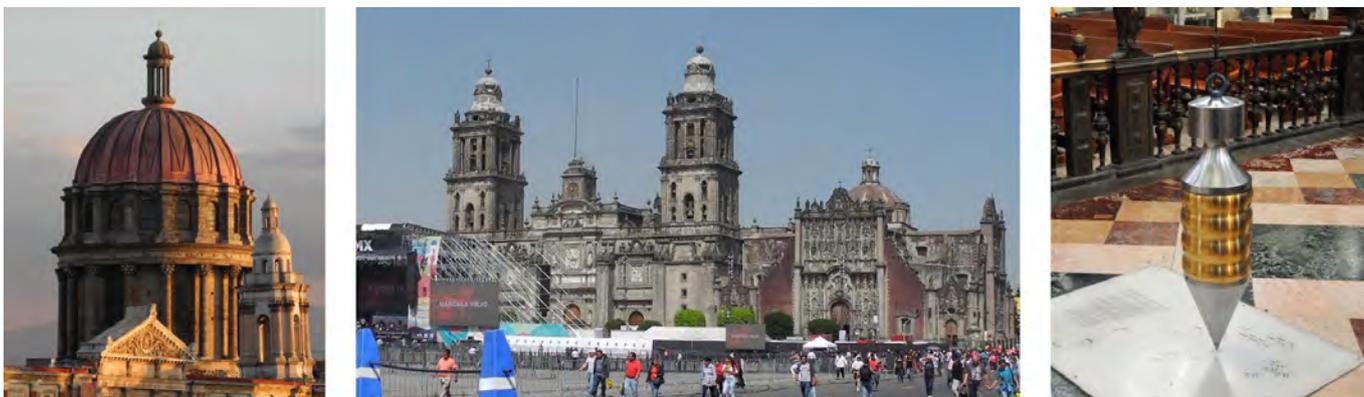
No obstante, mirando los monumentos en detalle, se podían ver inclinaciones increíbles en todos los sentidos. Pero en México, se puede estimar que esa situación es “normal”, el suelo se aprieta de modo regular y heterogéneo, la verticalidad de los edificios es a veces fluctuante, y a menudo inversamente proporcional a la fecha de su construcción.

La dinámica de un sismo puede a veces amplificar el fenómeno pero fundamentalmente es la estática, es decir las fuerzas variando infinitamente lentamente, la que puede explicar el carácter “inclinado” de muchos edificios. Un ejemplo bonito del carácter cambiante de México se encuentra en la Catedral en donde un péndulo muestra en permanencia la variación de los desplazamientos de la nave, casi un sismómetro permanente. De este modo, en México estamos acostumbrados al movimiento que hace la vida de los edificios.

Figura 15-7 – México, inclinaciones variadas, la Catedral y su péndulo.

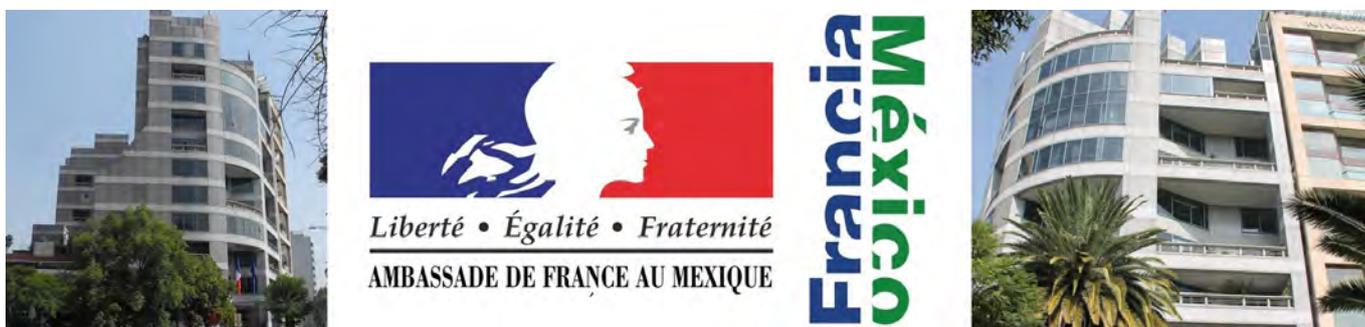
La Embajada y el Consulado están situados en un edificio construido entre 1992 y 1996 por el arquitecto francés Bernard Kohn. Es un conjunto bastante complejo de una superficie de 16 850 km² que tiene 13 niveles con un aparcamiento subterráneo con una capacidad de 110 plazas.. Desde el punto de vista estructural el edificio resistió bien el terremoto. Los únicos daños observados fueron una pared “golpeada” en una sala de reunión en un piso, algunas grietas entre las juntas de la estructura de hormigón y la pared de ladrillos, y algunos agujeros en la fachada. Daños menores y perfectamente “normales” después de tal seísmo.

Figura 16-1 – La Embajada de Francia en México
