REPORTE

de la misión de evaluación post sismo sobre el sismo
de México del 19 de septiembre de 2017

Marzo 2018

Association Française du Génie Parasismique
French Association for Earthquake Engineering

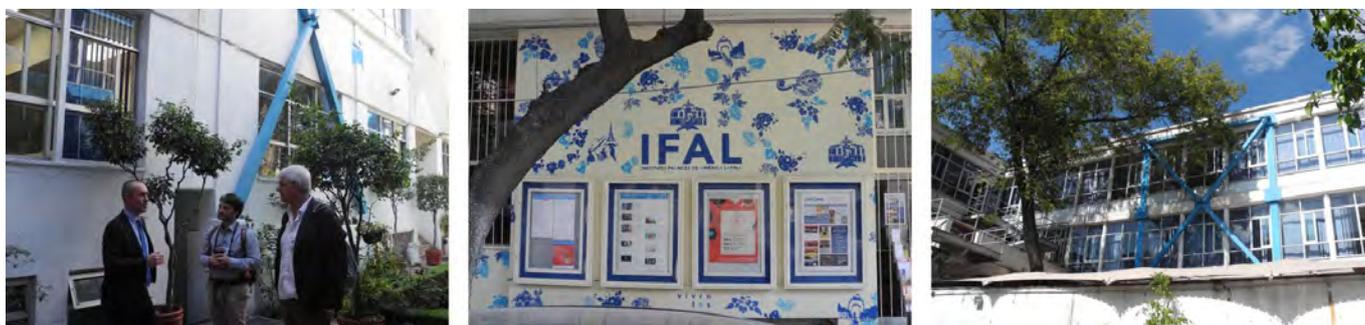
Se puede confirmar que esta rigidización funcionó bien durante el terremoto de 2017, ya que solo se observan grietas menores en el edificio, entre el hormigón y los ladrillos. En este caso, la rigidización ofrece una ventaja doble: por un lado, permite reforzar la estabilidad a esfuerzos horizontales (que era precaria en la primera obra, aunque el edificio soportara el seísmo de 1985). Por otro lado, modifica notablemente el periodo propio del edificio, este periodo desplaza su posición en el espectro de diseño. En este caso particular, es muy favorable en cuanto a los esfuerzos (este punto depende de la naturaleza del suelo).

Figura 16-2 – El Instituto Francés de América Latina (IFAL) en México.

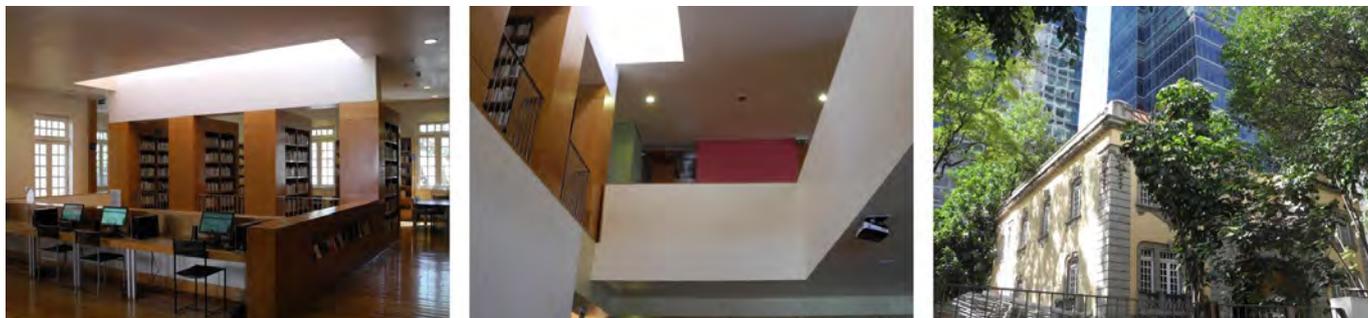
La Casa de Francia es la antigua Embajada de Francia. Es uno de los últimos inmuebles del siglo XIX en el sector y queda rodeado de inmuebles de gran altura. En 1998, fue transformado en Centro Cultural por el arquitecto francés Bernard Desmoulin. Esta transformación sutil resulto en un edificio elegante y valorado para representar a Francia en México. En una entrevista en 2015, Bernard Desmoulin se lamentaba de que “La belleza ha desaparecido del discurso de los arquitectos. Está prohibida desde el siglo XVII y se fue para estar ausente hasta el siglo XXI”. No es el caso de la casa de Francia en México. Pero esta elegancia no se consiguió obviando el riesgo sísmico. De hecho, el edificio se encontraba en un estado impecable cuando lo visitamos. A penas un rasguño sobre una piedra del suelo de la entrada, causada por un choque entre el edificio principal y las escaleras exteriores.

Figura 16-3 – La Casa de Francia en México.
