# Vulnérabilité sismique des Monuments Historiques en Italie

Volume I : Retour d'expérience, Sismicité de l'Italie,

Voyage d'étude, juillet — août 2013 Organisé par Dynamique Concept

Voyage d'étude, juillet – août 2013

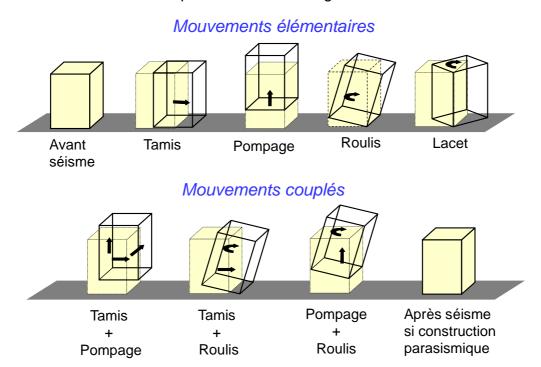
Fig. VII-1.1 Mouvements décomposés et couplés pendant le séisme

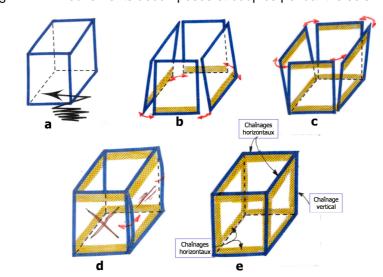
Fig. VII-1.2 Le bon comportement d'un bâtiment sous l'action sismique dépend de la qualité des liaisons suivant les trois directions et autour des ouvertures : (a) l'action sismique arrive sous le bâtiment, (b) en cas de manque de liaisons (chaînages) horizontales en pied du bâtiment il aur la tendance de s'ouvrir, (c) l'action sismique arrive au sommet du bâtiment qui nécessite aussi un chaînage périmétrique de « fermeture », (d) les chainages verticaux seront mis en place pour permettre un fonctionnement en « panneaux », (e) finalement les chainages suivant les 3 directions assurent un fonctionnement global du bâtiment.

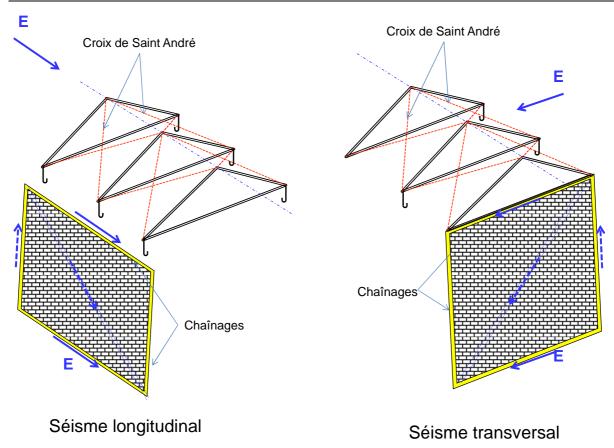
Fig. VII-1.3 Transmission de l'action sismique en cas de présence des croix de Saint André en torture pour former un diaphragme rigide et indéformable en plan

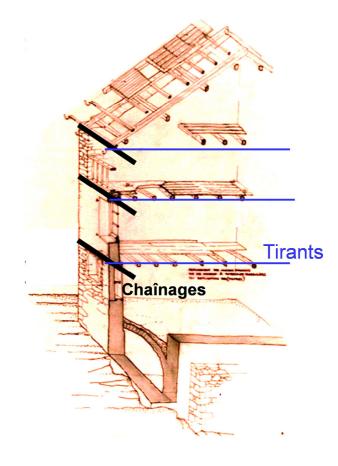
Fig. VII-1.4 Dans le cas du plancher disposé parallèlement à la façade pour assurer la stabilité au séisme du bâtiment il faut prévoir des chainages suivant les deux directions horizontales et à chaque niveau

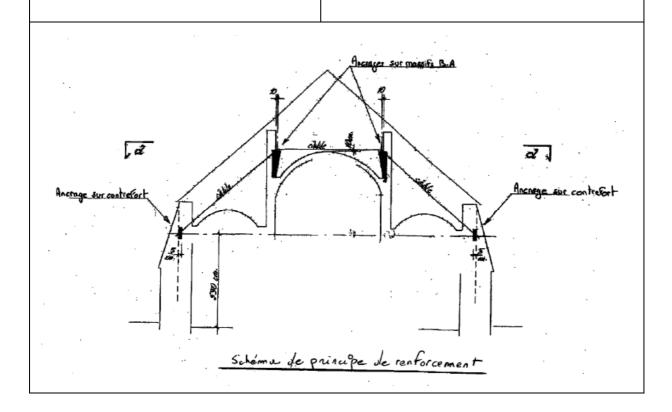
#### VIII.3.2 Eglise Saint Martin, Batilly-en-Gâtinais (45)

Construite au XIII siècle, l'église Saint Martin est menacée par un phénomène de poussées de voûtes provocant un écartement des murs de contrefort et mettant en péril la stabilité du monument.
