Vulnérabilité sismique des Monuments Historiques en Italie

Volume II : Emilia-Romagna, Assisi

Voyage d'étude, juillet – août 2013

Organisé par Dynamique Concept

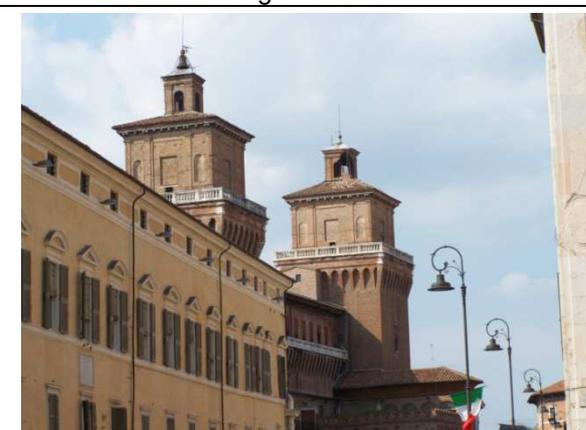
Fig. 2.3.2-4

Au château Estense, le symbole de Ferrara, les petites tours des lions ont été endommagées. On a déploré aussi des dégâts dans un commerce du Château. Très vite au mois de mai 2012, la province a alloué 250 000 € pour sécuriser les tourelles. Lors de notre visite en juillet 2013 les tourelles étaient en cours de réparation, une ossature métallique sera mise en place (fig. 2.3.2-4, -8) à l'intérieur pour conforter la construction.

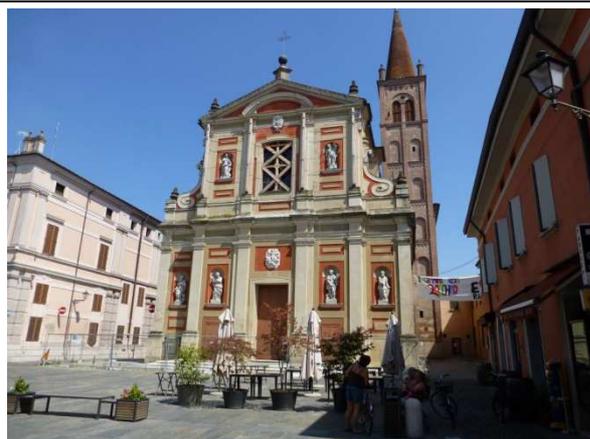
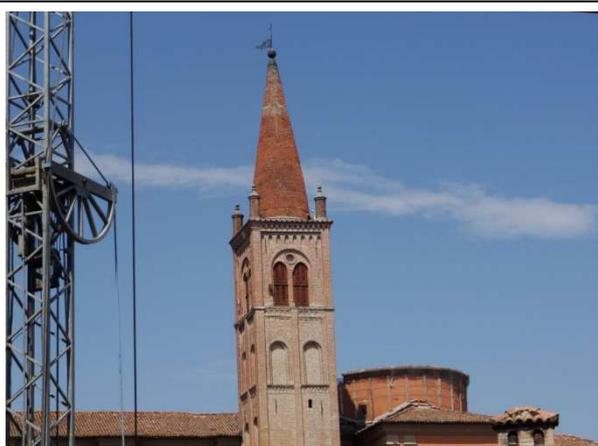
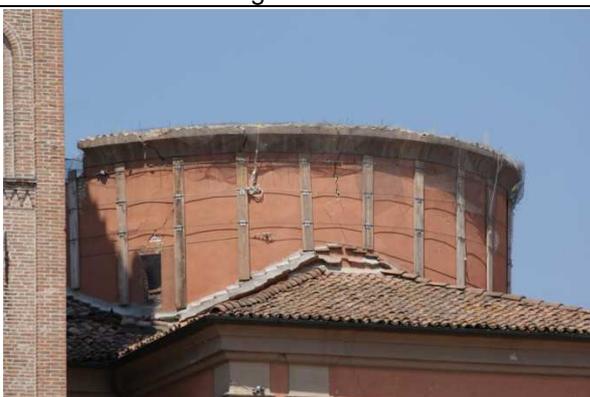
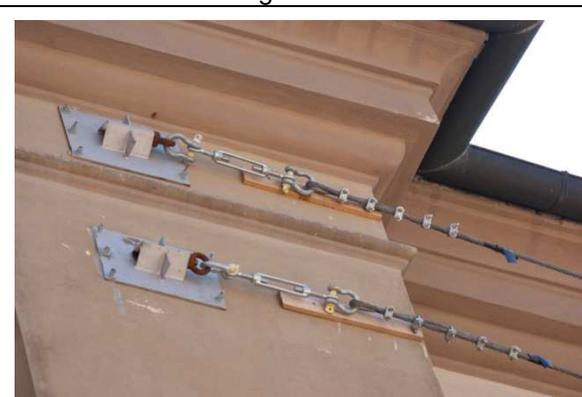
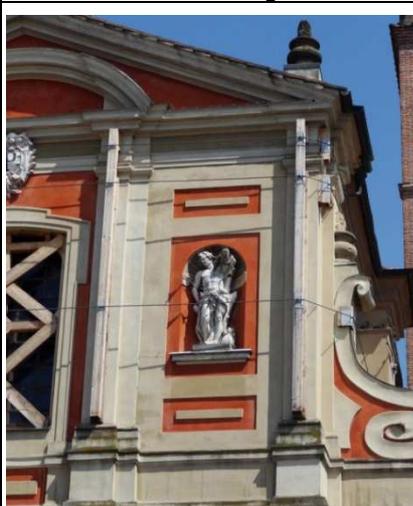
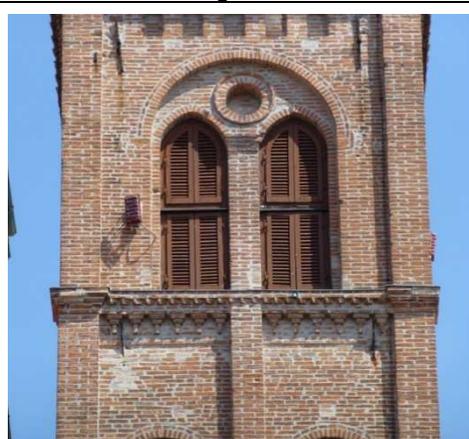
Le deuxième séisme du 29 mai, a provoqué l'effondrement de la coupole de la Collégiale Santa Maria Maggiore à l'intérieur du bâtiment. On déplora également le détachement de la façade principale des parois latérales, même l'abside (qui est la partie la plus ancienne) est détachée du corps principal. Le campanile a été fissuré au niveau de la partie supérieure de la flèche et a été rapidement sécurisé.

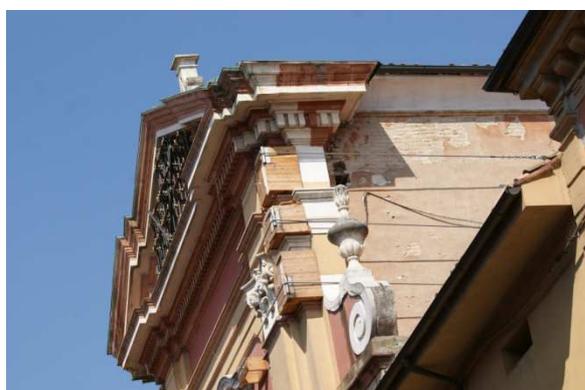
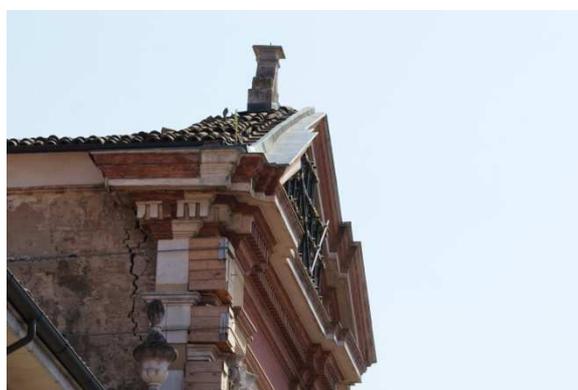
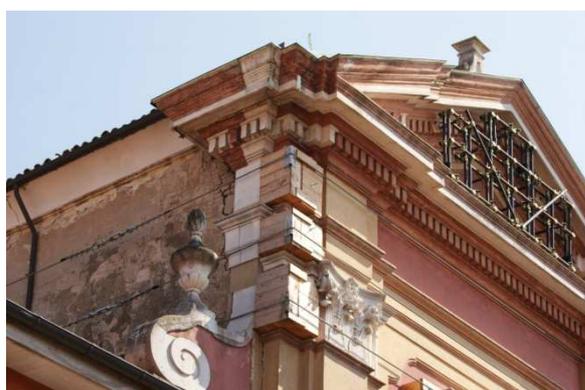
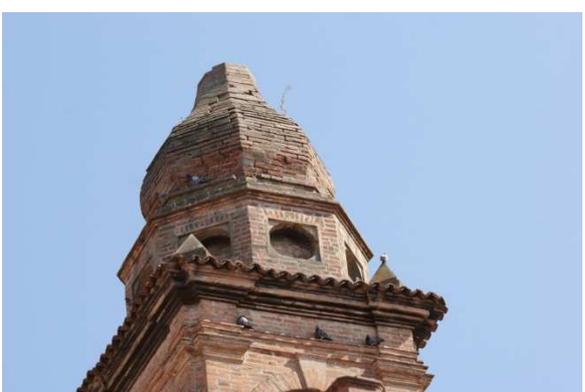
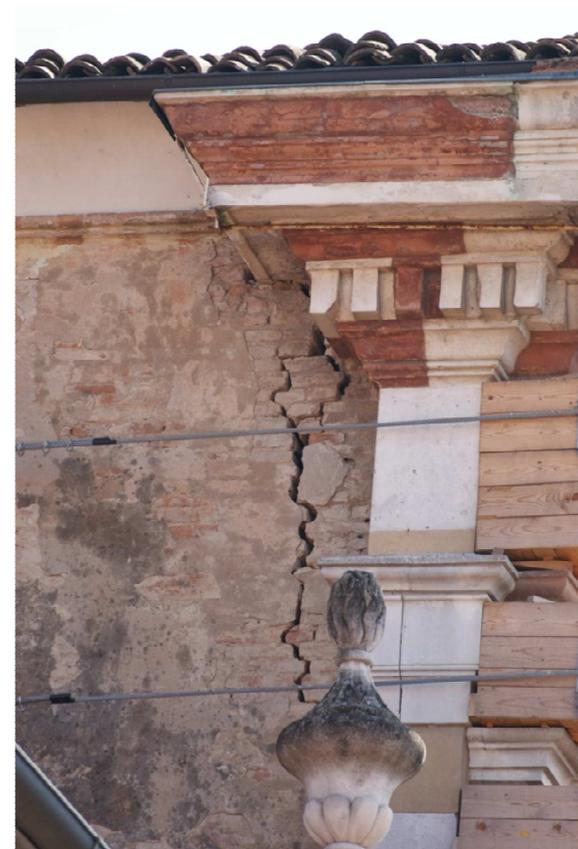
Chute du haut du clocher – fronton en péril, cerclé

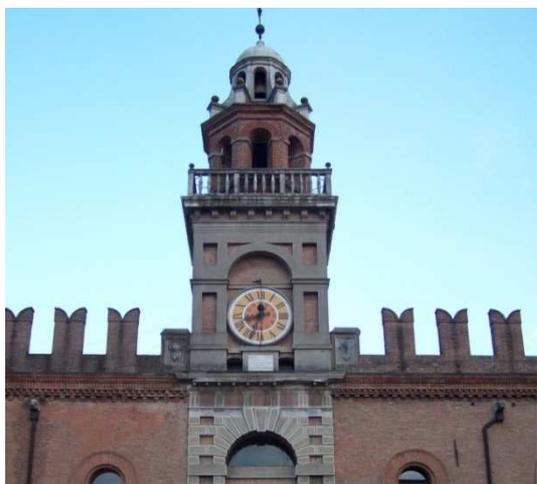
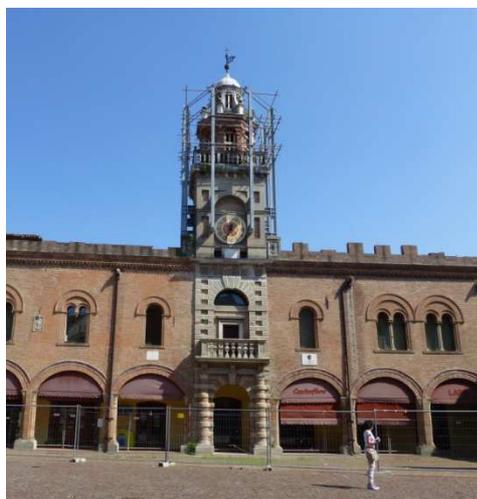
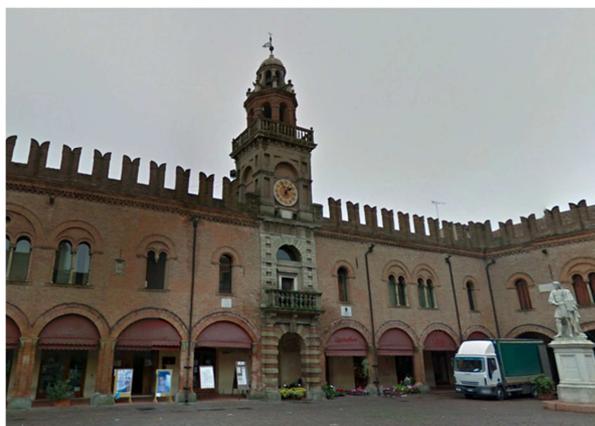
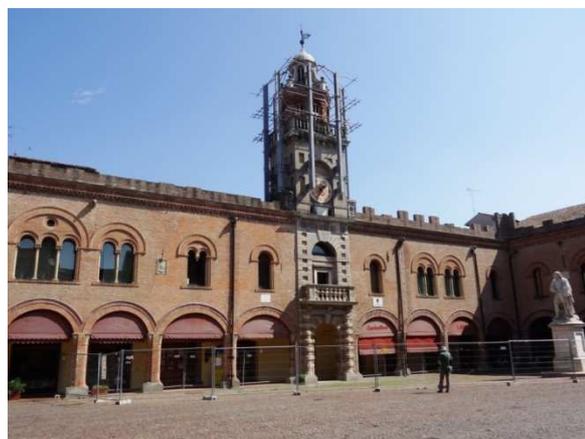
Chute des créneaux sauf aux angles. Mise en sécurité de l'ensemble du Clocher
L'estimation générale des dégâts pour l'Hôtel de Ville s'élève à 3 200 000,00 Euros
et le montant du plan s'élève à 1 850.000,00 Euros.

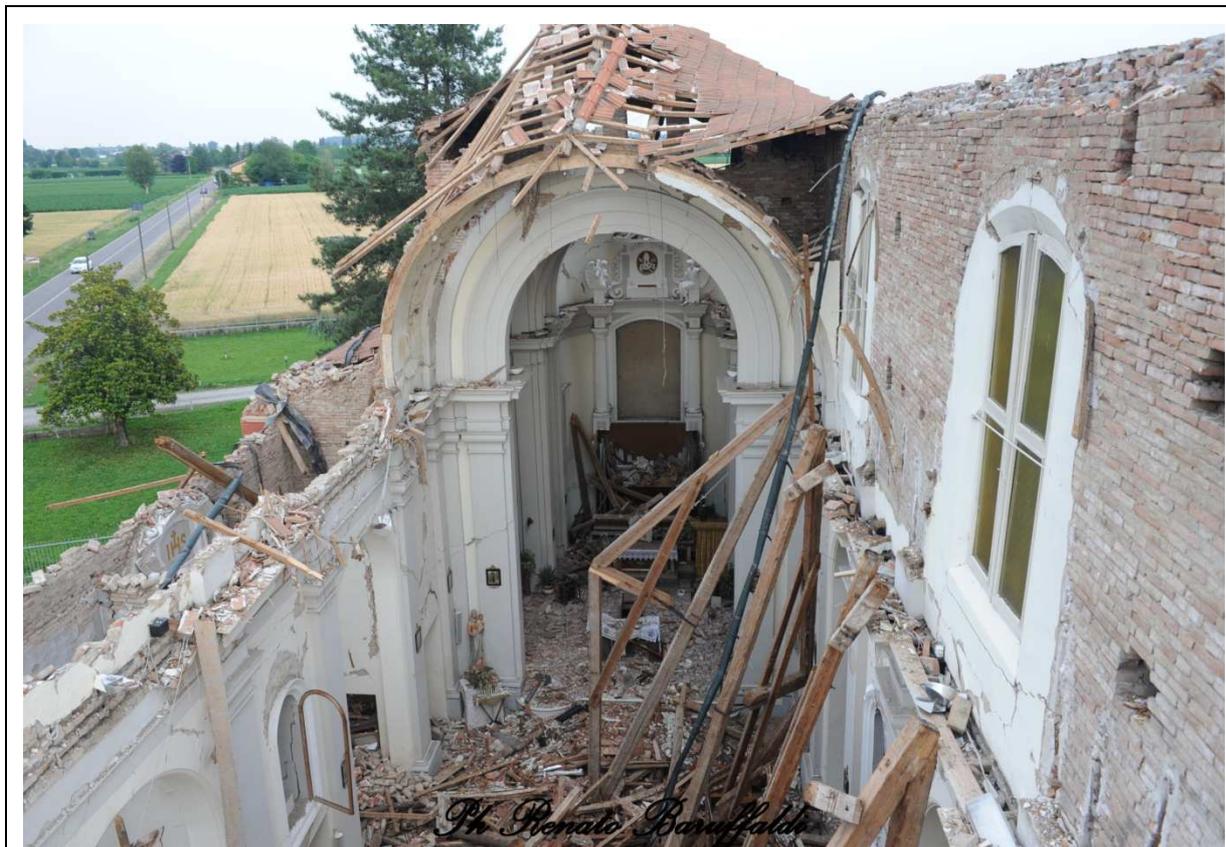
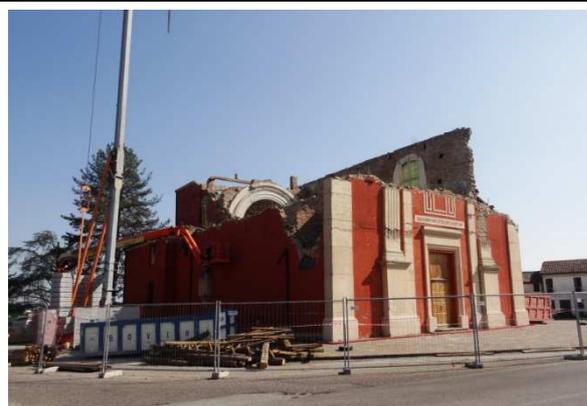
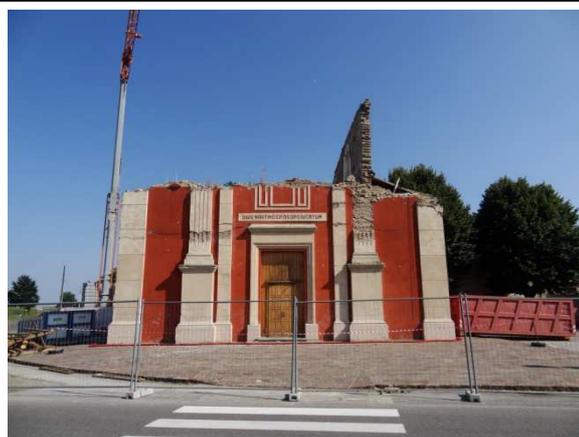
L'église de San Martino di Tours s'est effondrée, quant au campanile qui a été gravement fissuré, a dû être démolie.

Il a été prévu un montant de 10 millions d'euros pour la reconstruction de l'église.

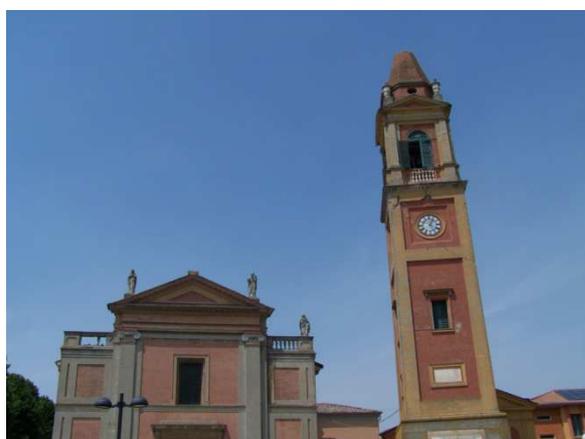
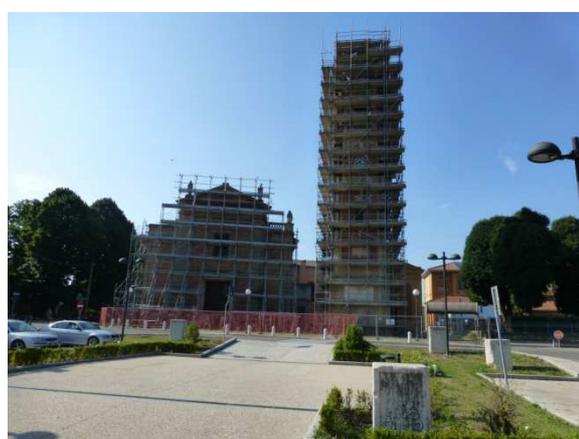
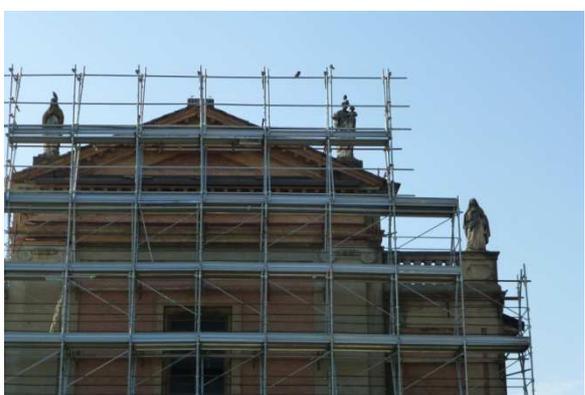
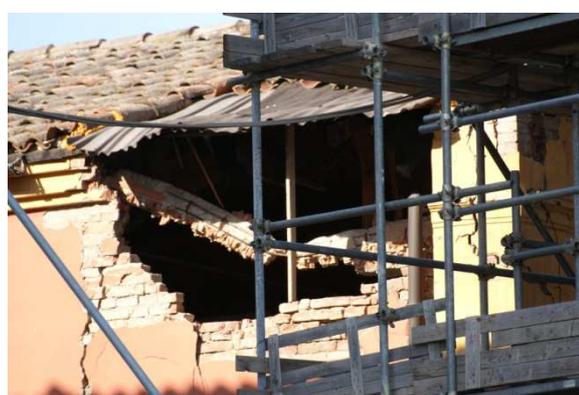
L'église paroissiale de Sant-Agostino, dont les origines remontent au XVI^e siècle et qui fut presque entièrement reconstruite en 1763, est traversée à l'intérieur par des fissures sur la voûte de l'abside centrale et sur les chapelles latérales. Une des statues de la façade s'est détachée et s'est écrasée sur le toit.

La Direction régionale a prévu dans une première phase, l'utilisation d'une machine robotisée qui, partant de la base du campanile est montée vers le sommet, en injectant un jet de mortier renforcé de fibres dans les fissures de la tour et également dans les parties séparées par le tremblement de terre afin de rigidifier la maçonnerie. Après cette première intervention réalisée par une société privée hautement spécialisés, une seconde phase de travaux a été effectuée par le Noyau des Opérations Provisoires des pompiers, et qui ont permis de réaliser un cerclage du campanile afin d'assurer la consolidation du beffroi.

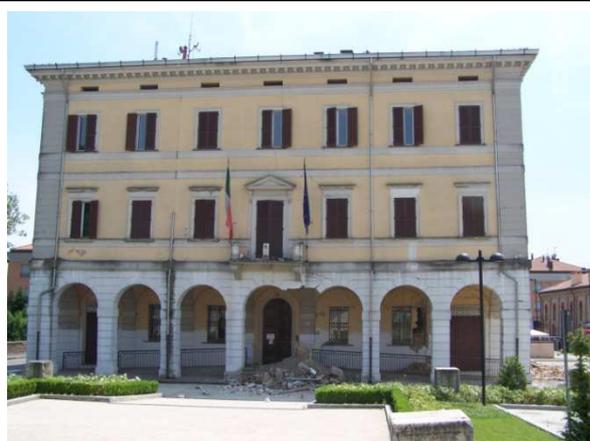
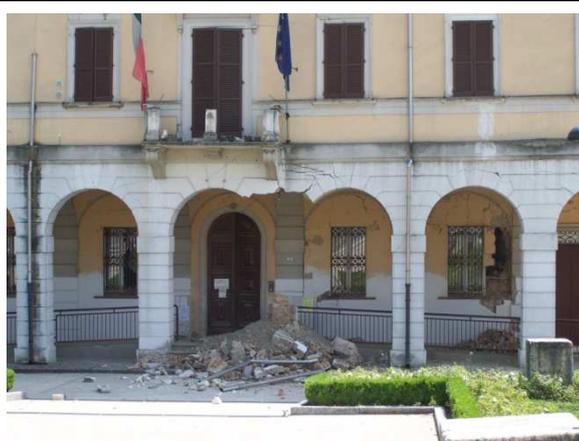
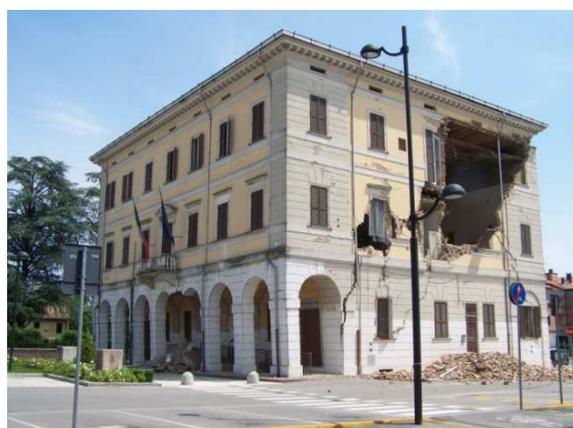
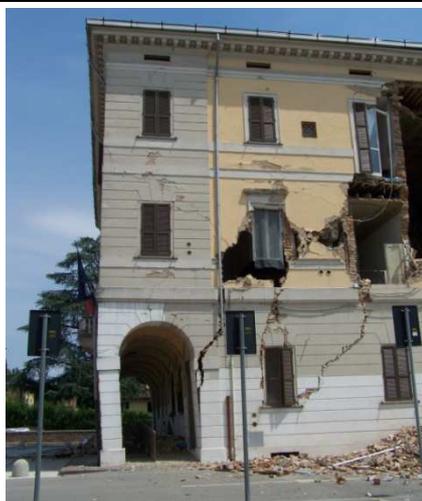
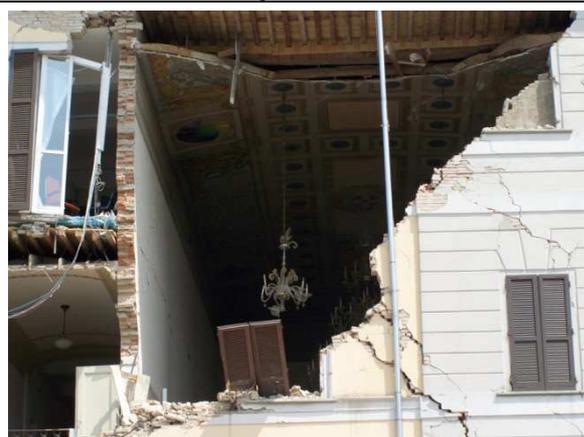
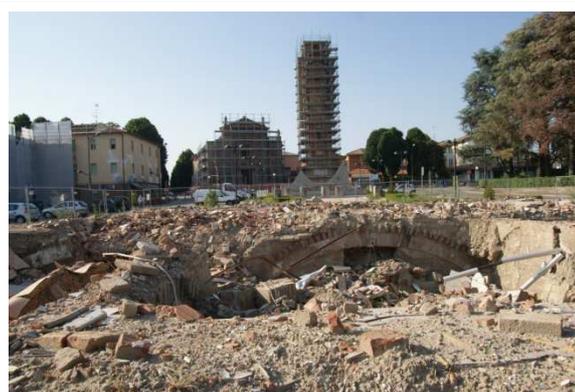
Cette Mairie construite en 1875, contenait un lustre historique en verre de Murano pesant environ 400 kilos, suspendu au plafond de la salle du conseil. Il y avait aussi quelques fresques. Malgré le refus de nombreuses personnes et du Maire, déclaré comme dangereux et irréparable le bâtiment a été dynamité dans l'après-midi du jeudi 19 Juillet 2012. Seize kilos d'explosifs répartis en deux cents micro-charges, ont réduit l'édifice à un tas de décombres.

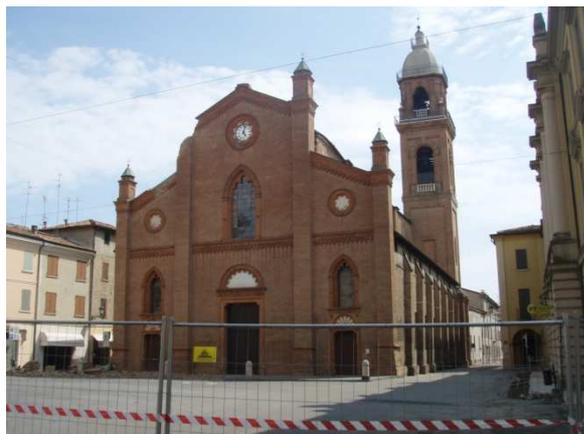
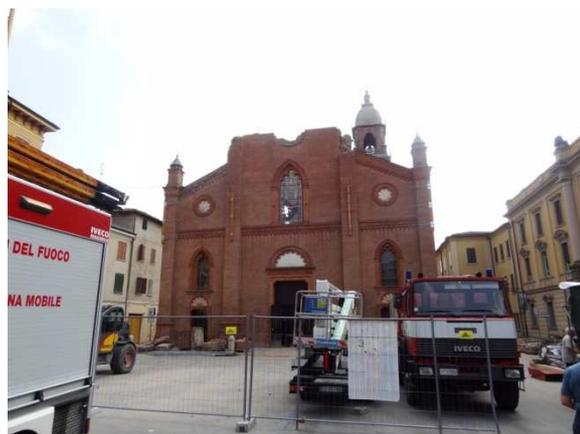
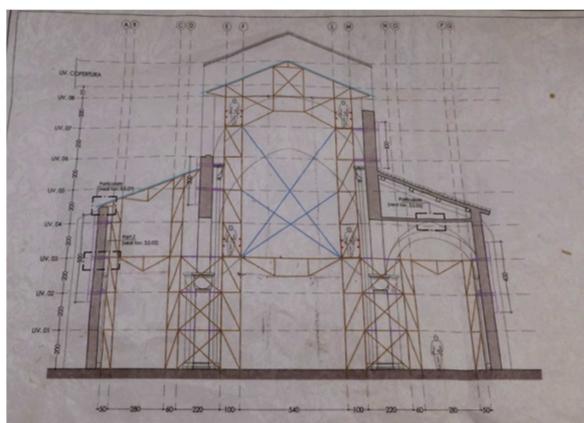
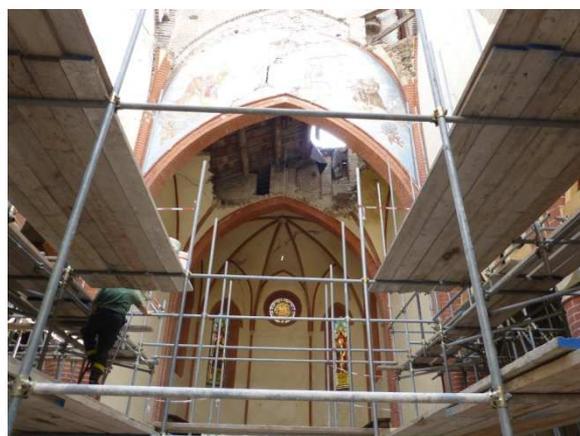
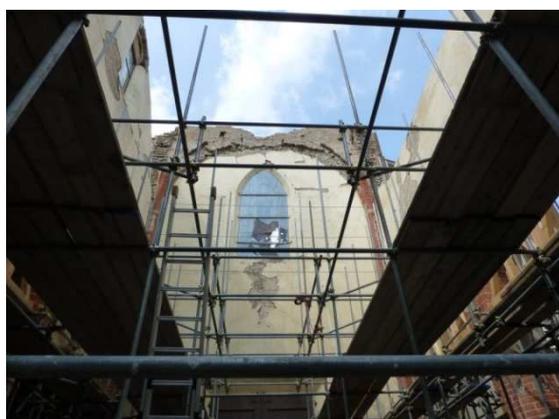
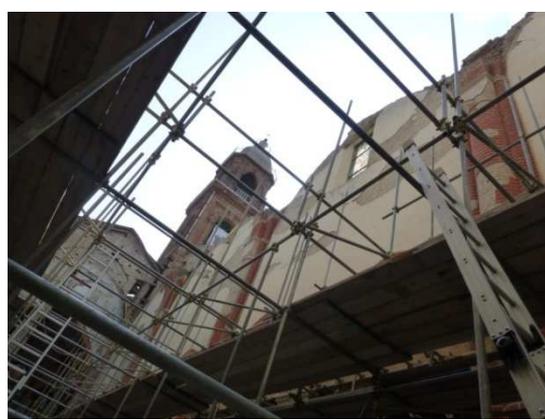
Eglise paroissiale, propriété de la Curie. Intervention de mise en sécurité des Vigili del Fuoco (Senior Benedetti) : renforcement des colonnes ; dégagement des décombres (2,5 m de gravats). Confortement des arcs pour éviter que les murs ne s'ouvrent. Mise en sécurité et stockage des œuvres d'art. Ne savent pas s'ils pourront sauver le campanile.

L'estimation générale des dégâts s'élève à 5 875 000 Euros, et le montant de la mise en sécurité est de 600.000 Euros

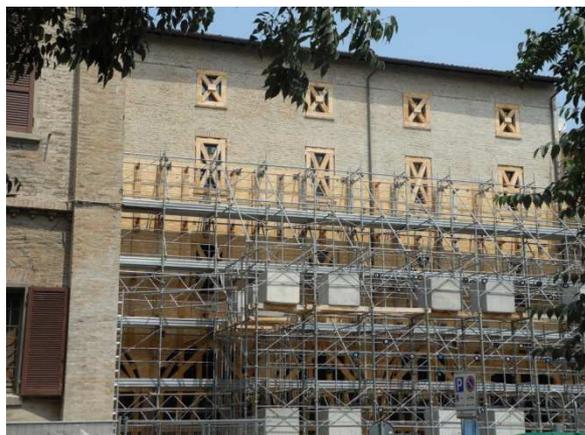
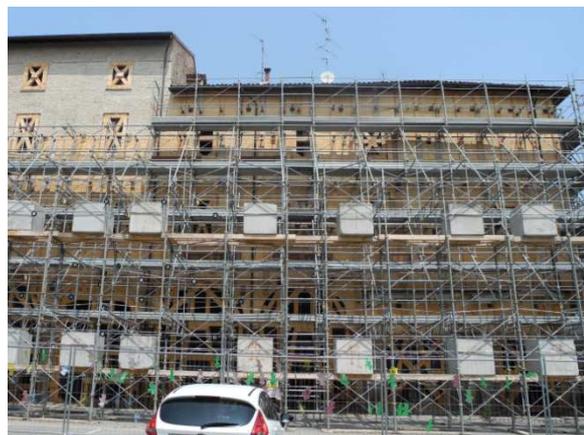
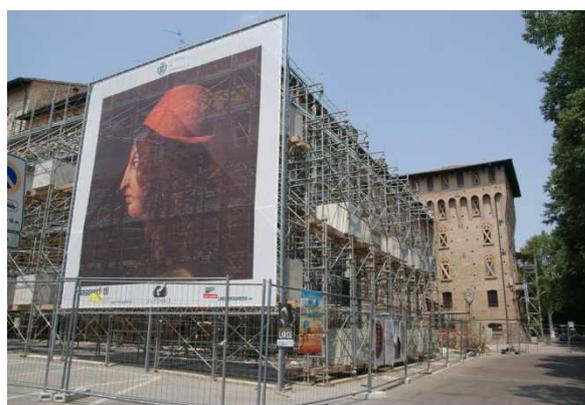
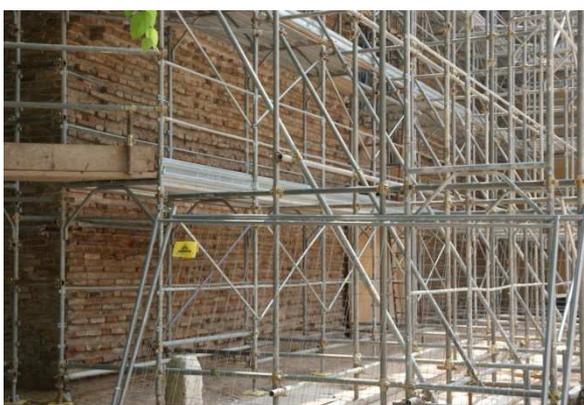
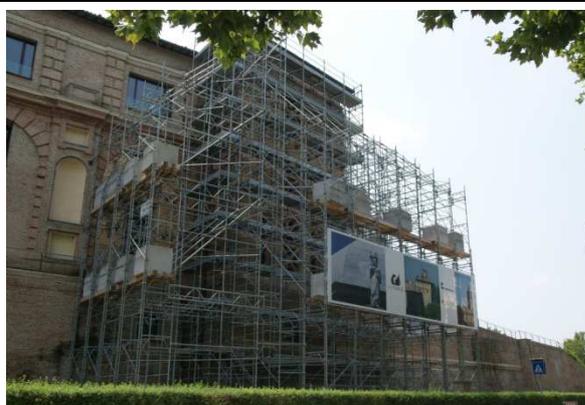
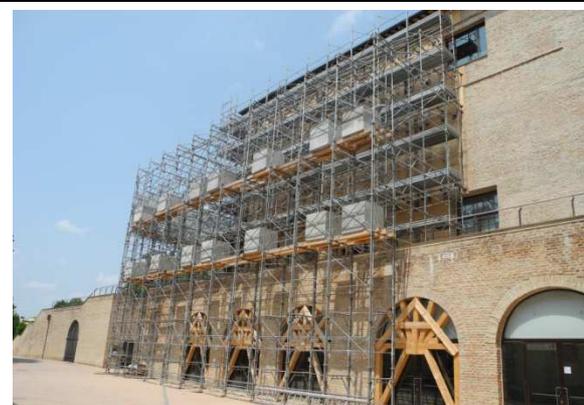
L'estimation générale des dégâts pour le château dei Pico de la Mirandola s'élève à 10 000 000 Euros et le montant de la mise en sécurité est de 3 853.604 Euros.

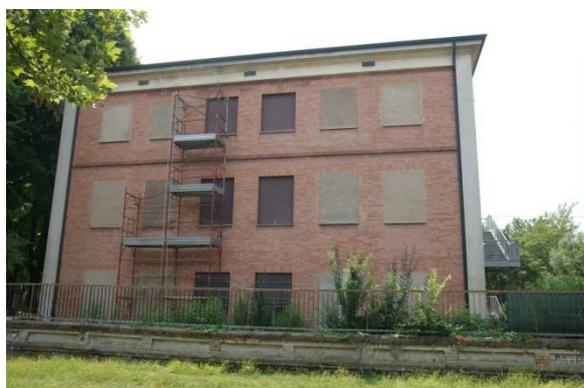
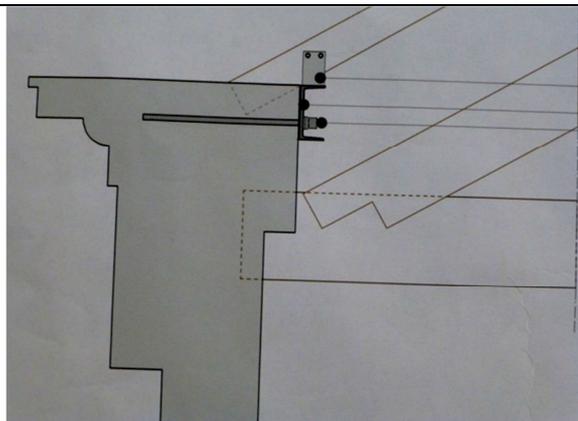
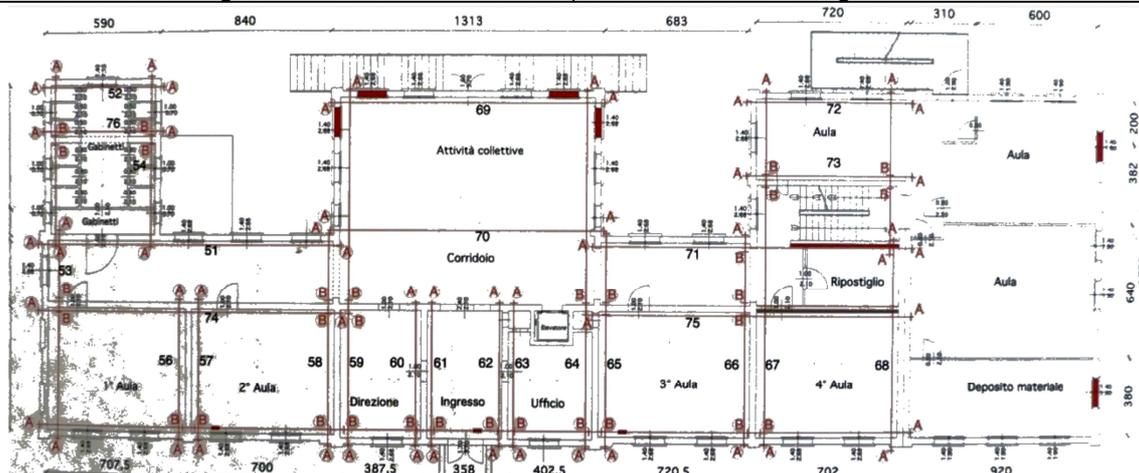
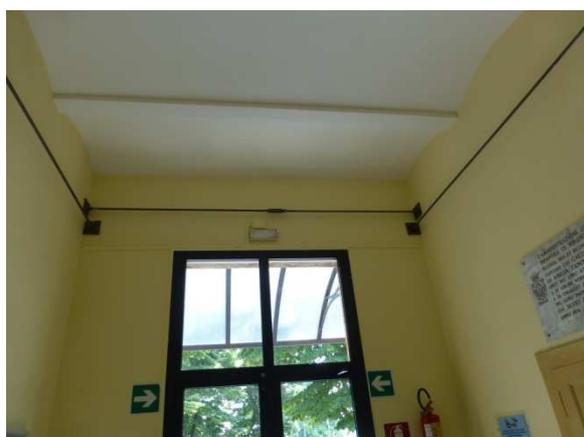
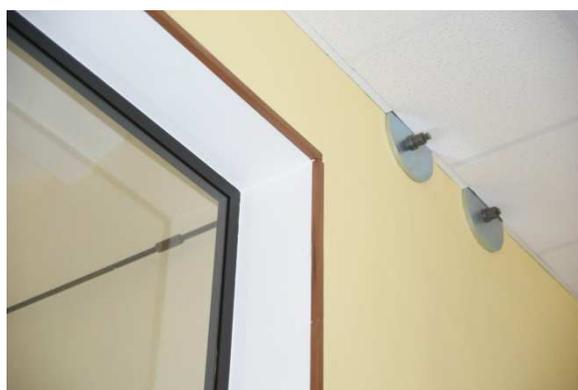
L'école maternelle Don Riccardo Adani à Mirandola a été affectée par le séisme. Le cas de cette école est intéressant car cet établissement a pu réouvrir à la rentrée scolaire courant octobre 2012, soit quatre mois après le tremblement de terre. Des travaux de réparations ont été réalisés en même temps que des travaux de renforcement.

Pour cela, sur le mur pignon nord, des ouvertures situées trop près des angles du bâtiment ont été bouchées. Des injections de résine expansive ont permis de colmater les fissures. Des chaînages liaisonnant toute la structure ont été mis en place à chaque niveau. Il en est de même pour la charpente qui a été bloqué par la pose d'une armature ceinturant la totalité de l'édifice. A présent l'école a un meilleur comportement face aux sollicitations sismiques.

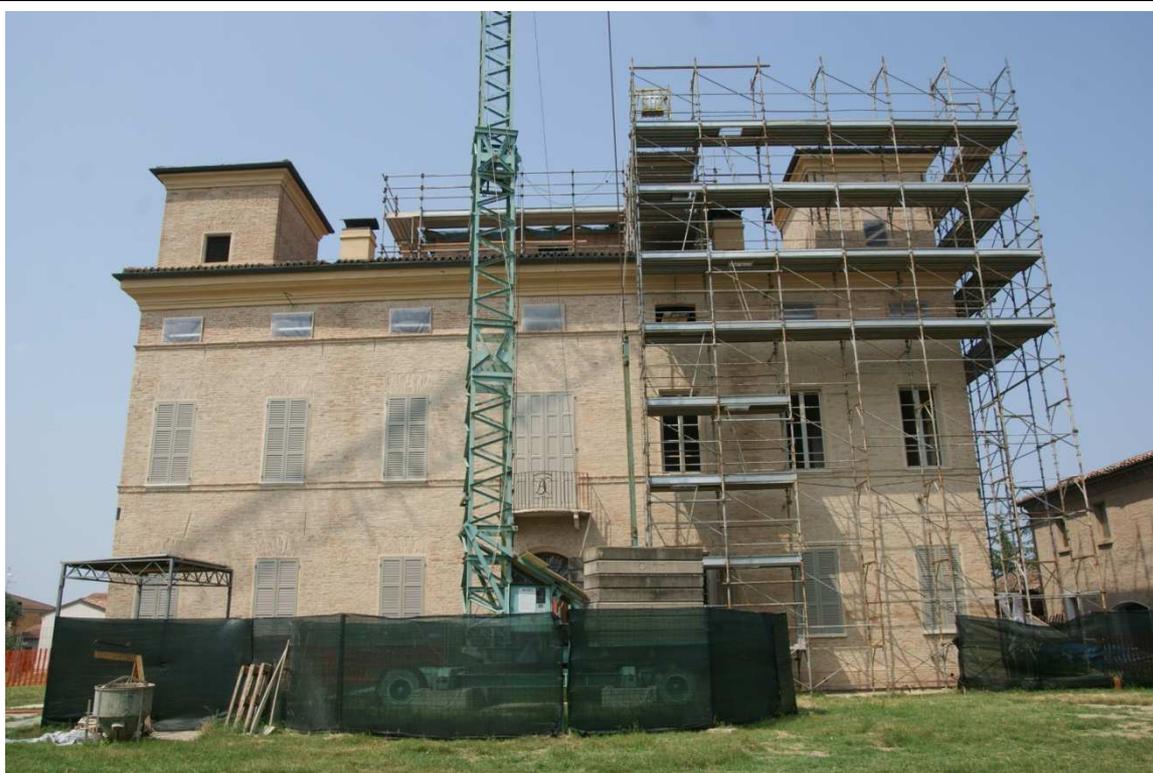
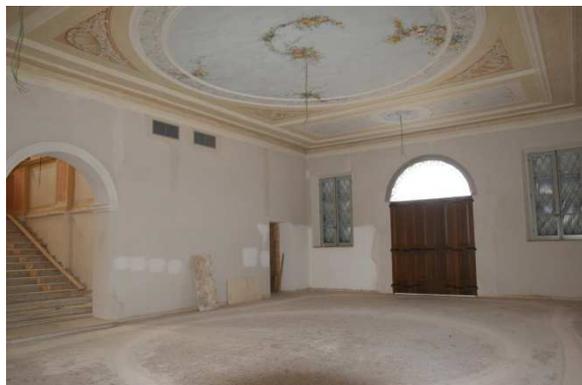
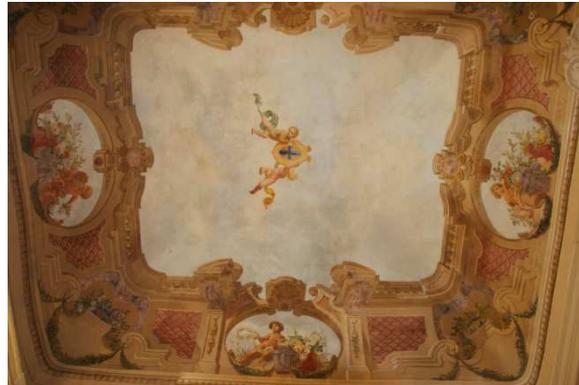
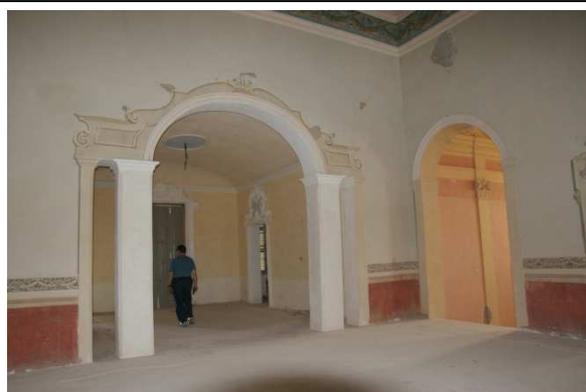
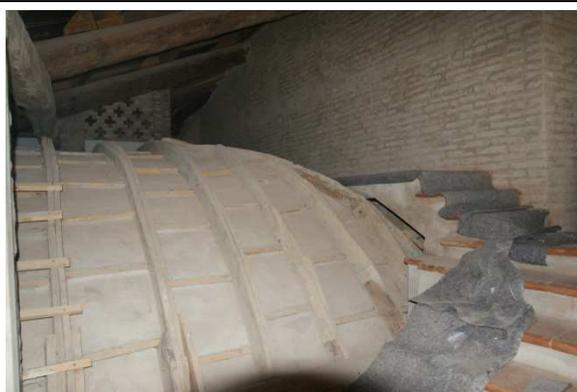
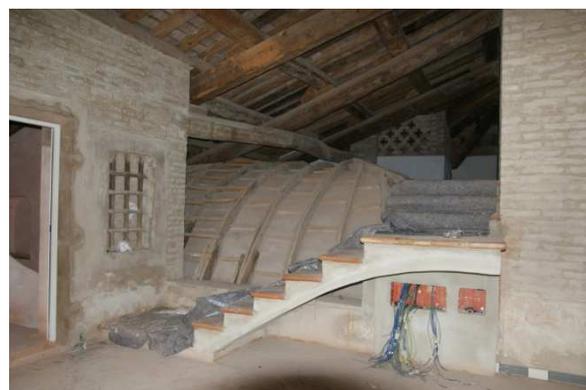
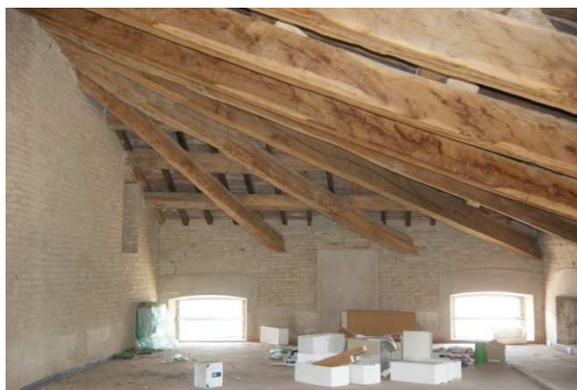
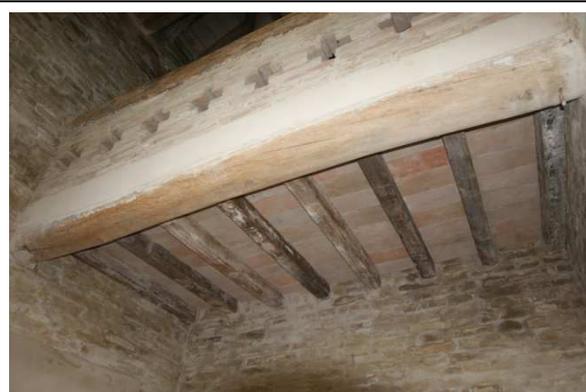
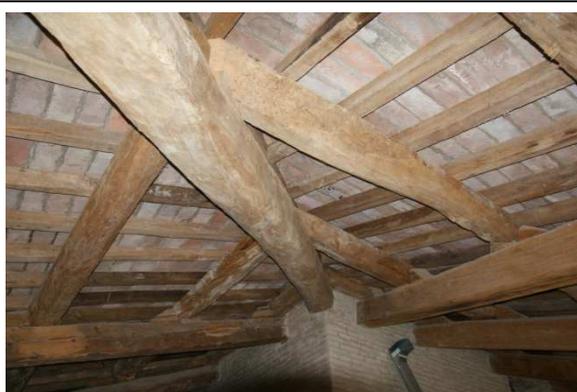
Cette magnifique demeure aux plafonds décorés est en travaux pour être destinée à terme, à des réceptions. Le séisme a provoqué quelques dégâts légers principalement des chutes de plâtres dans les étages et des fissures au-dessus des portes. La toiture en parfait état s'est bien comportée.

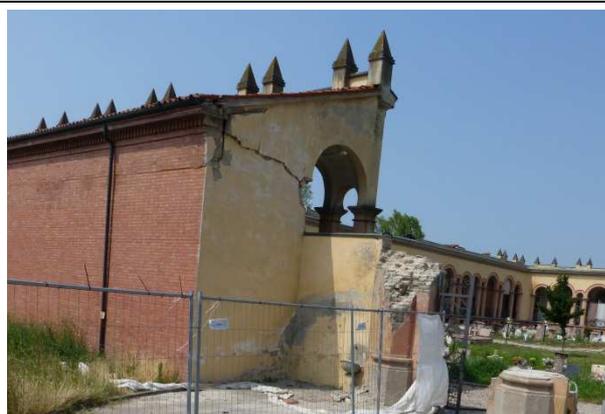
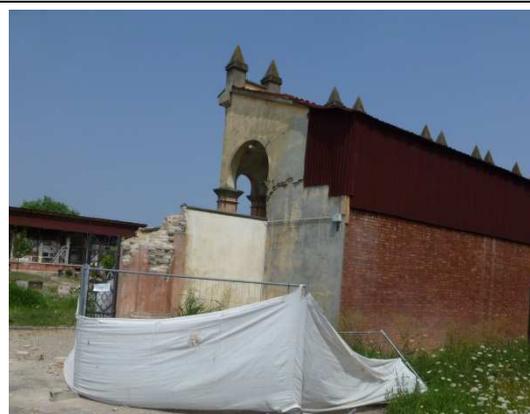
L'estimation générale des dégâts pour le cimetière monumental s'élève à 2 200 000,00 Euros

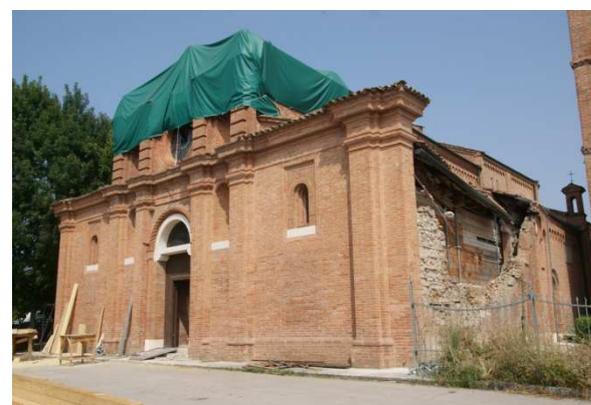
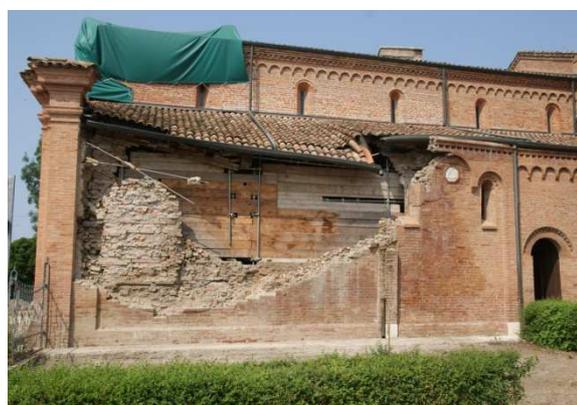
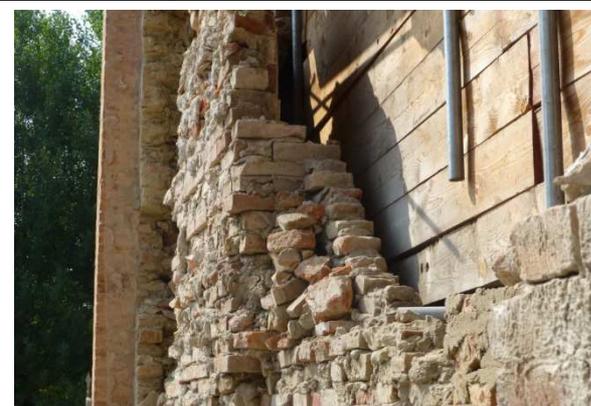
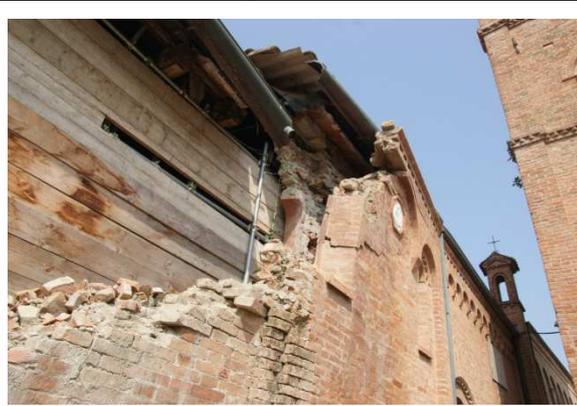
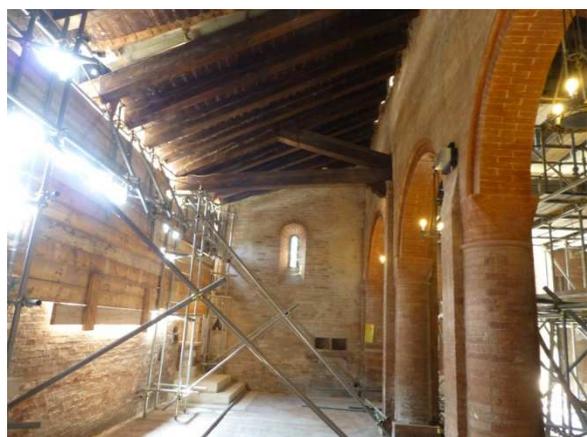
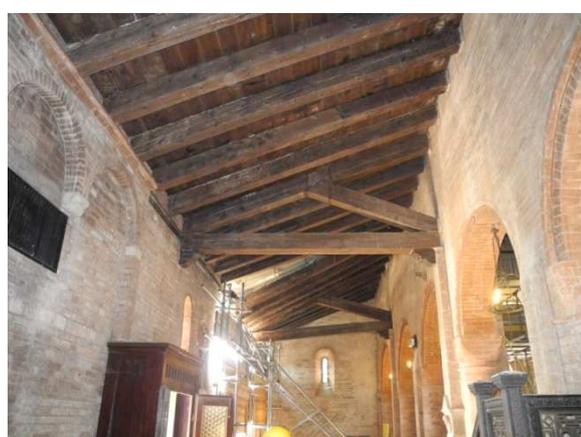
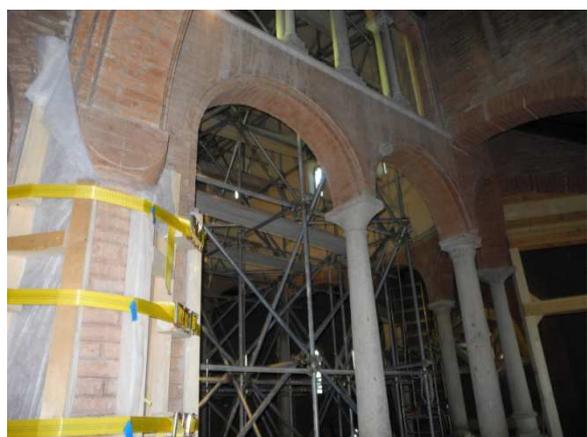
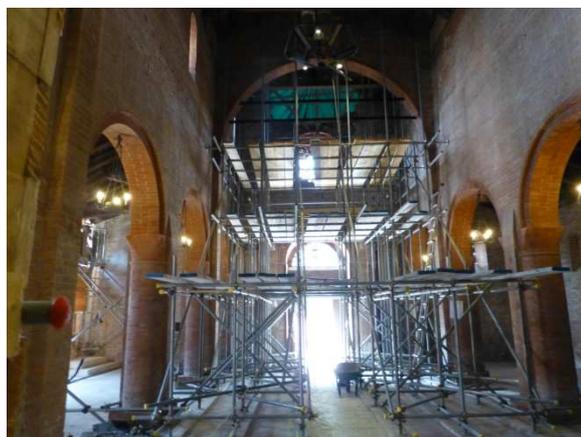
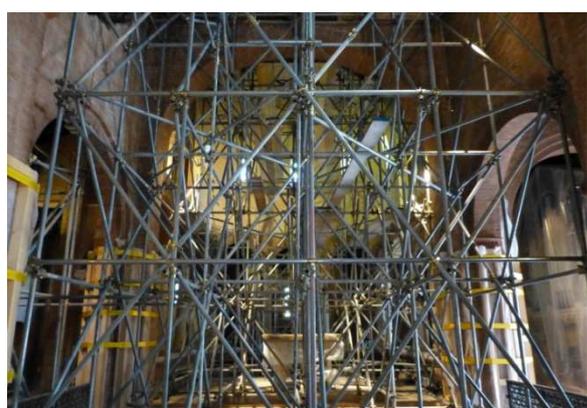
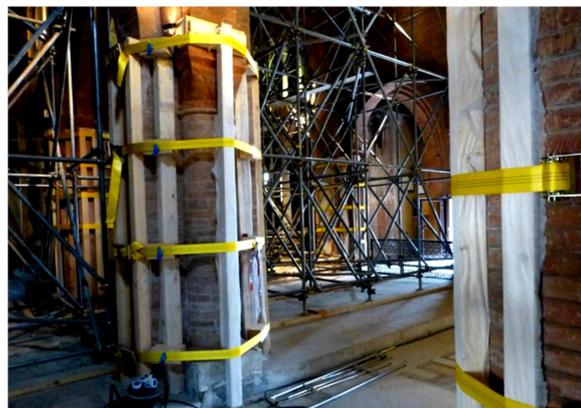
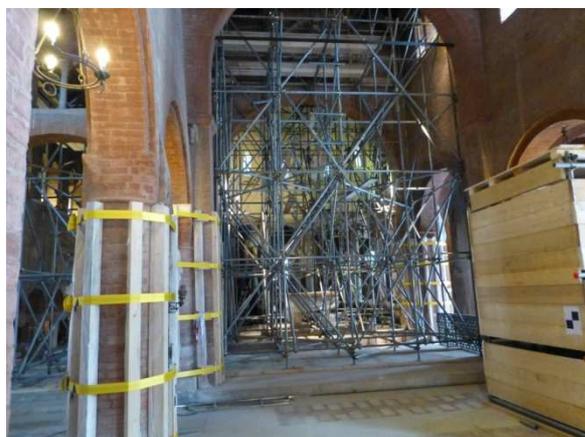
Chiesa Santa Maria de la Neve (église romane du début du 13ème siècle). Chœur en cul de four, précédemment restaurée au début du XXème siècle. Effondrement latéral droit et d'une partie du fronton. La Pieve di Quarantoli une église dédiée à la Madona della Neve di Quarantoli

L'estimation générale des dégâts pour l'église s'élève à 193 375,00 Euros.

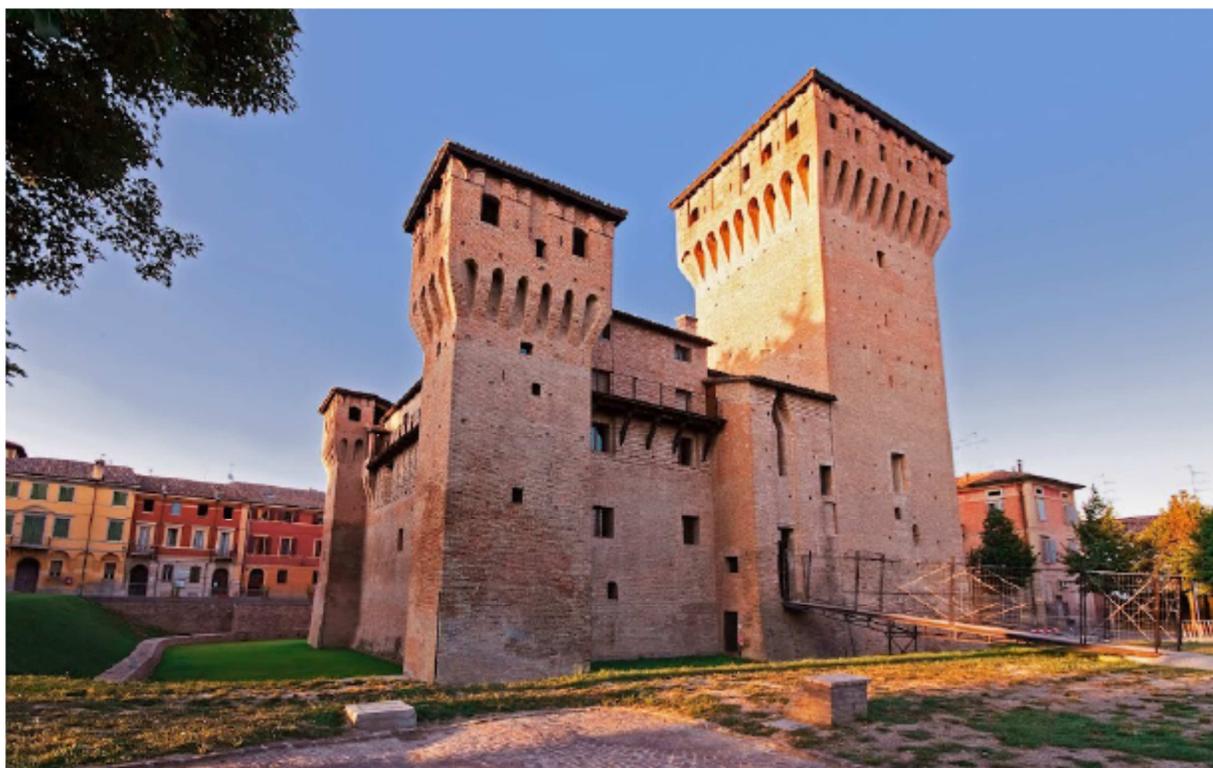
Face sud-ouest du Château Rocca Estense **avant** le séisme
(photo de particulier rajoutée sur Google Maps)

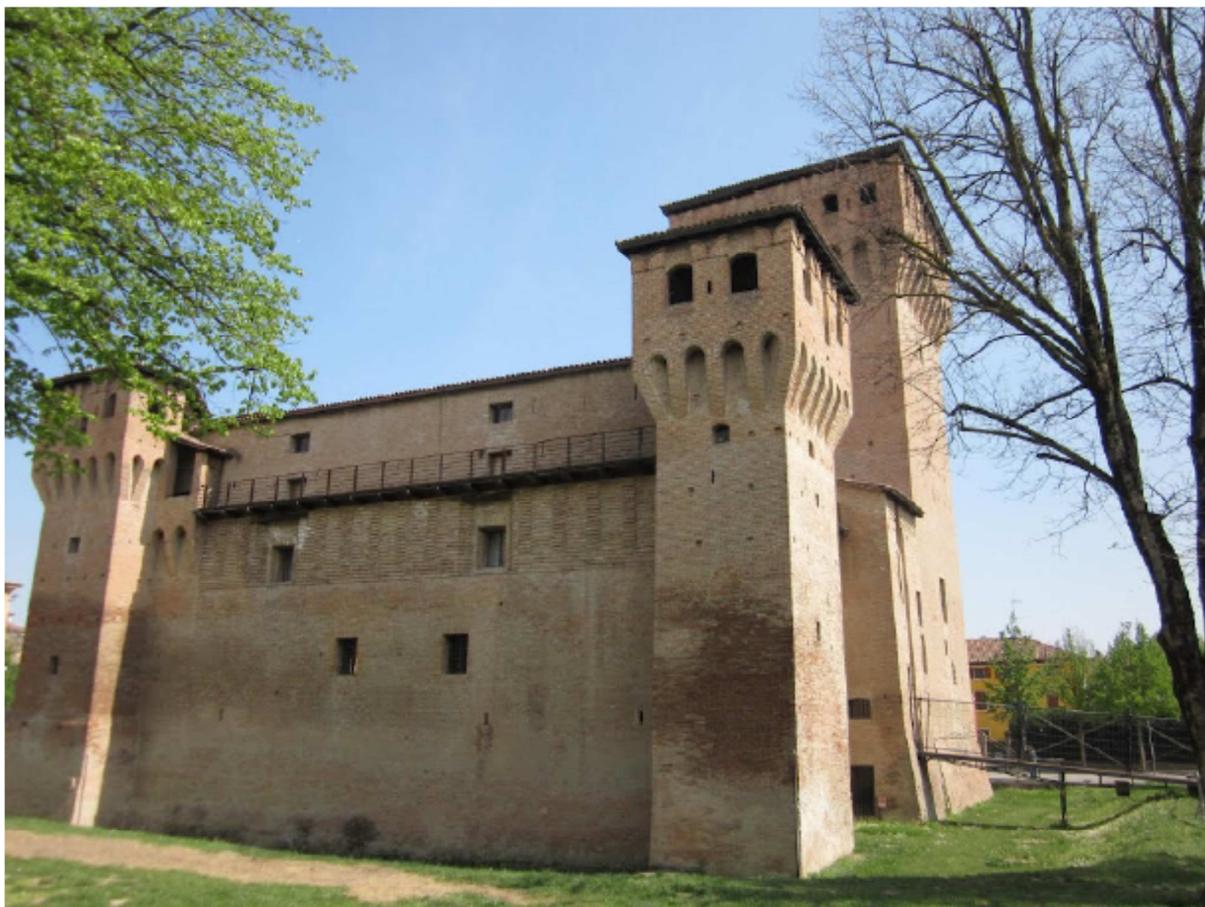
*Façade ouest du Château Rocca Estense **avant** le séisme
(photo de particulier rajoutée sur Google Maps)*

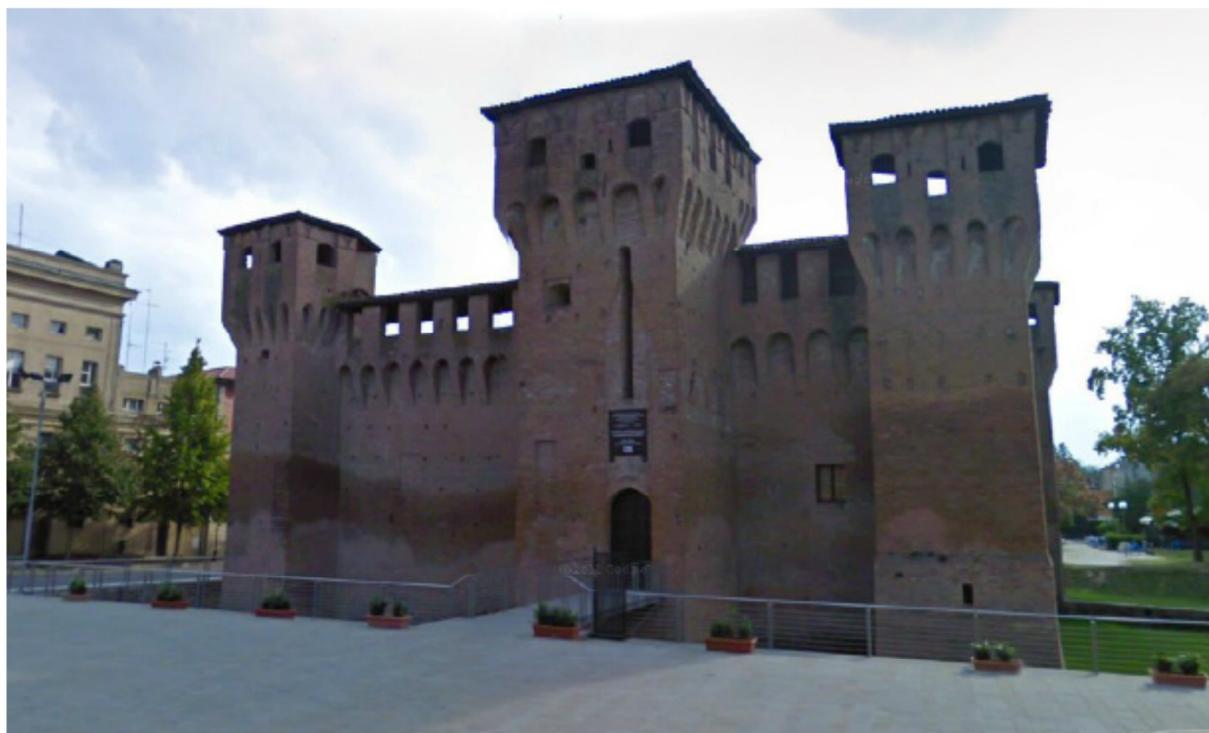
Façade nord (capture à partir de Google Maps)
