Vulnérabilité sismique des Monuments Historiques en Italie

Volume II : Emilia-Romagna, Assisi

Voyage d'étude, juillet – août 2013

Organisé par Dynamique Concept

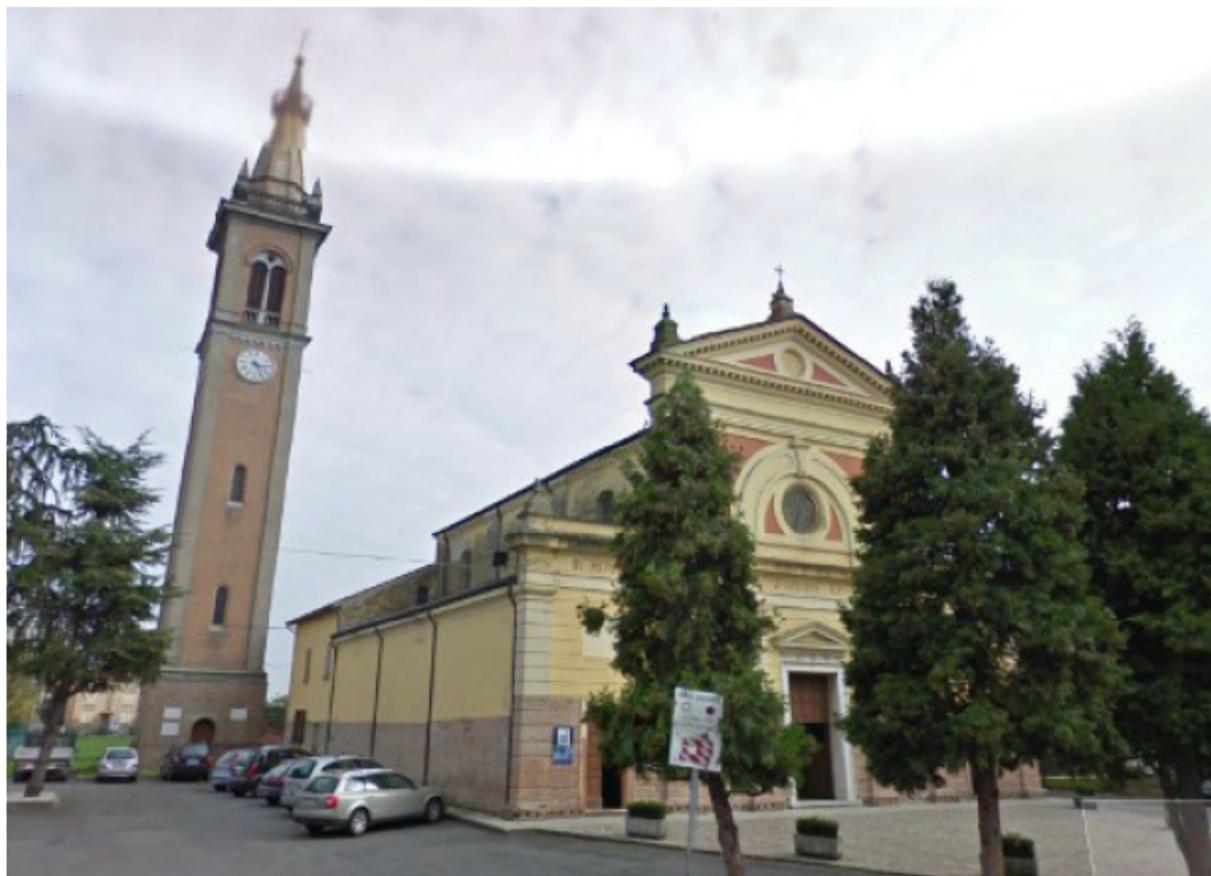
Façades Nord et ouest de la Chiesa di San Geminiano et son campanile **avant** le séisme
(Capture à partir de Google Maps)

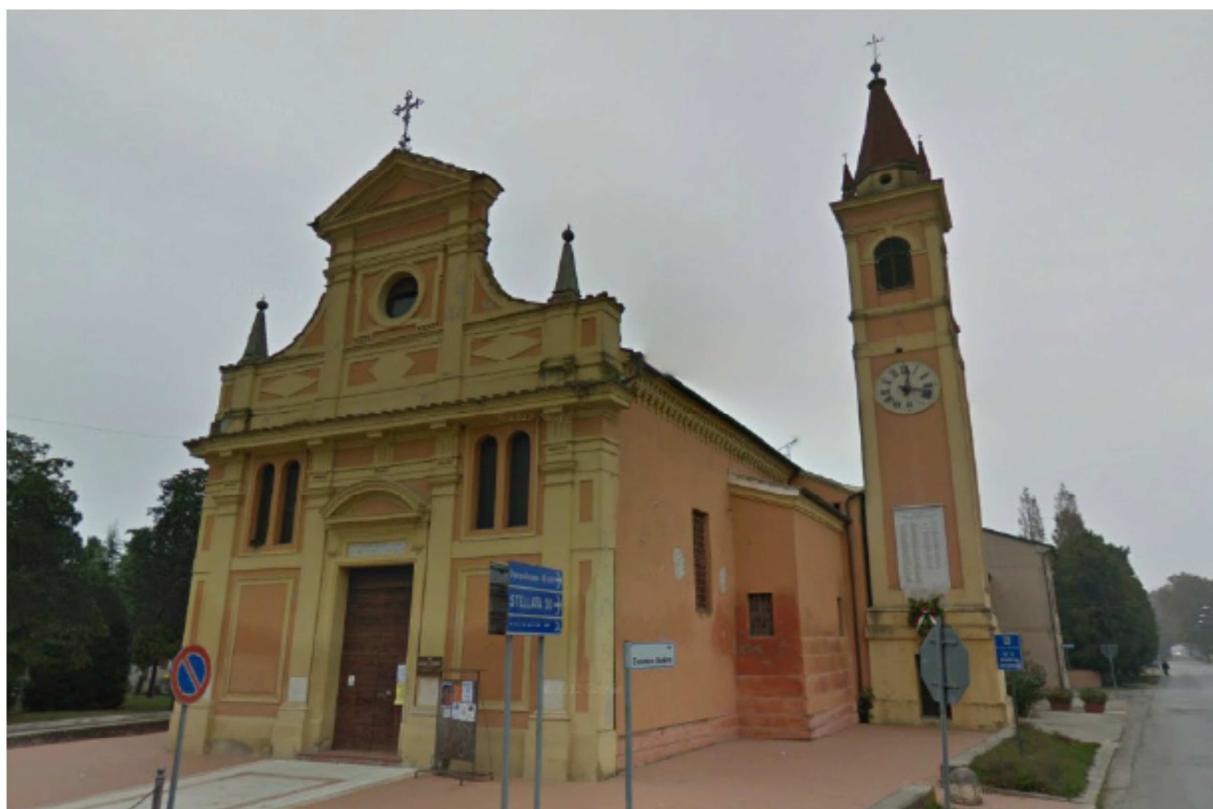
Façade sud de la Chiesa di San Lorenzo et son campanile avant séisme
(Capture à partir de Google Maps)

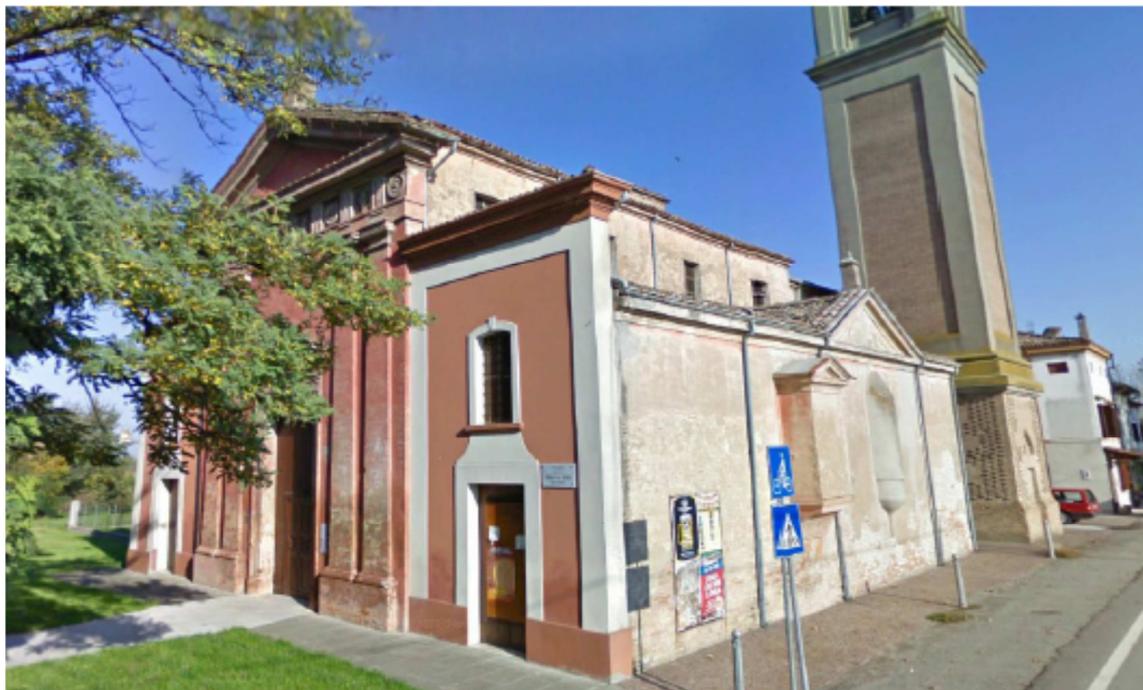
Façades Sud et Est de la Chiesa **avant** séisme
(Capture à partir de Google Maps)

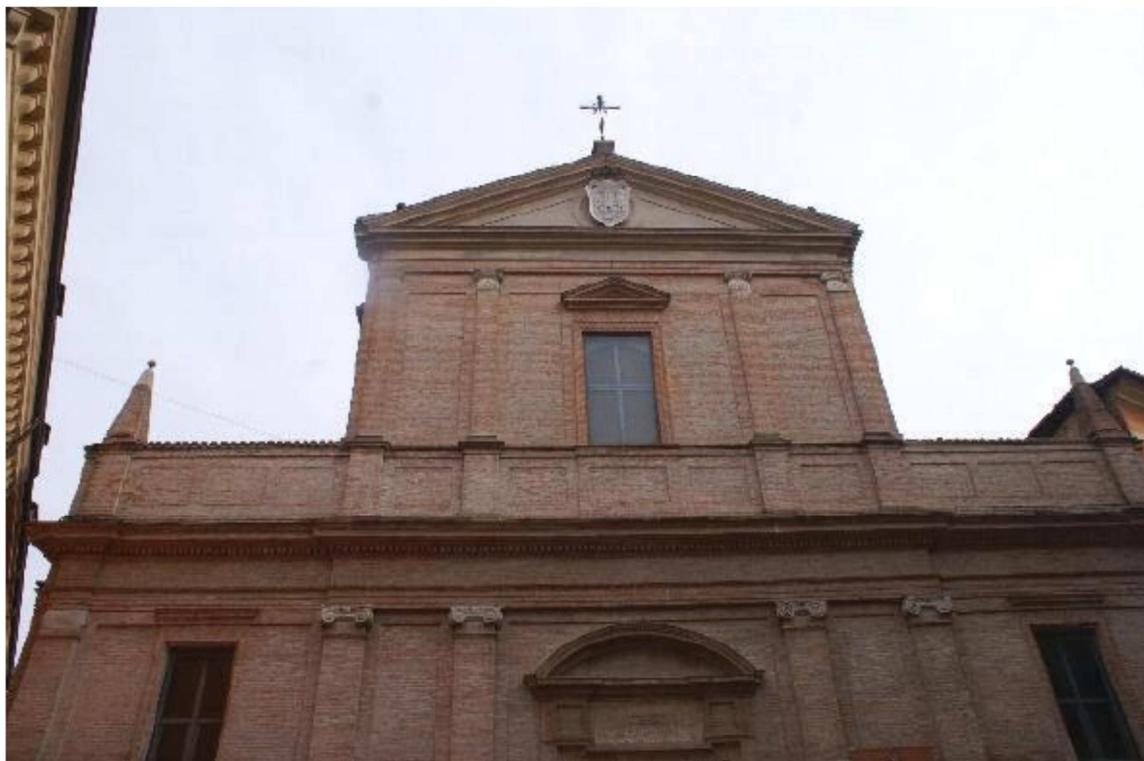
Chiesa San Antonio façade ouest **avant** séisme
(Photo de particulier rajoutée sur Google Maps)

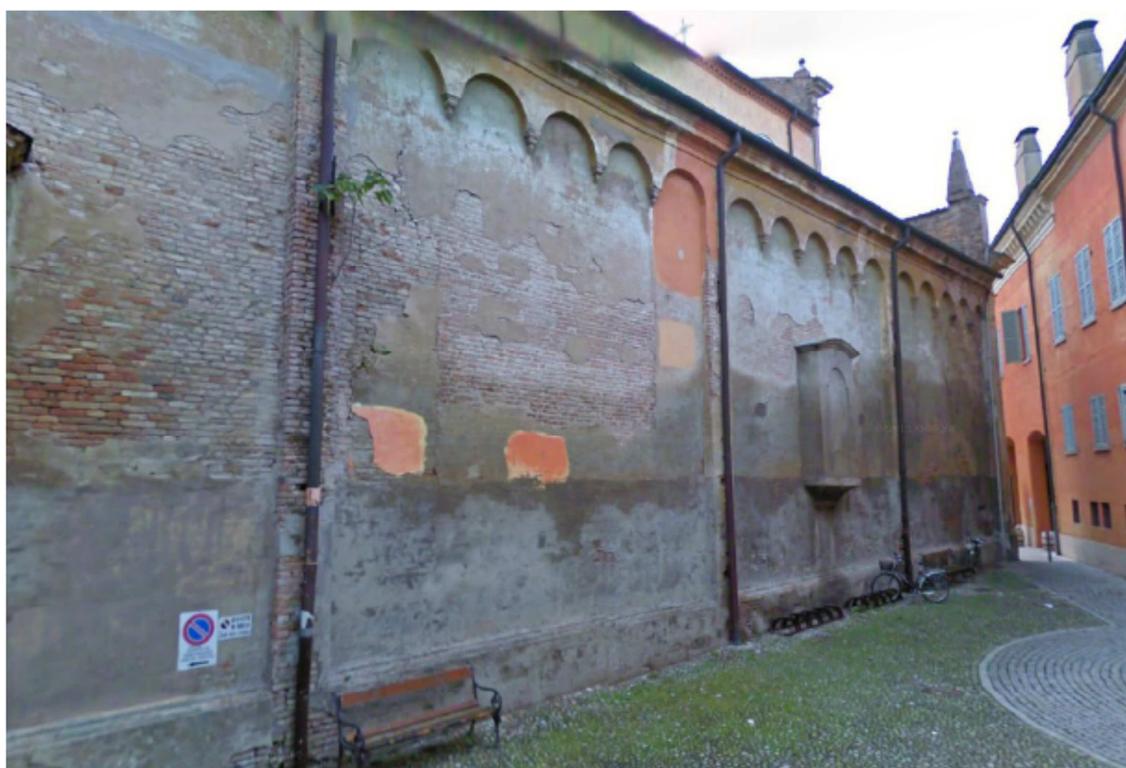
Chiesa San Antonio façade nord **avant** séisme
(Capture à partir de Google Maps)

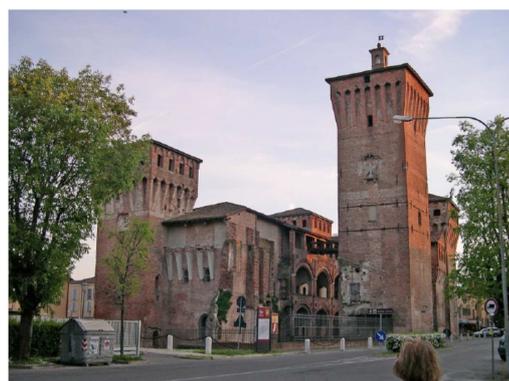
Fig. 2.17.4-4 Le château avant le séisme
